**АКЦИОНЕРНОЕ ОБЩЕСТВО
«ГРУППА КОМПАНИЙ «ЕКС»**

Рекультивация помехохранилища бывшего ОАО «Птицефабрика «Снежная»

**Обследование состояния грунтов оснований зданий и
сооружений, их строительных конструкций**

21122021/ДА-0008-ТО.1

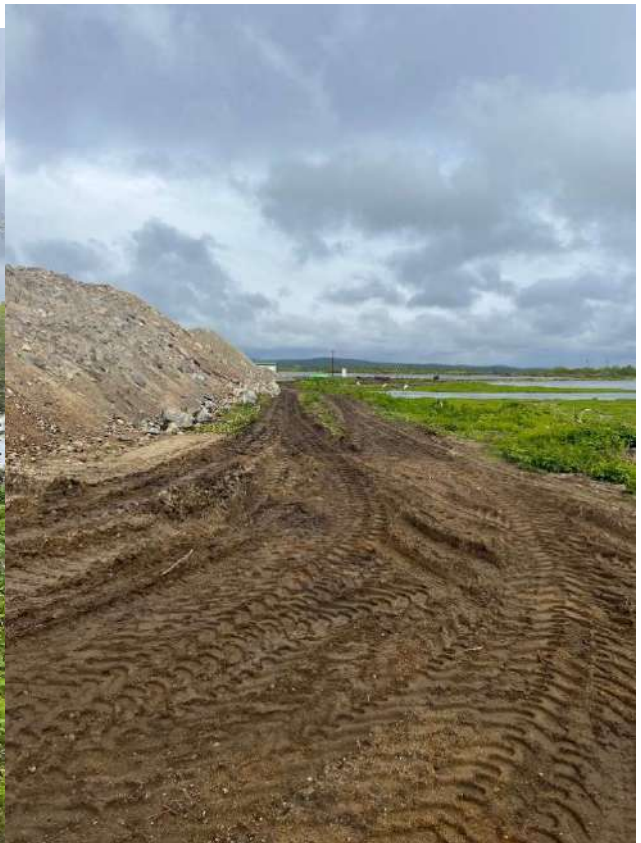
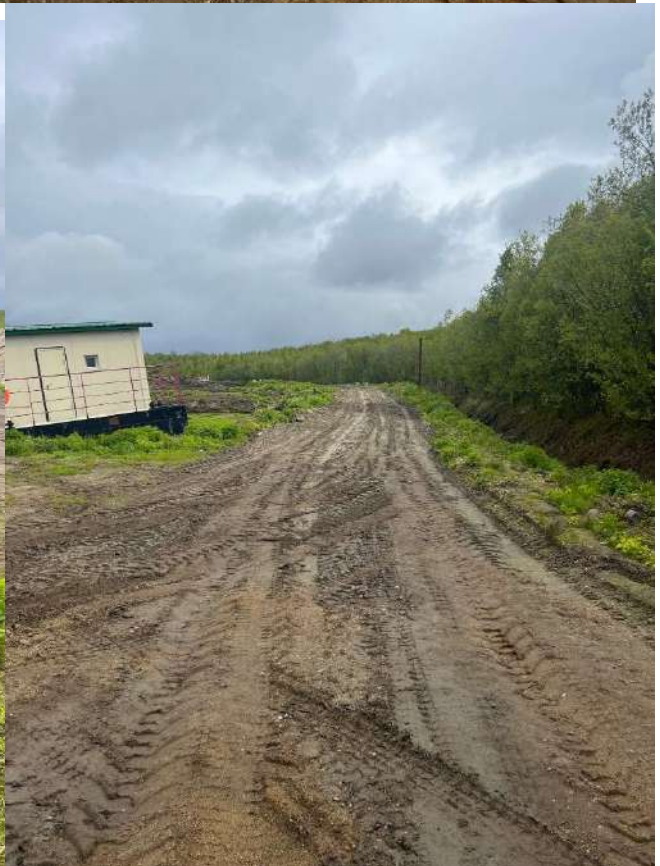
Точка 1

1. Низовой откос зарос древесно-кустарниковой и сорной растительностью.
2. На откосах, следов фильтрации, признаков разрушения, трещин не наблюдается.
3. Ширина гребня дамбы соответствует проекту.

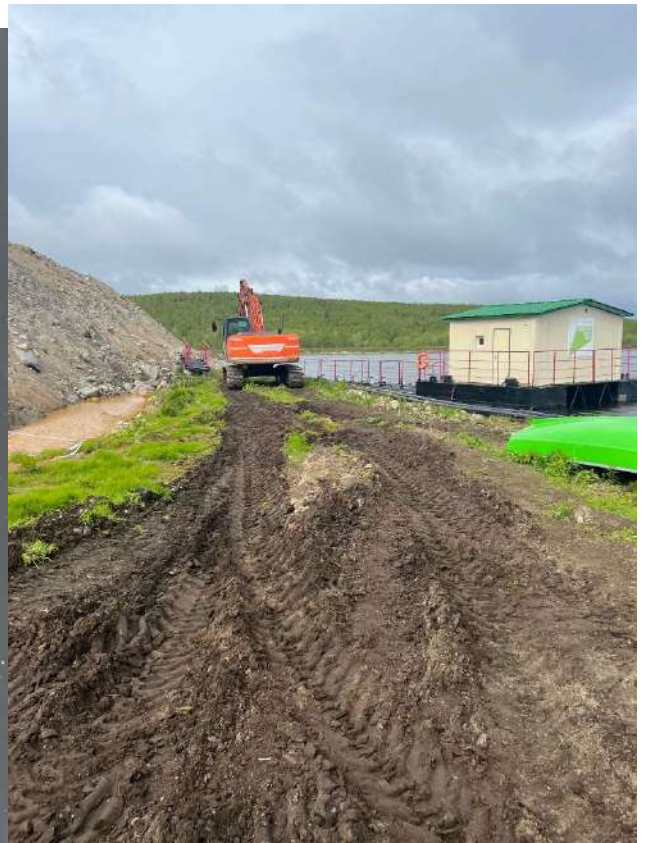
Точка 2

1. Низовой откос зарос древесно-кустарниковой и сорной растительностью.
2. На откосах, следов фильтрации, признаков разрушения, трещин не наблюдается.
3. Ширина гребня дамбы соответствует проекту.

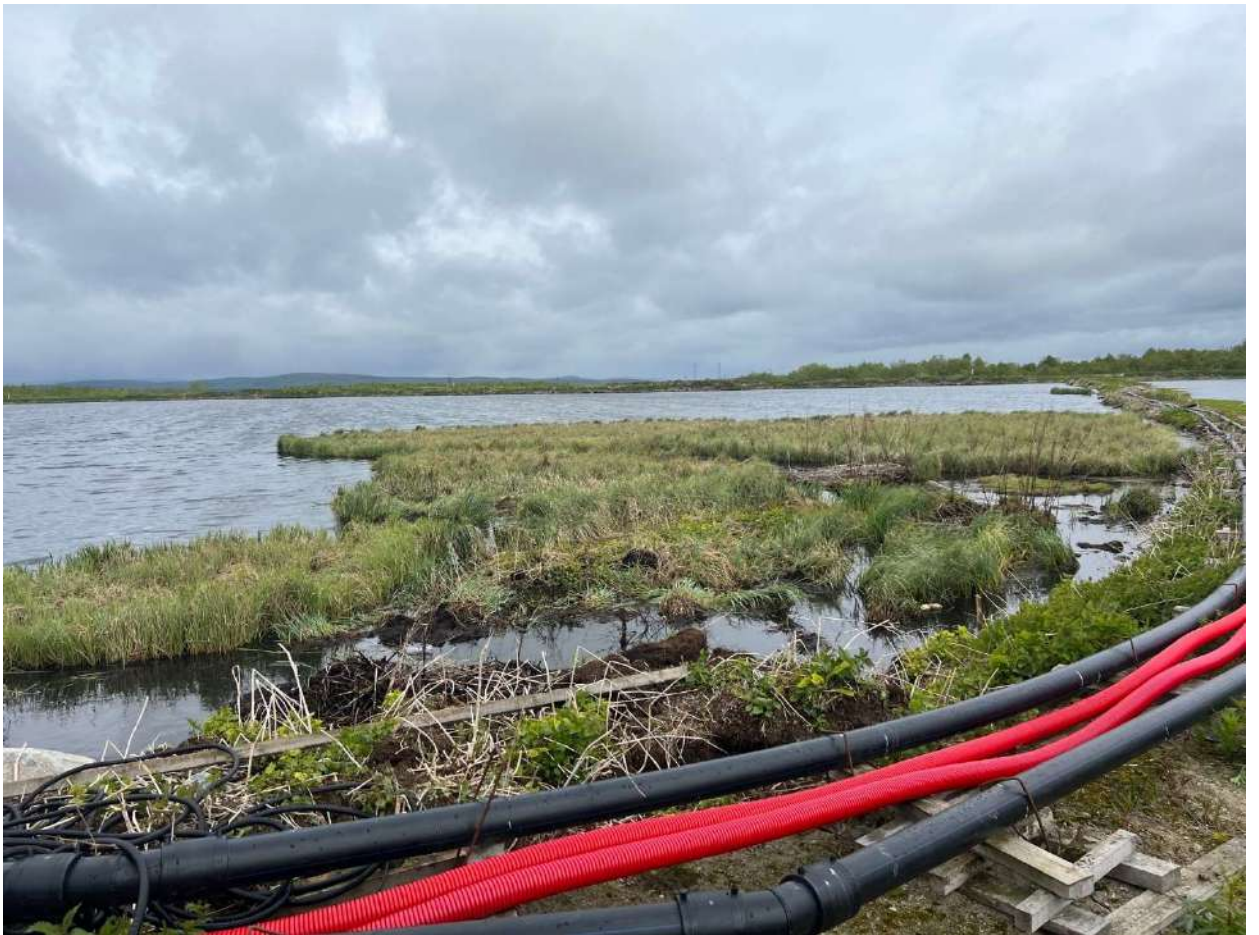
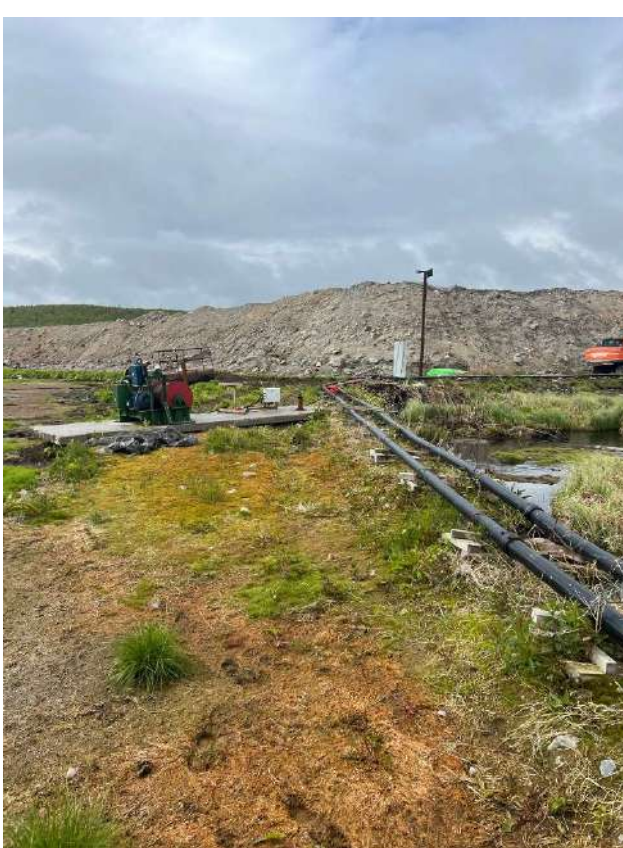
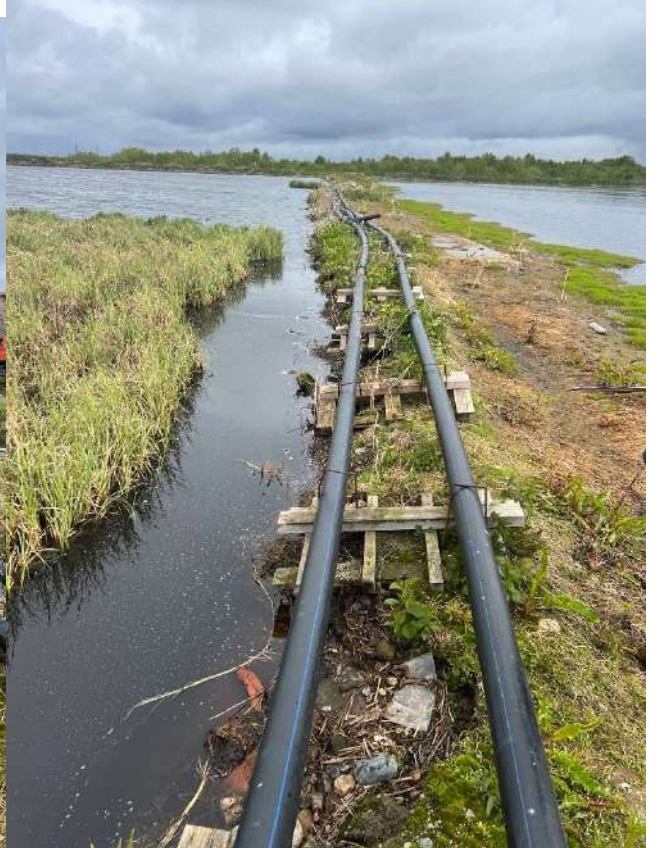
Точка 3

1. Низовой откос зарос древесно-кустарниковой и сорной растительностью.
2. На откосах, следов фильтрации, признаков разрушения, трещин не наблюдается.

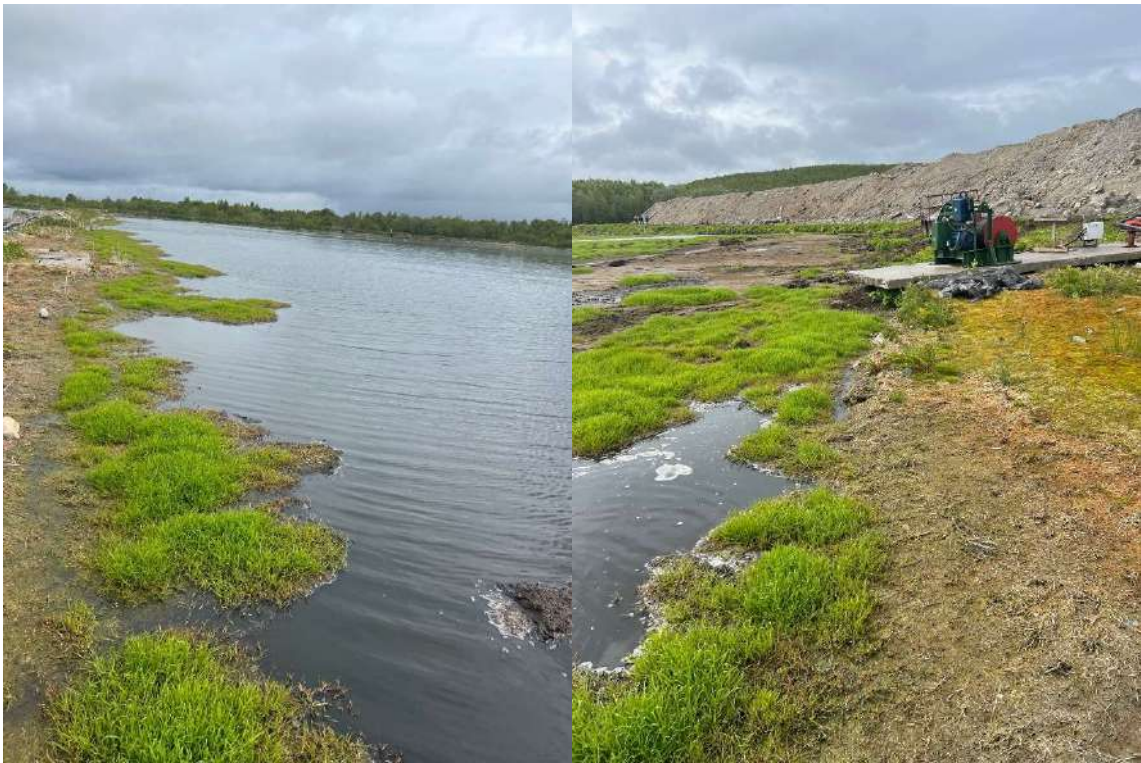
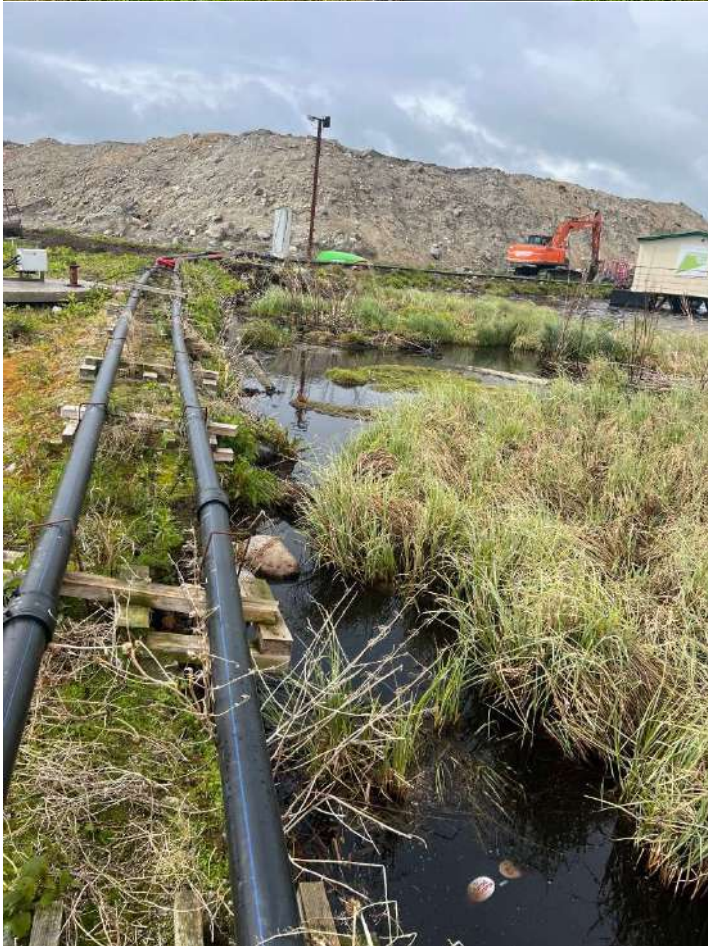
Точка 4

1. Разделительная дамба находится в удовлетворительном состоянии

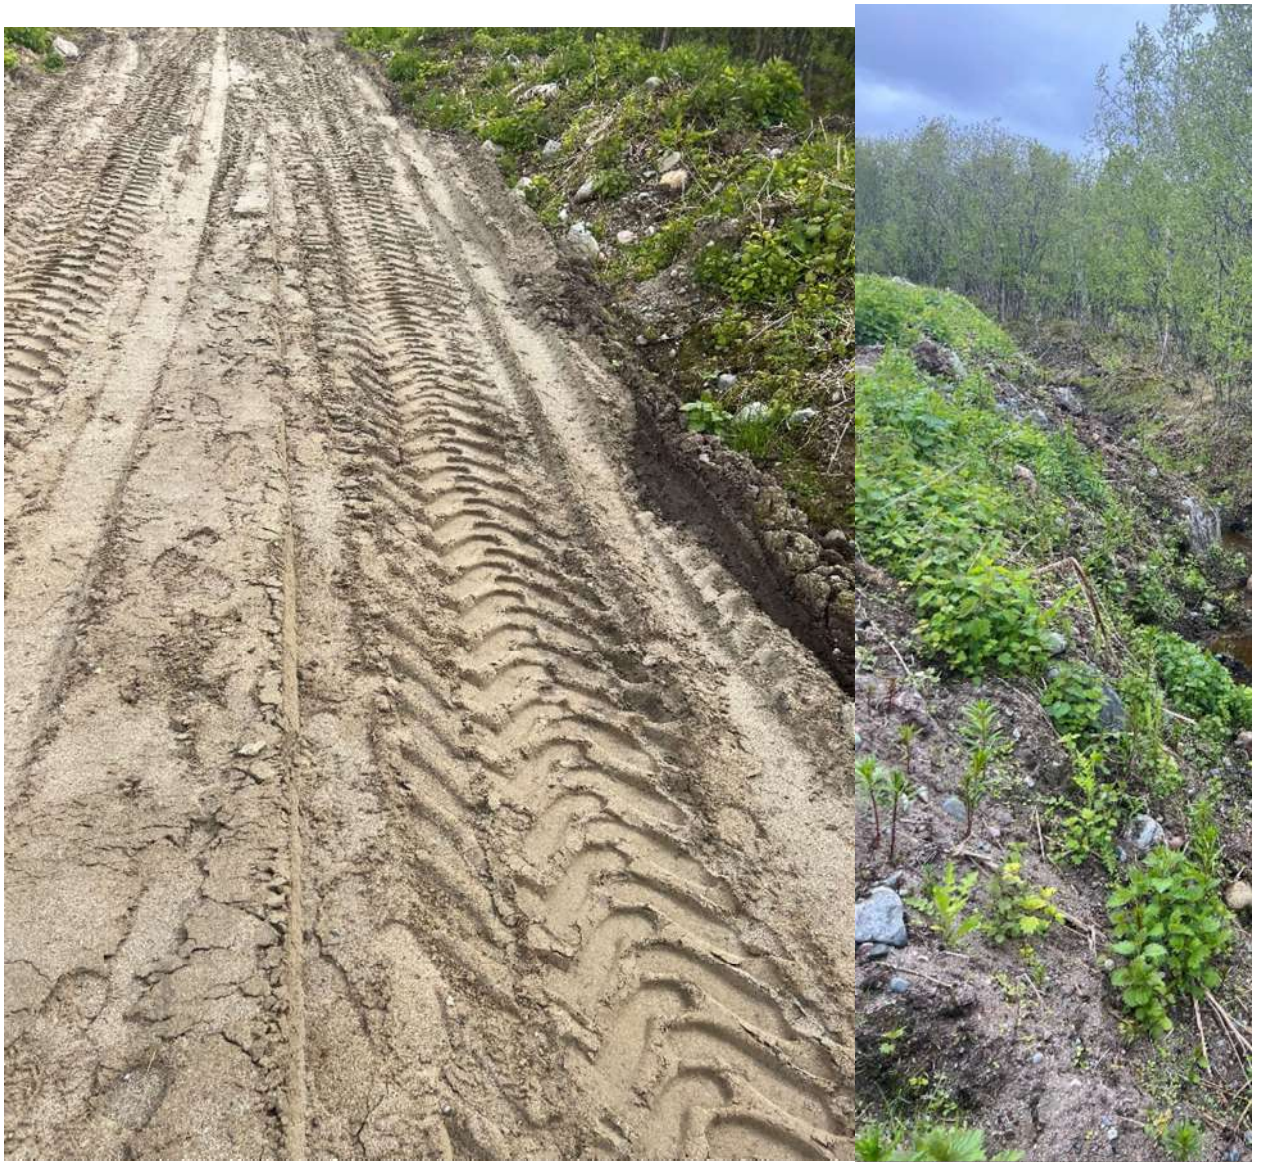
Точка 5

1. Разделительная дамба находится в удовлетворительном состоянии

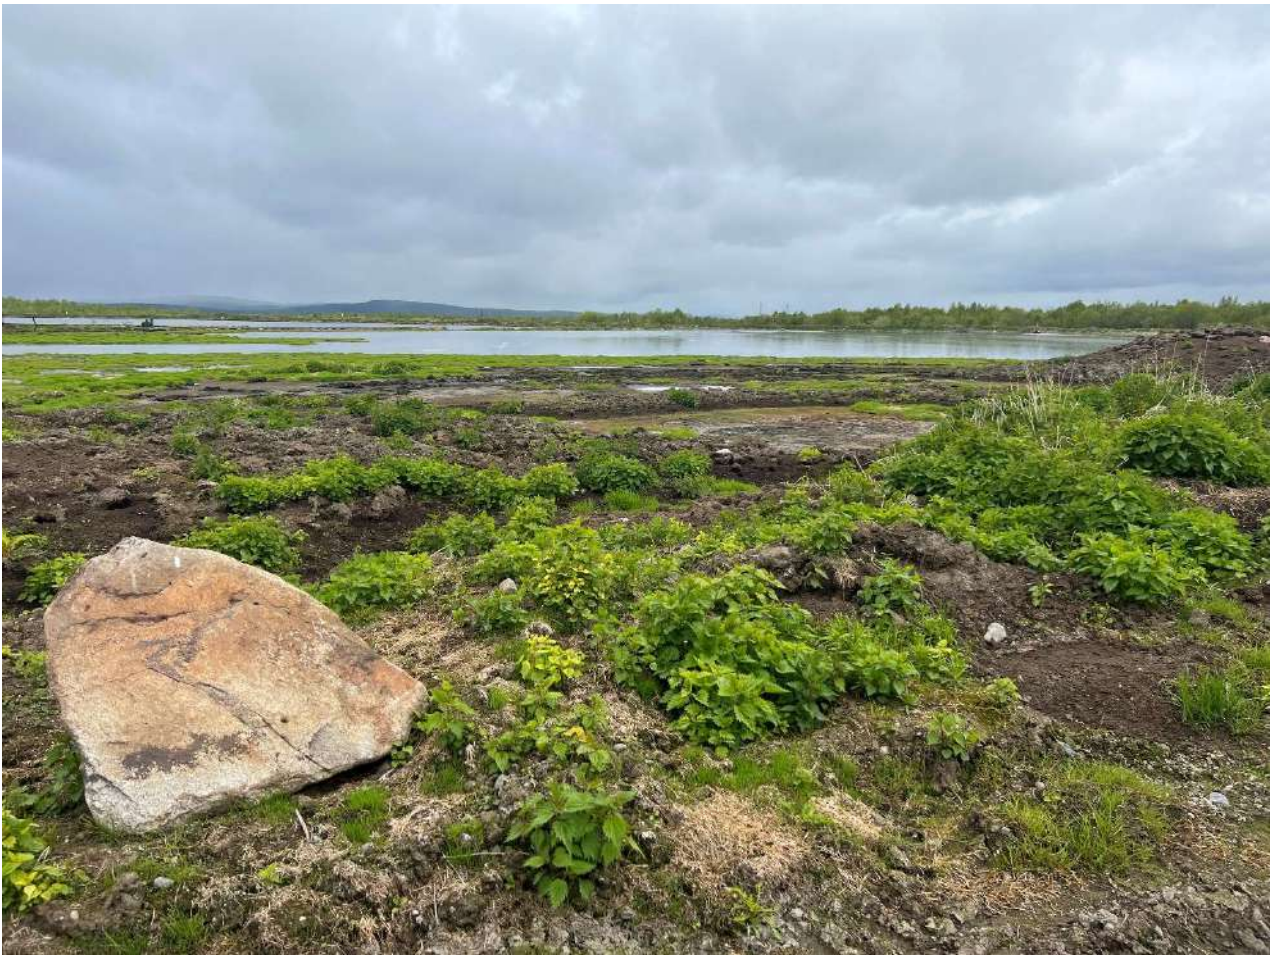
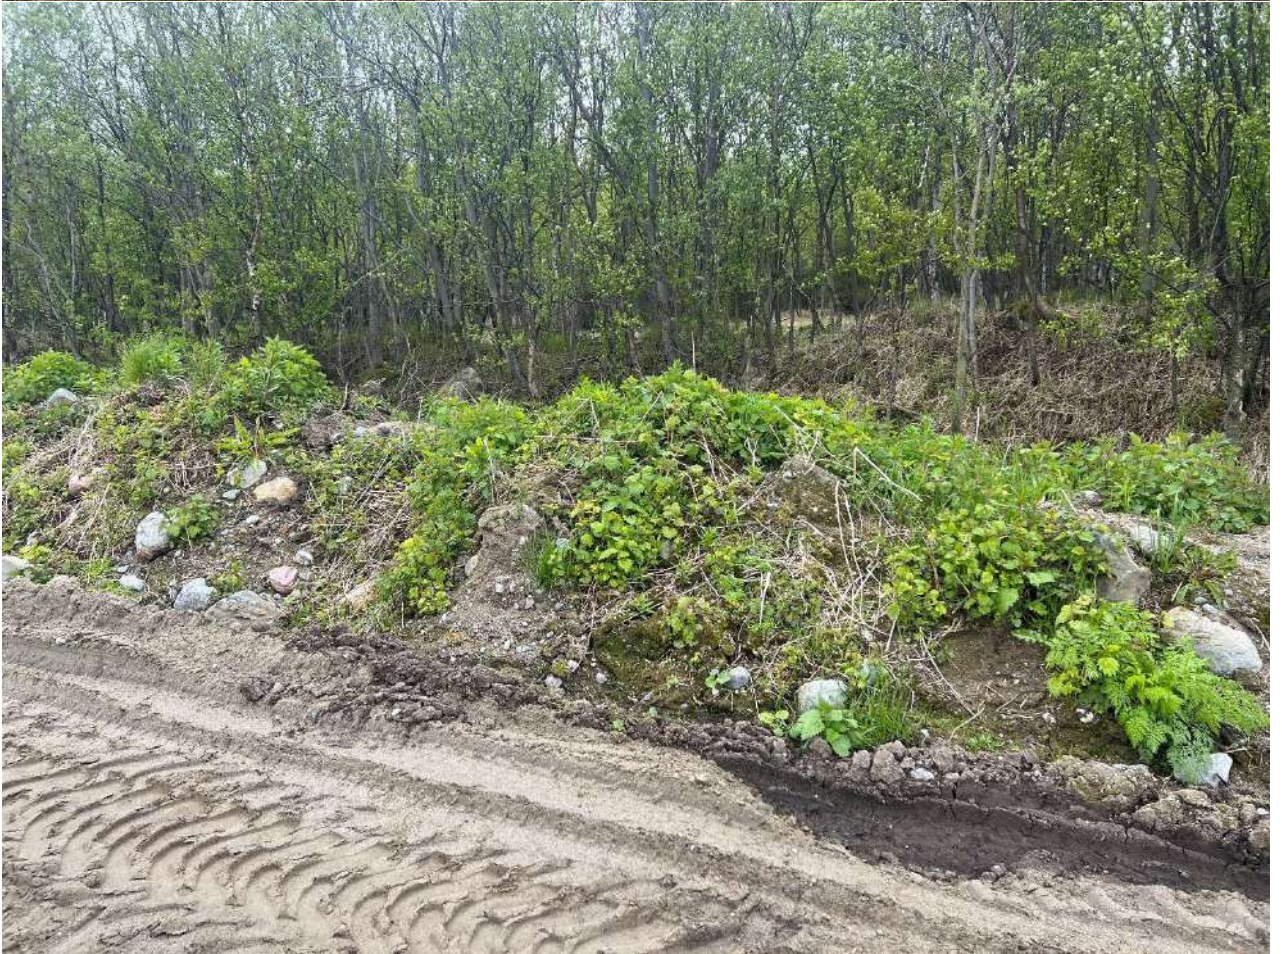
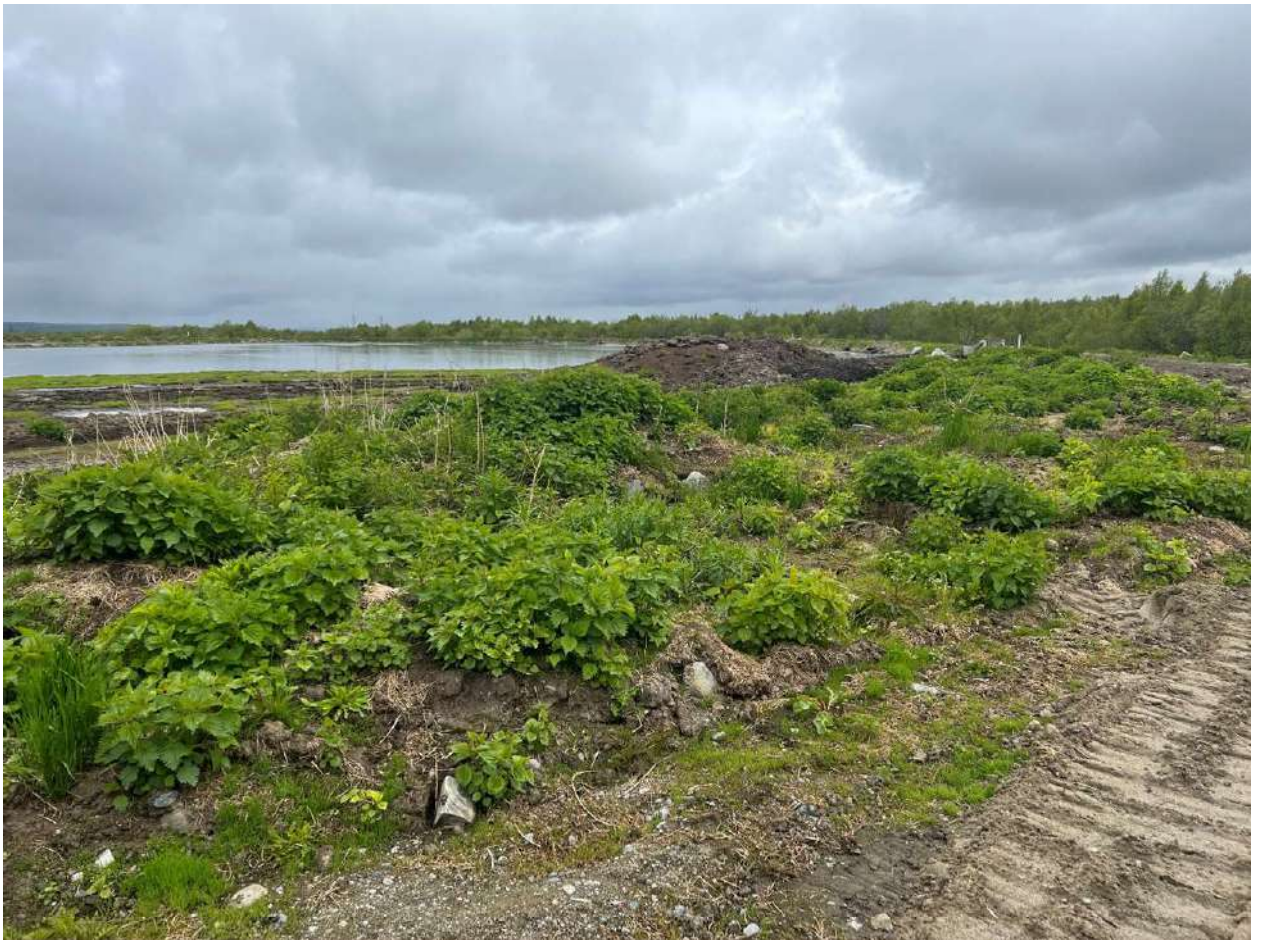
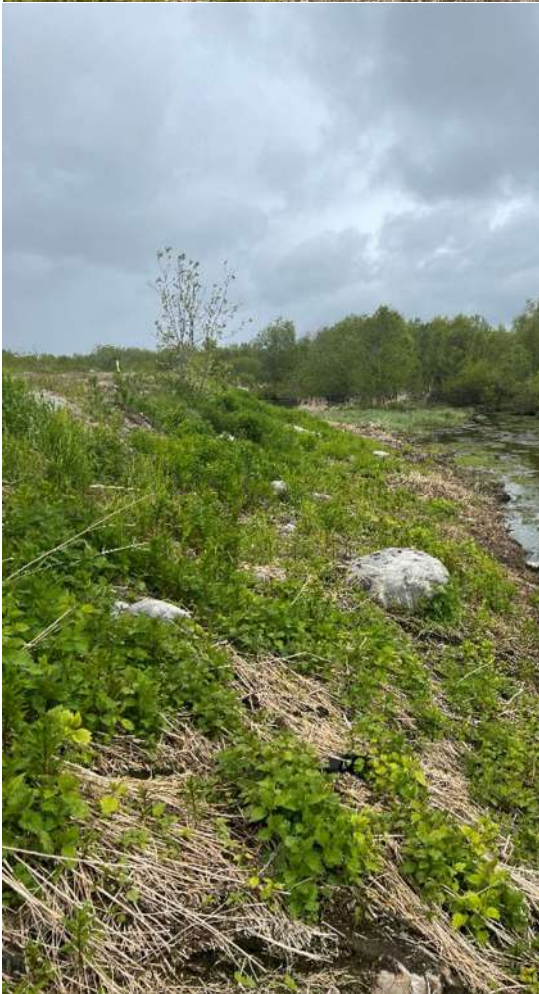
Точка 6

1. Низовой откос зарос древесно-кустарниковой и сорной растительностью.
2. На откосах, следов фильтрации, признаков разрушения, трещин не наблюдается.
3. Ширина гребня дамбы соответствует проекту.

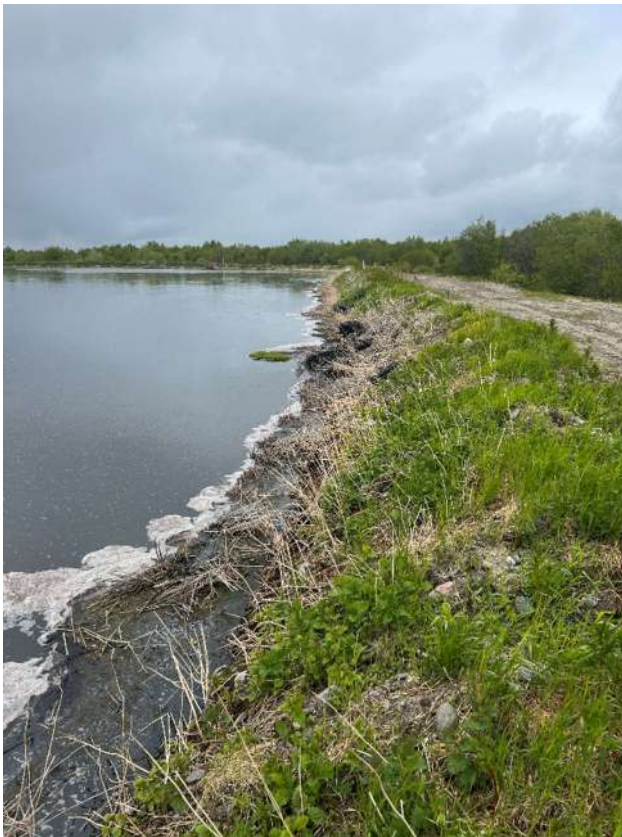
Точка 7

1. Низовой откос зарос древесно-кустарниковой и сорной растительностью.
2. На откосах, следов фильтрации, признаков разрушения, трещин не наблюдается.
3. Наблюдается частичная переработка верхового откоса нагонной волной.
4. Ширина гребня дамбы соответствует проекту.

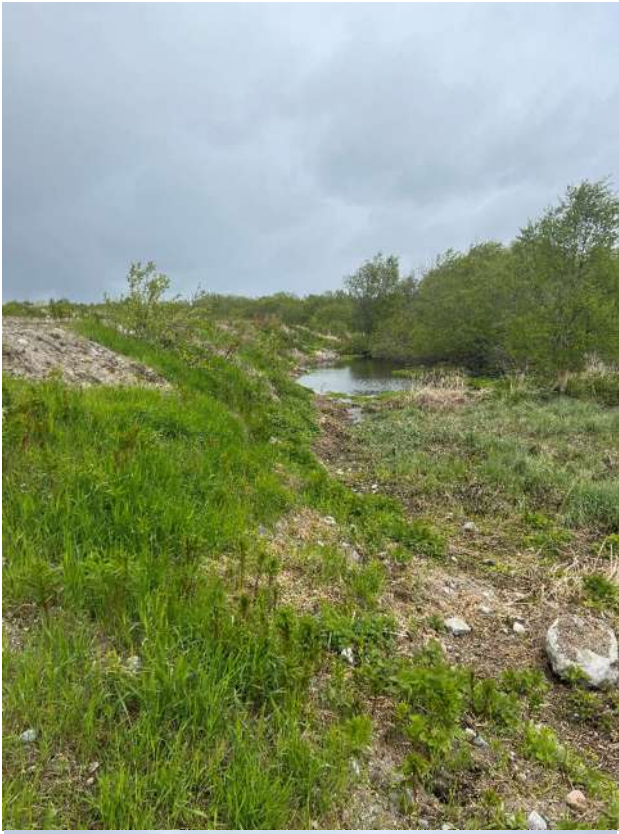
Точка 8

1. Низовой откос зарос древесно-кустарниковой и сорной растительностью.
2. На откосах, следов фильтрации, признаков разрушения, трещин не наблюдается.
3. Наблюдается частичная переработка верхового откоса нагонной волной.
4. Ширина гребня дамбы соответствует проекту.

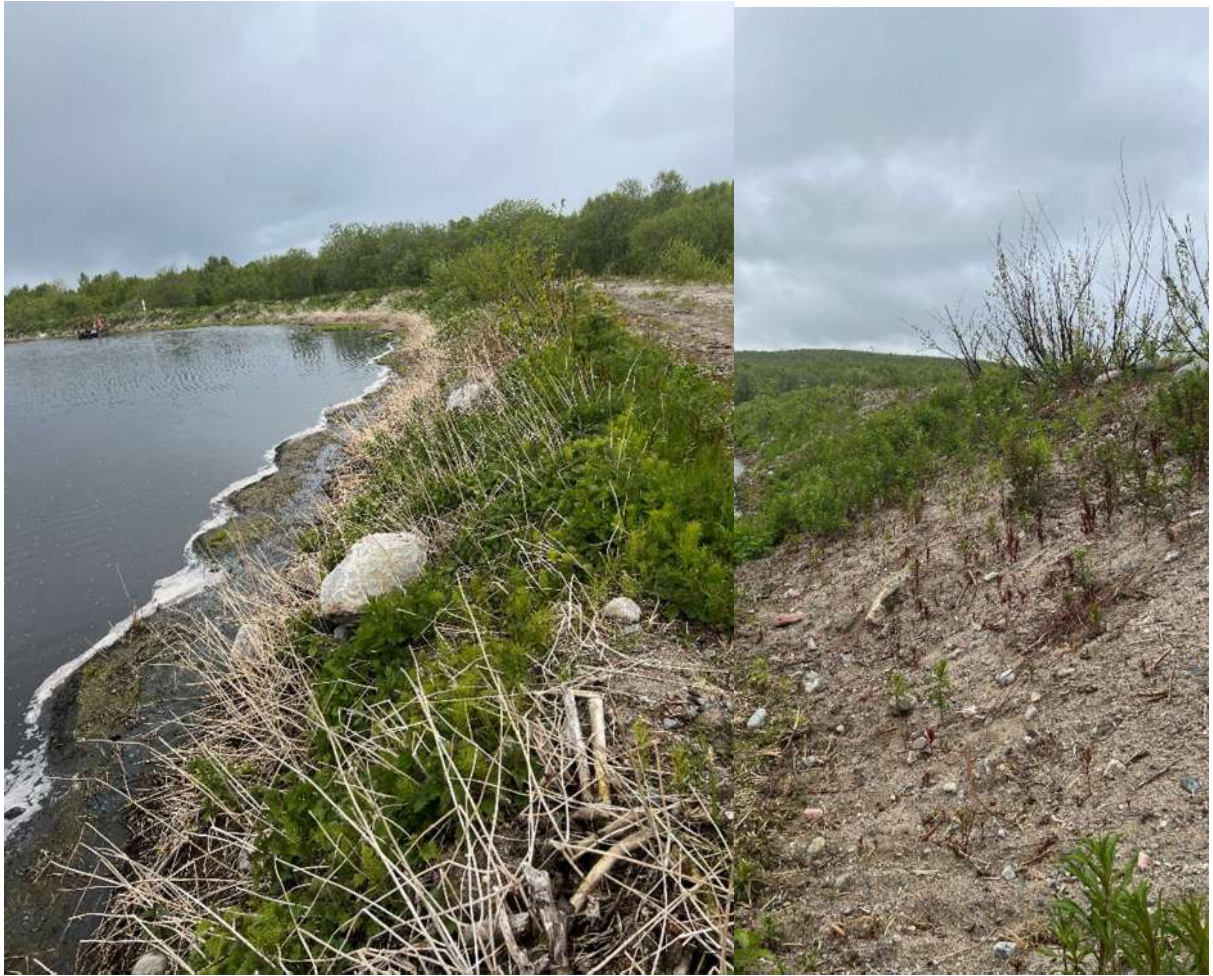
Точка 9

1. Низовой откос зарос древесно-кустарниковой и сорной растительностью.
2. На откосах, следов фильтрации, признаков разрушения, трещин не наблюдается.
3. Наблюдается частичная переработка верхового откоса нагонной волной.
4. Ширина гребня дамбы соответствует проекту.

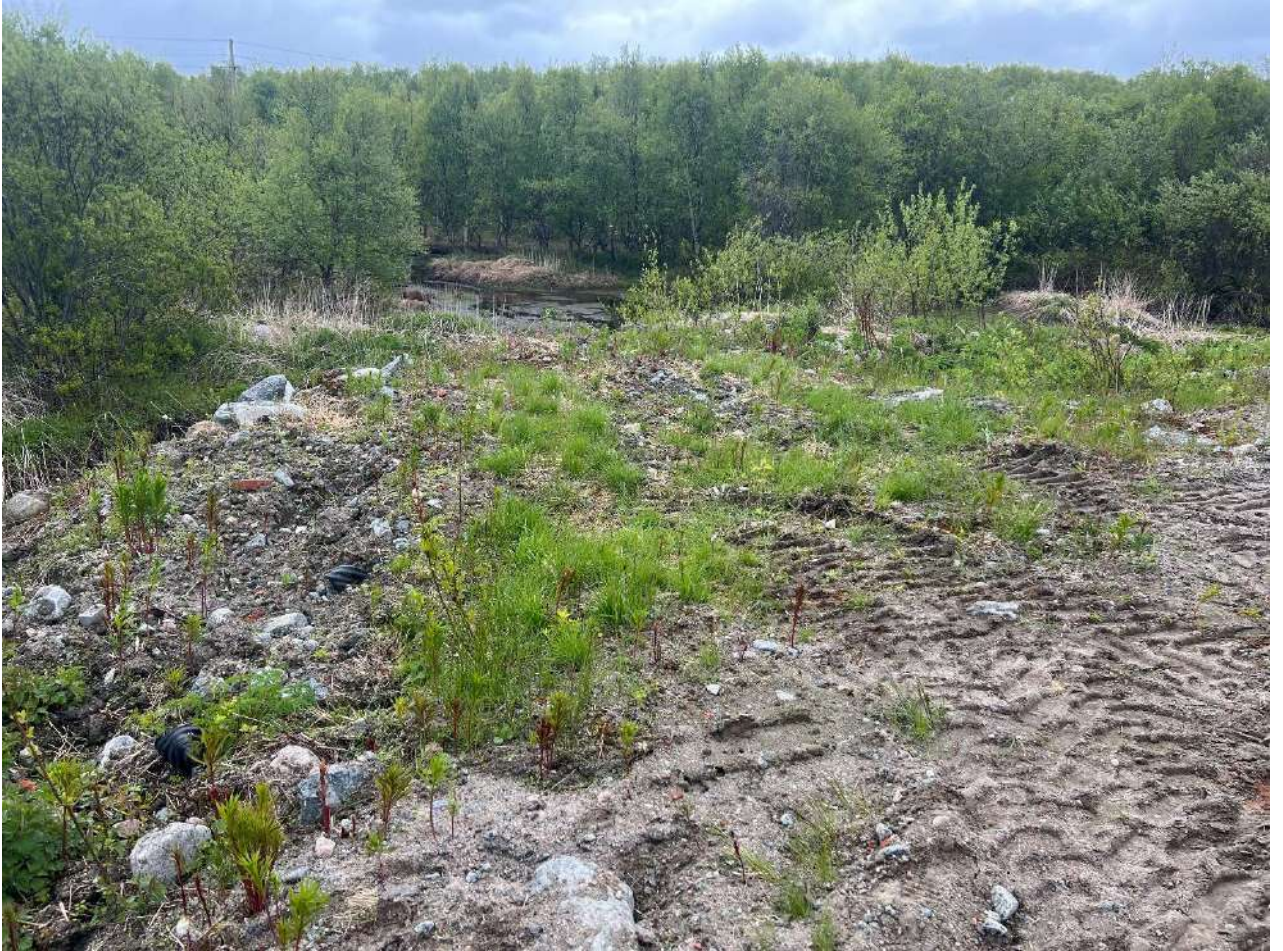
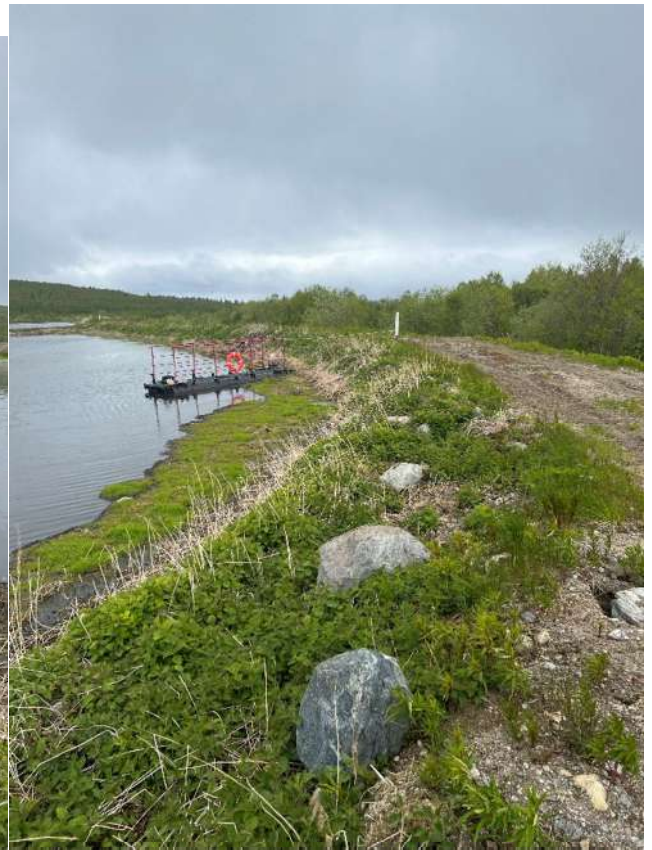
Точка 10

1. Низовой откос зарос древесно-кустарниковой и сорной растительностью.
2. На откосах, следов фильтрации, признаков разрушения, трещин не наблюдается.
3. Наблюдается частичная переработка верхового откоса нагонной волной.
4. Ширина гребня дамбы соответствует проекту.

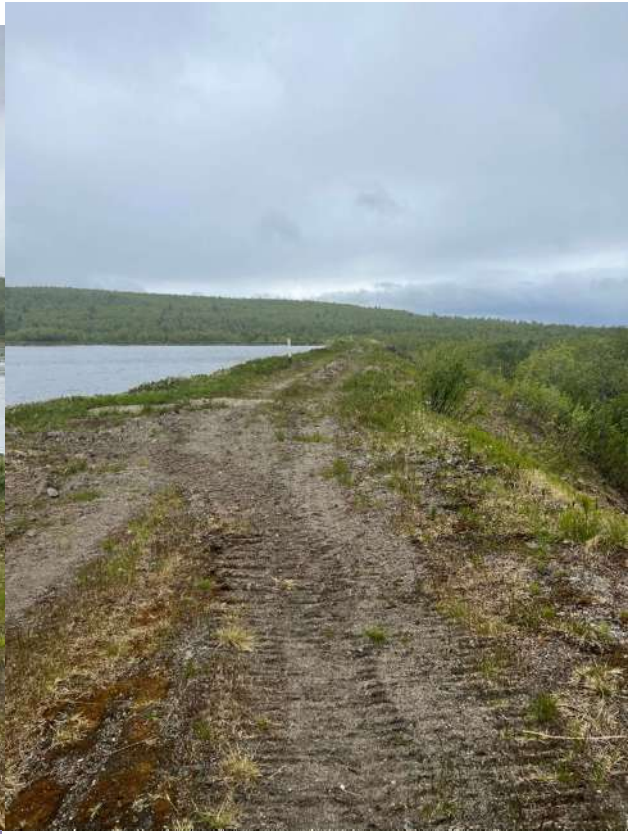
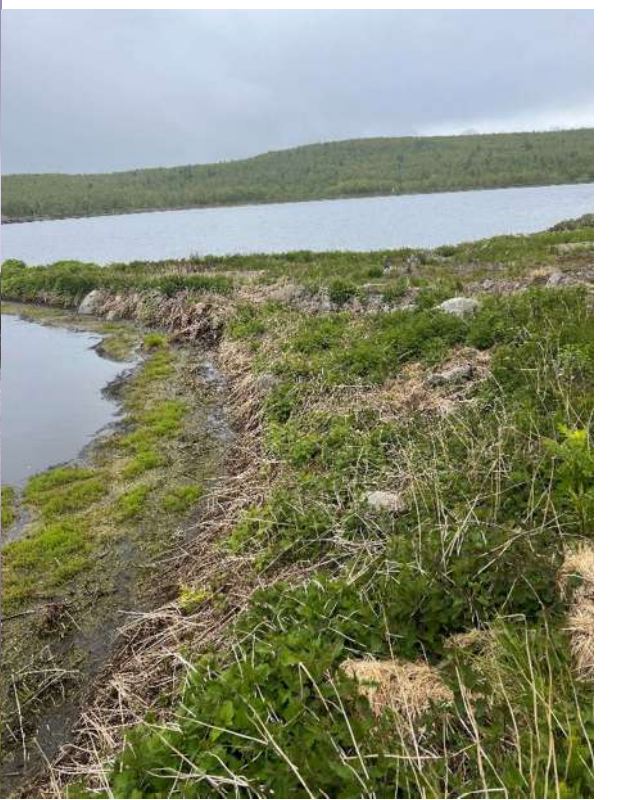
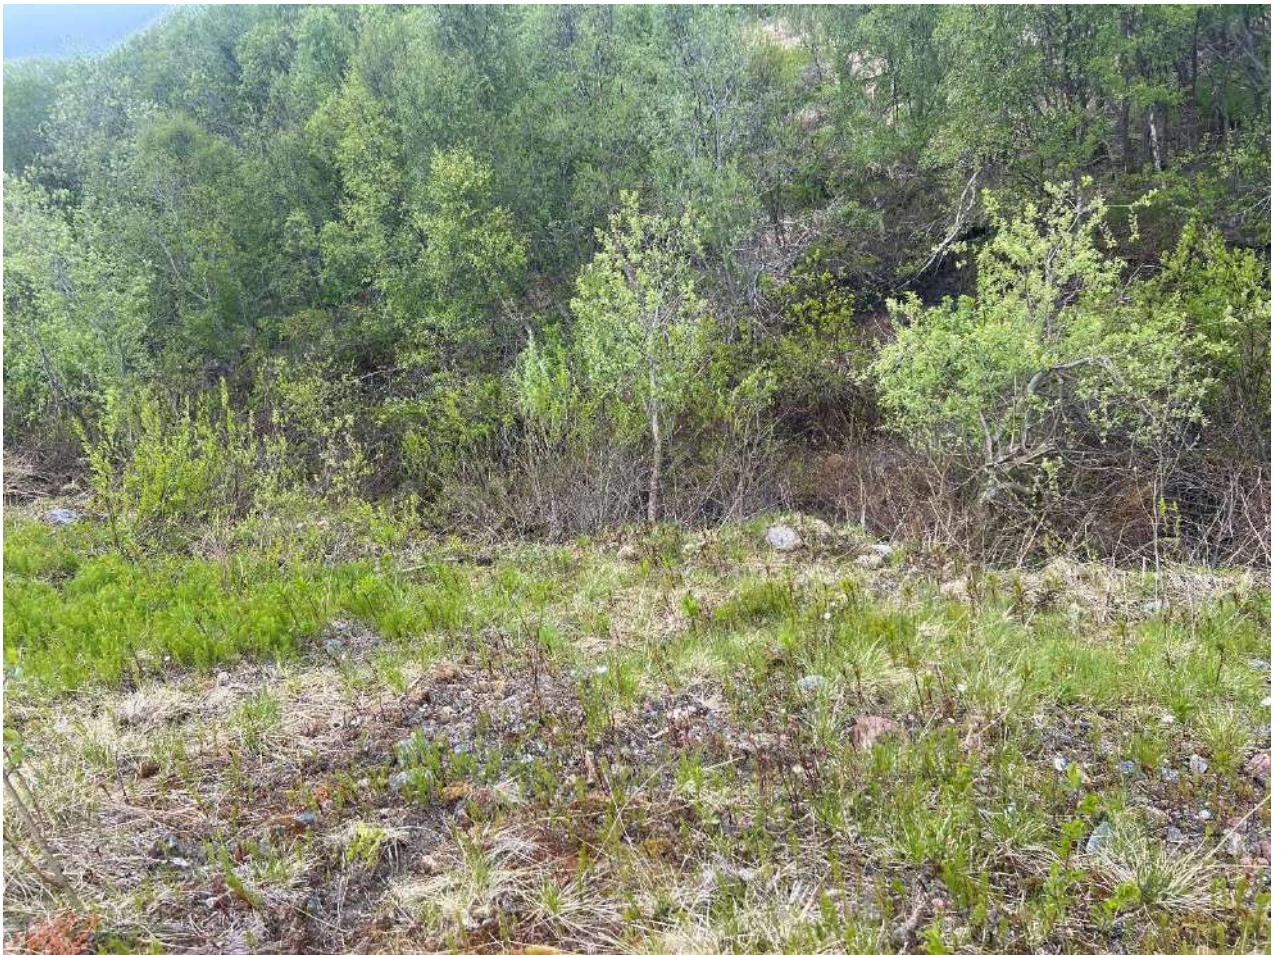
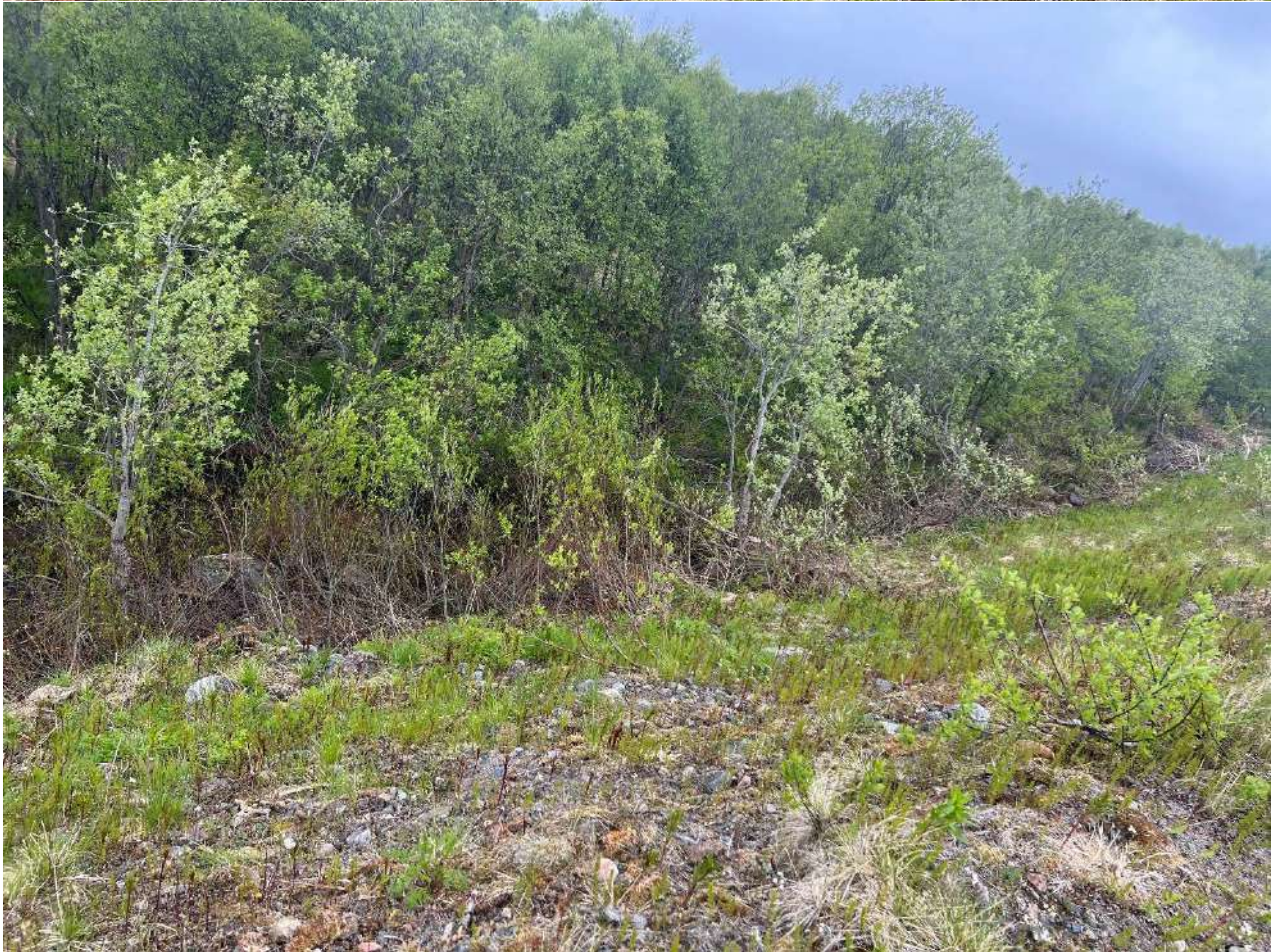
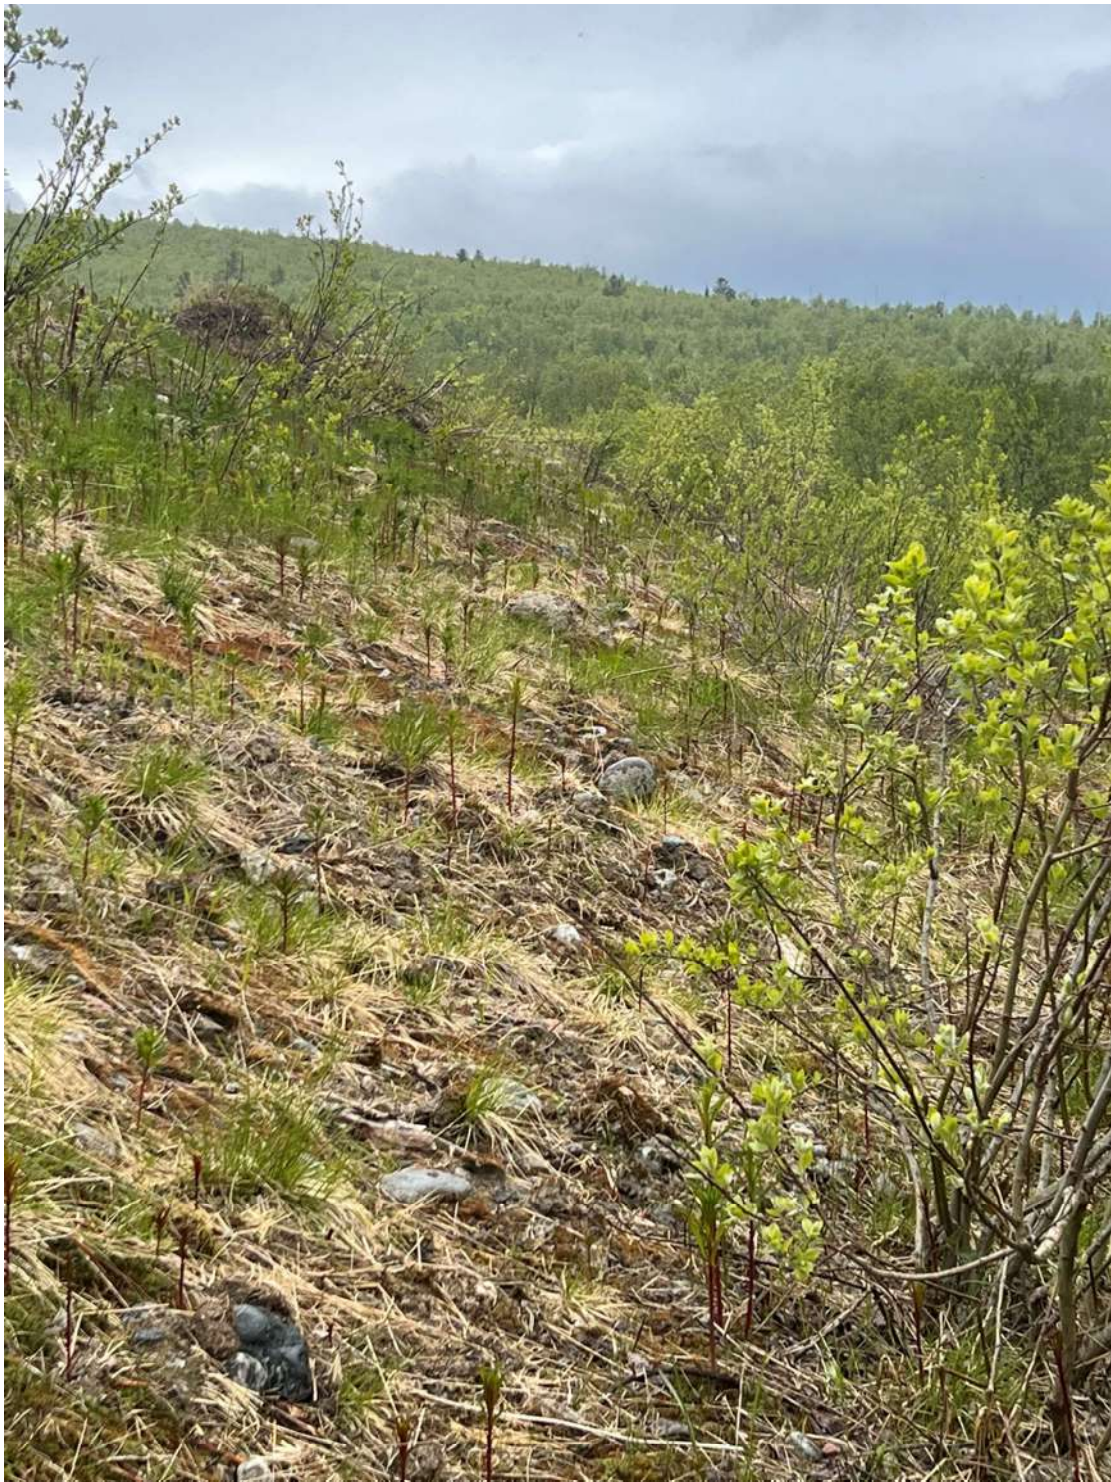
Точка 11

1. Низовой откос зарос древесно-кустарниковой и сорной растительностью.
2. На откосах, следов фильтрации, признаков разрушения, трещин не наблюдается.
3. Наблюдается частичная переработка верхового откоса нагонной волной.
4. Ширина гребня дамбы соответствует проекту.
