**АКЦИОНЕРНОЕ ОБЩЕСТВО
«ГРУППА КОМПАНИЙ «ЕКС»**

Рекультивация помехохранилища бывшего ОАО «Птицефабрика «Снежная»

**Обследование состояния грунтов оснований зданий и
сооружений, их строительных конструкций**

21122021/ДА-0008-ТО.1

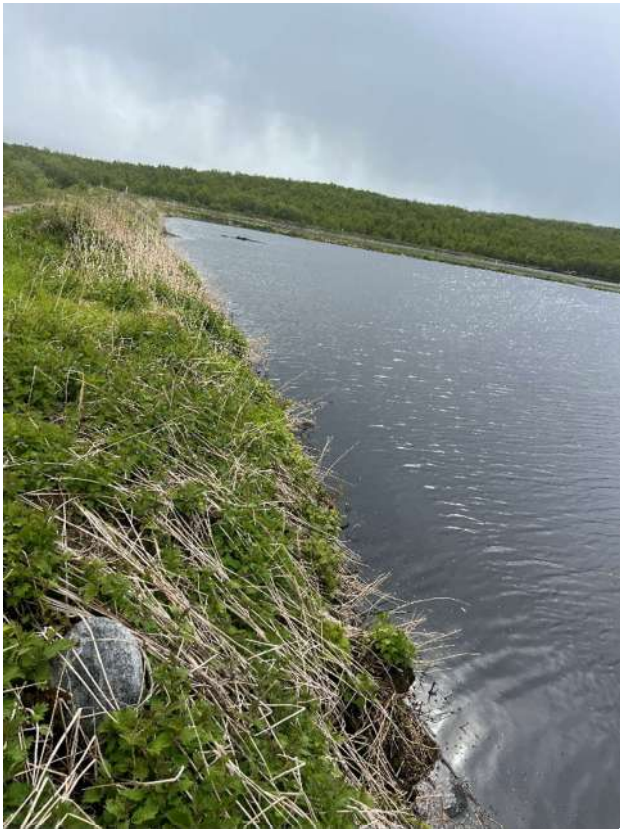
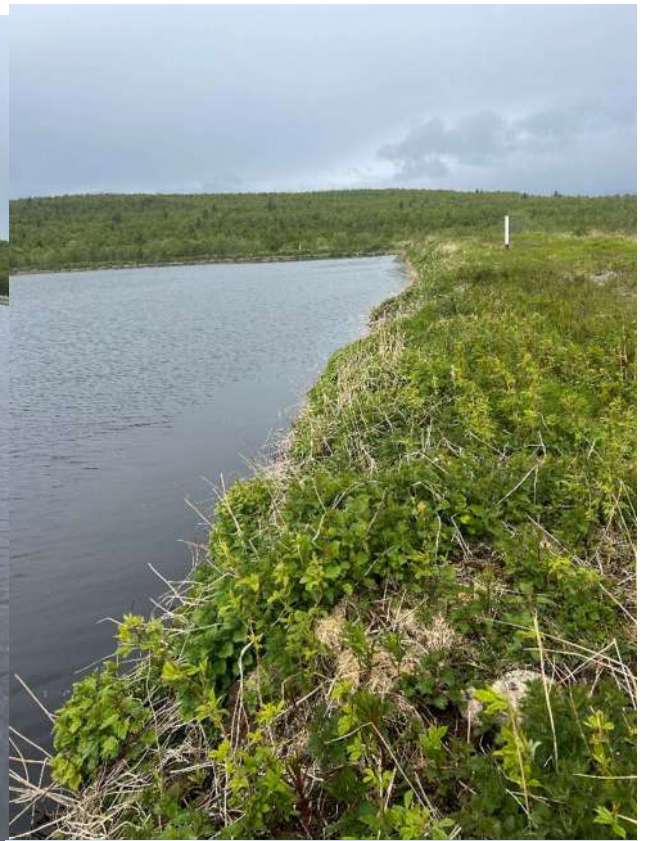
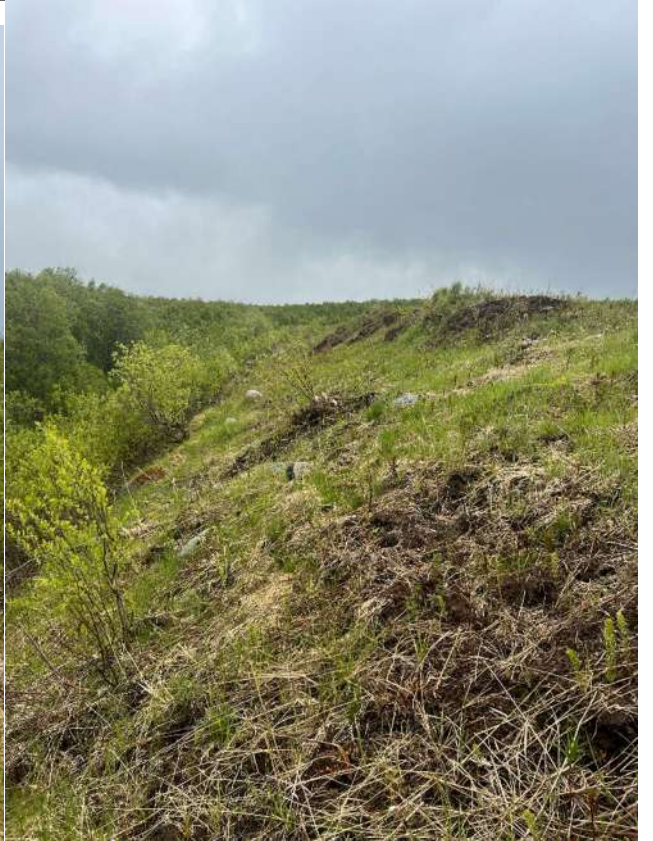
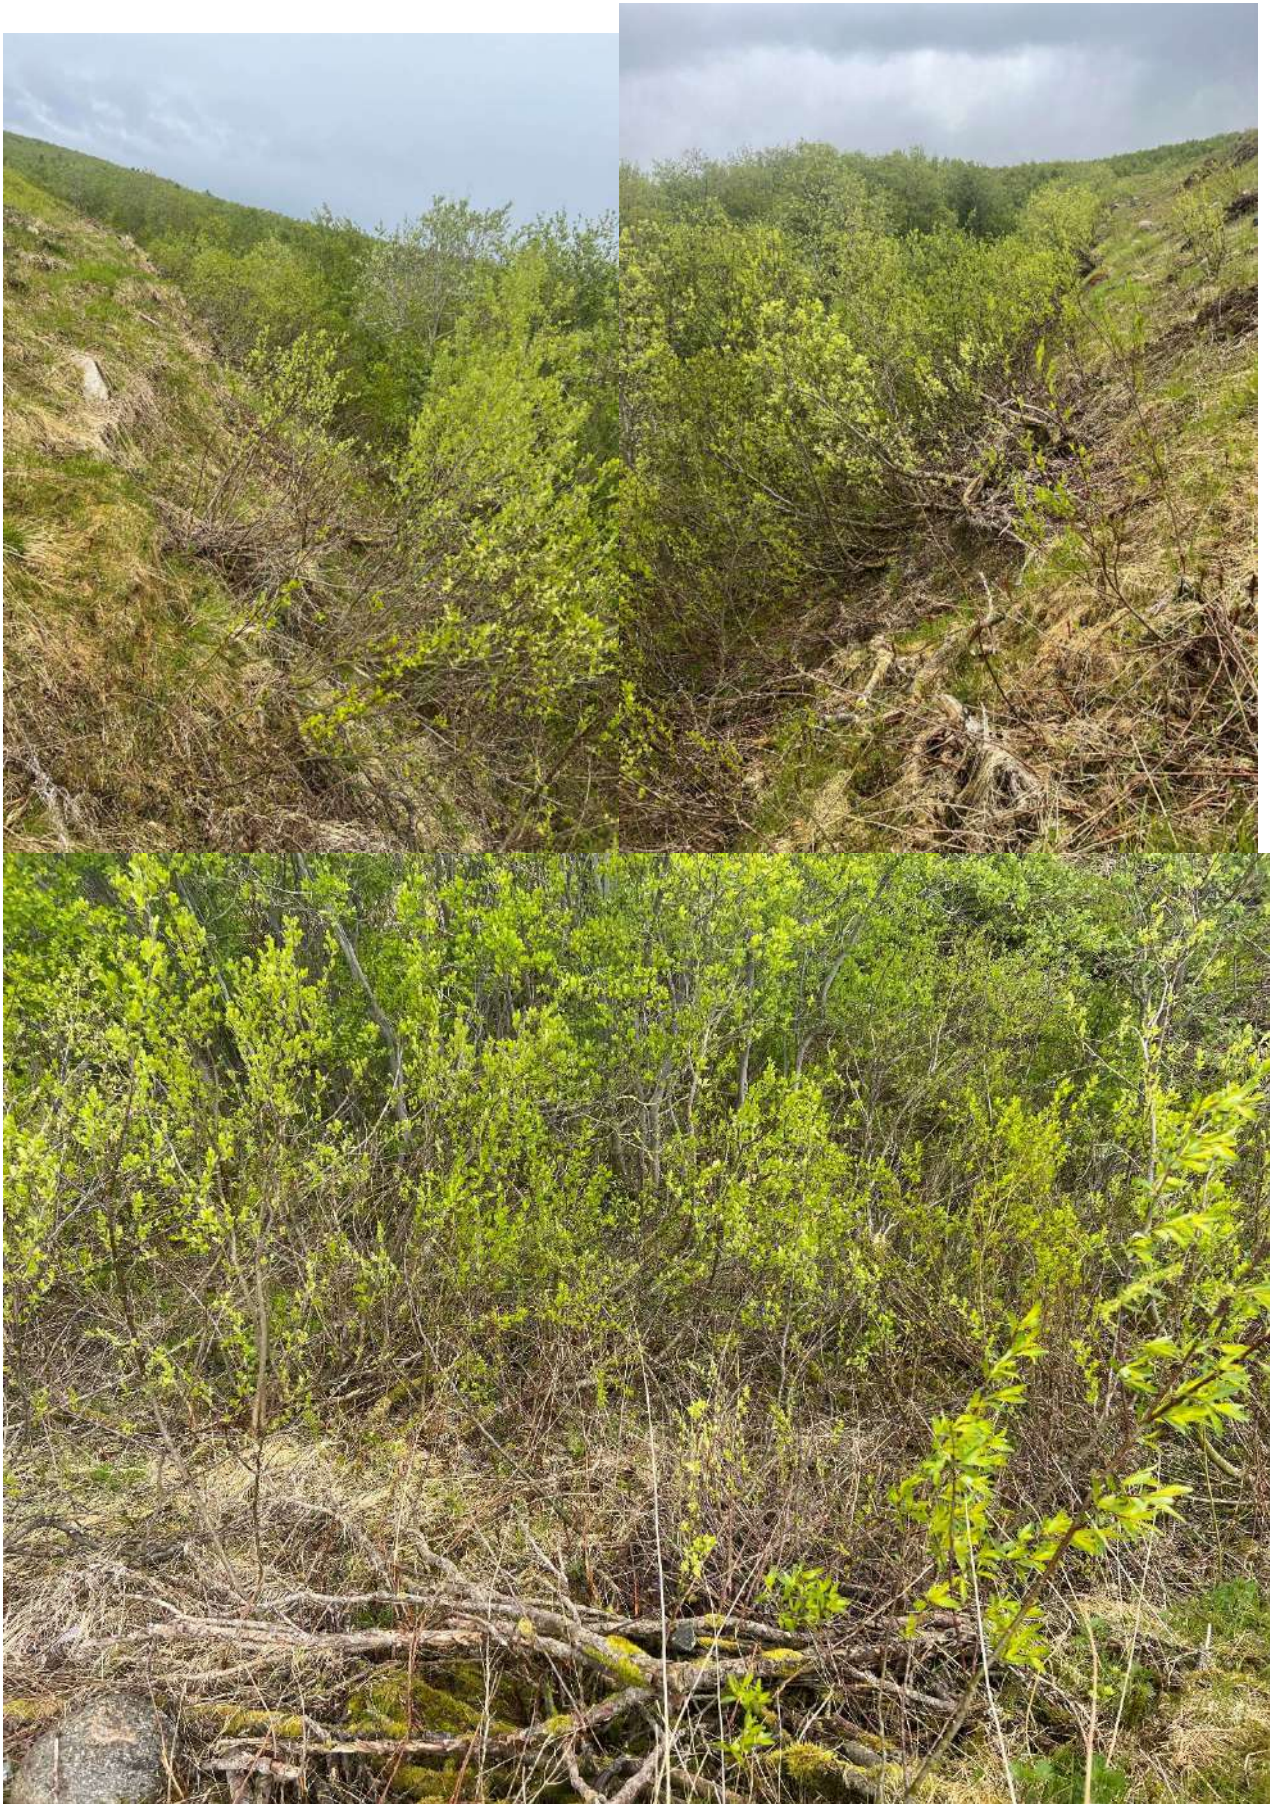
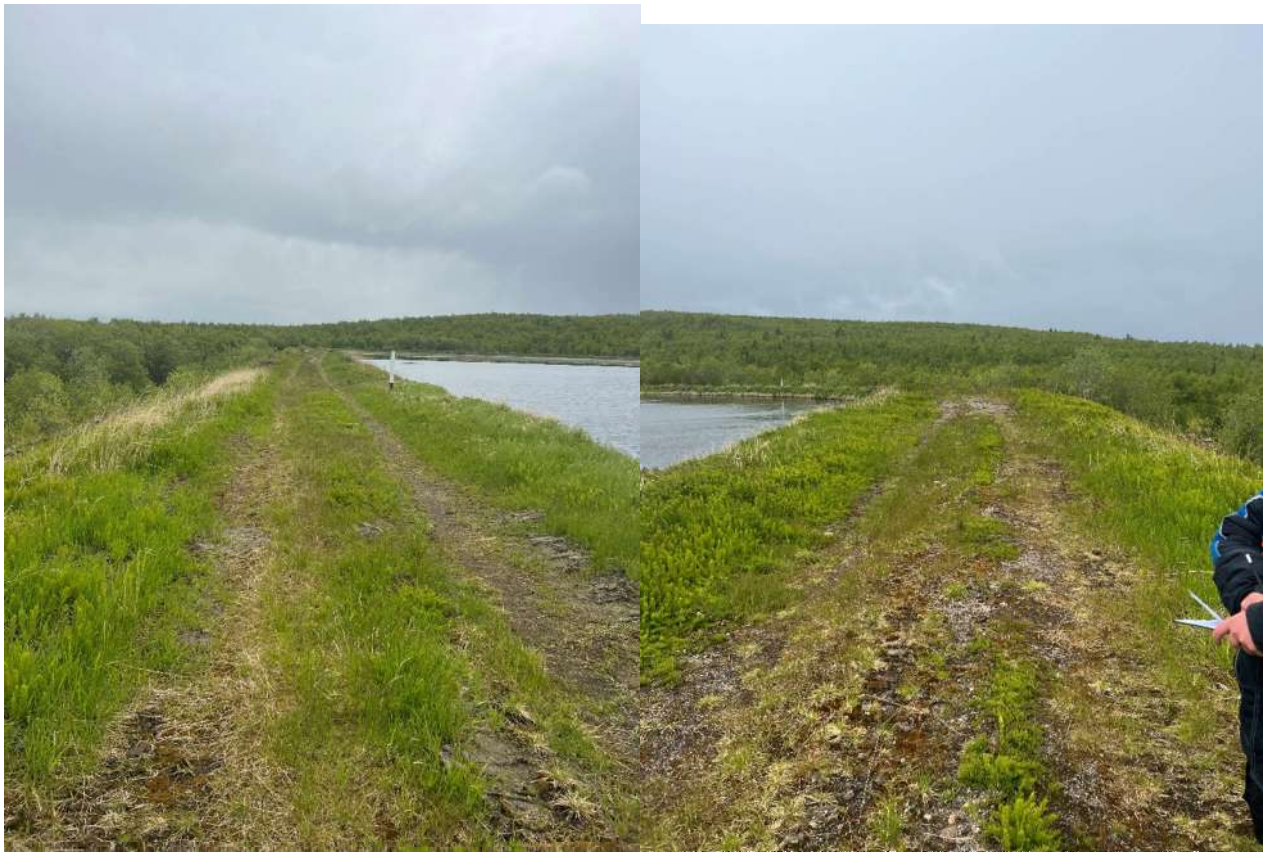
Точка 12

1. Низовой откос зарос древесно-кустарниковой и сорной растительностью.
2. На откосах, следов фильтрации, признаков разрушения, трещин не наблюдается.
3. Наблюдается частичная переработка верхового откоса нагонной волной.
4. Ширина гребня дамбы соответствует проекту.

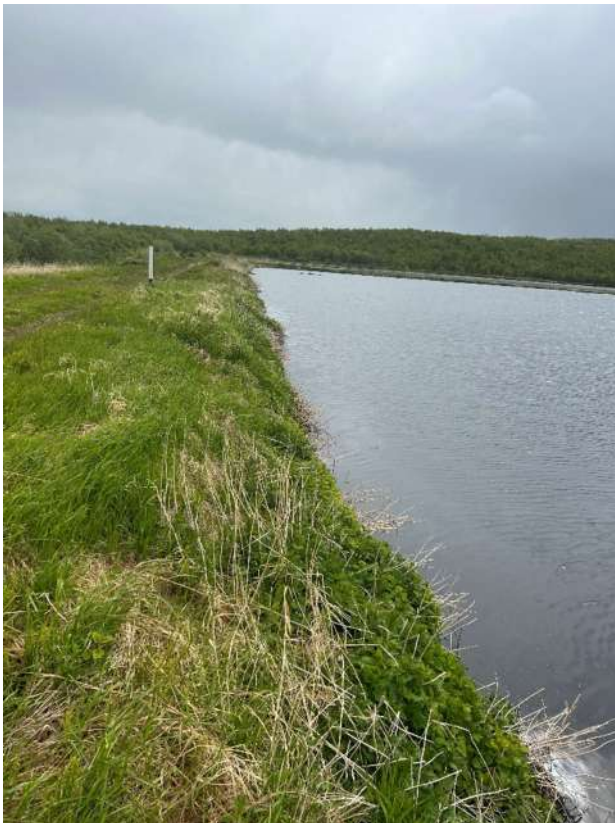
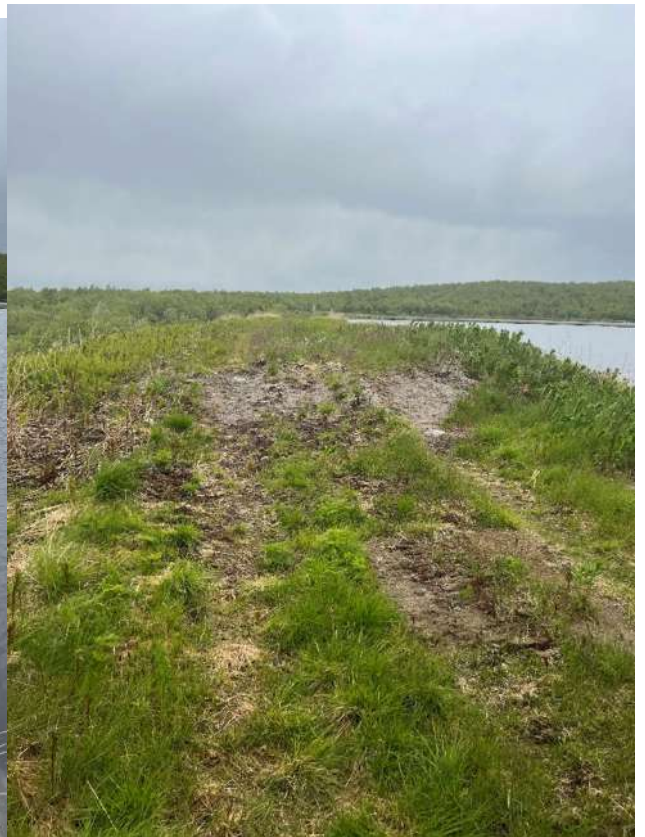
Точка 13

1. Низовой откос зарос древесно-кустарниковой и сорной растительностью.
2. На откосах, следов фильтрации, признаков разрушения, трещин не наблюдается.
3. Наблюдается частичная переработка верхового откоса нагонной волной.
4. Ширина гребня дамбы соответствует проекту.

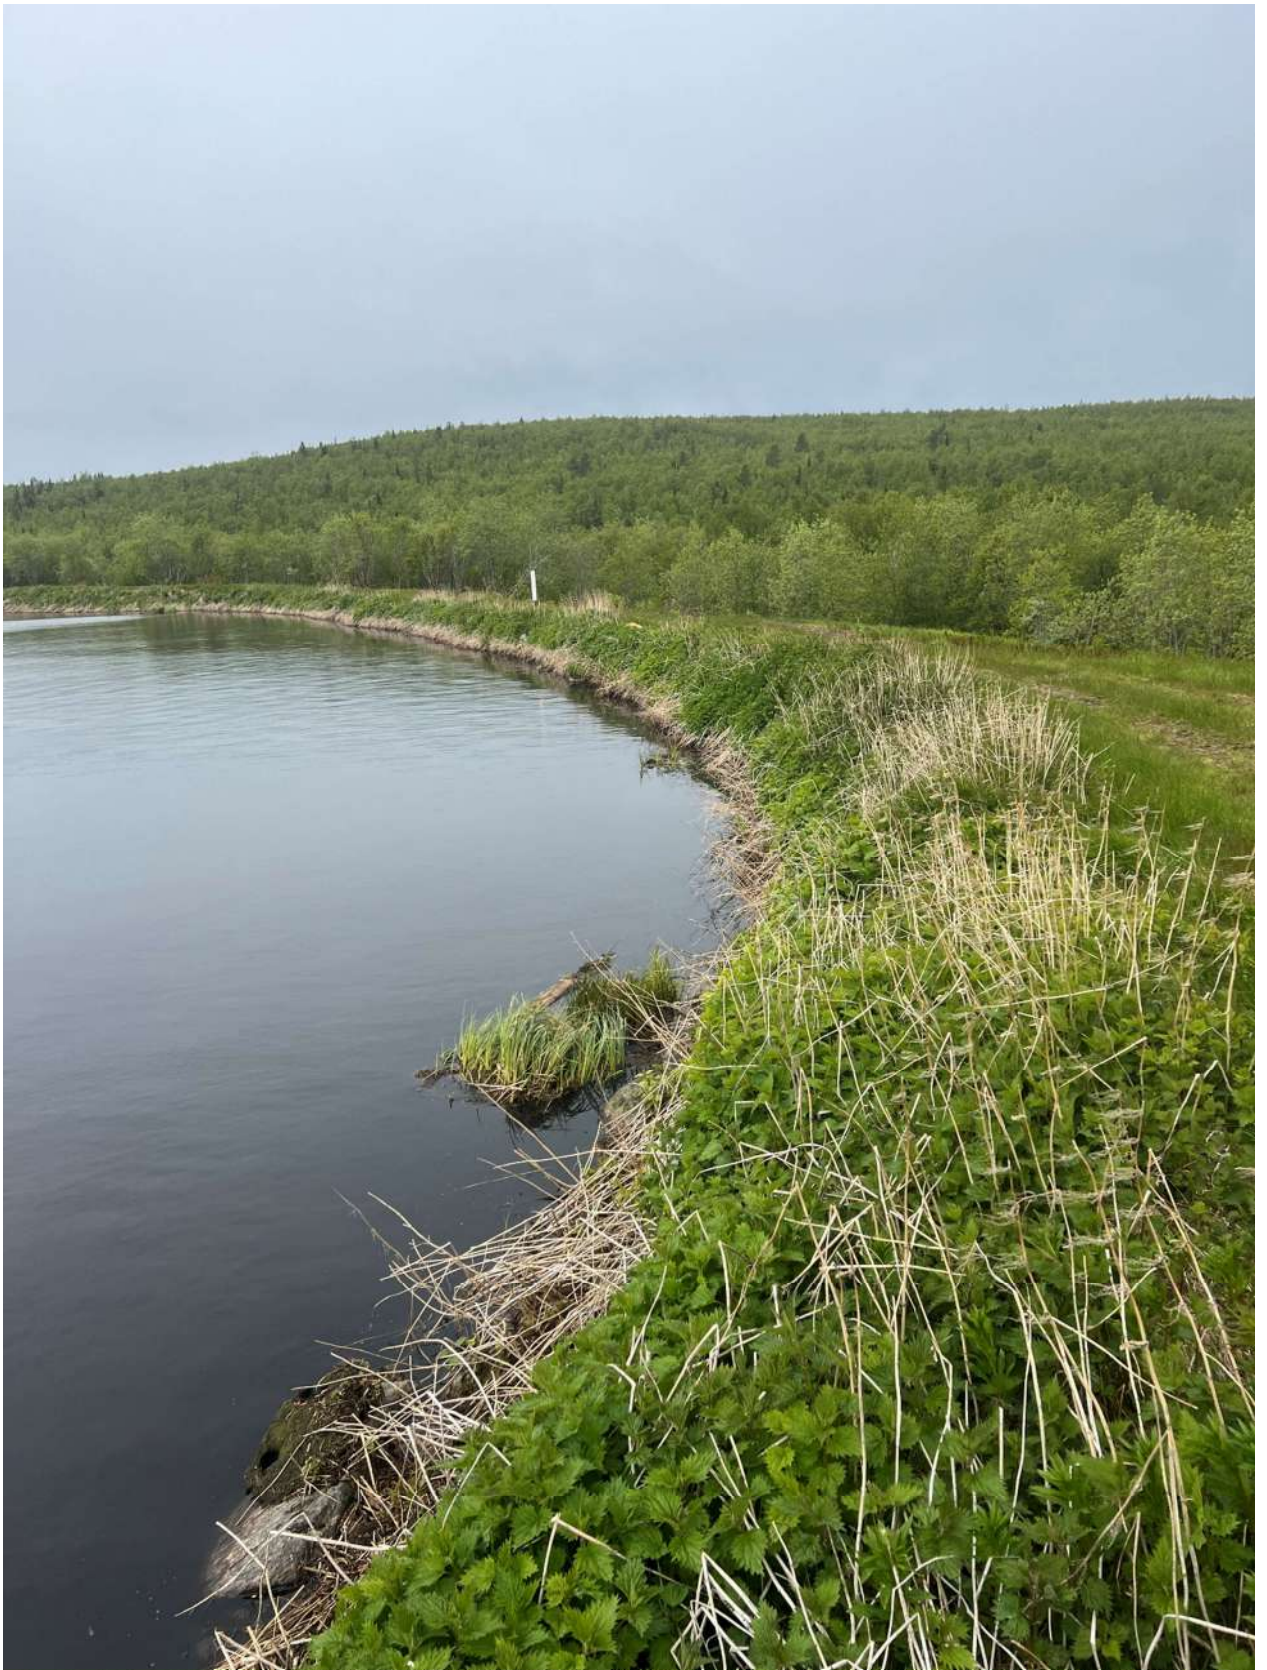
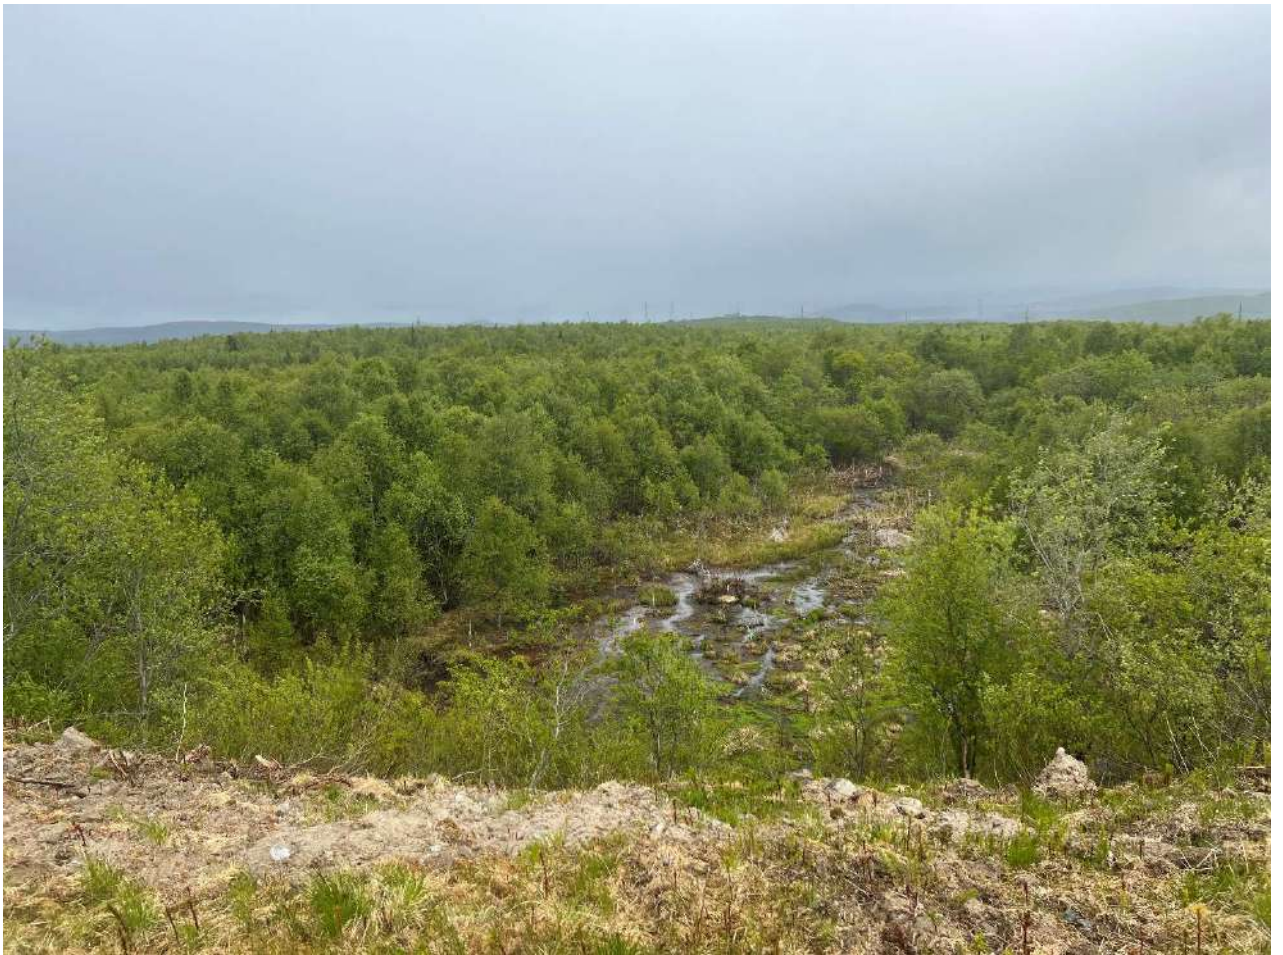
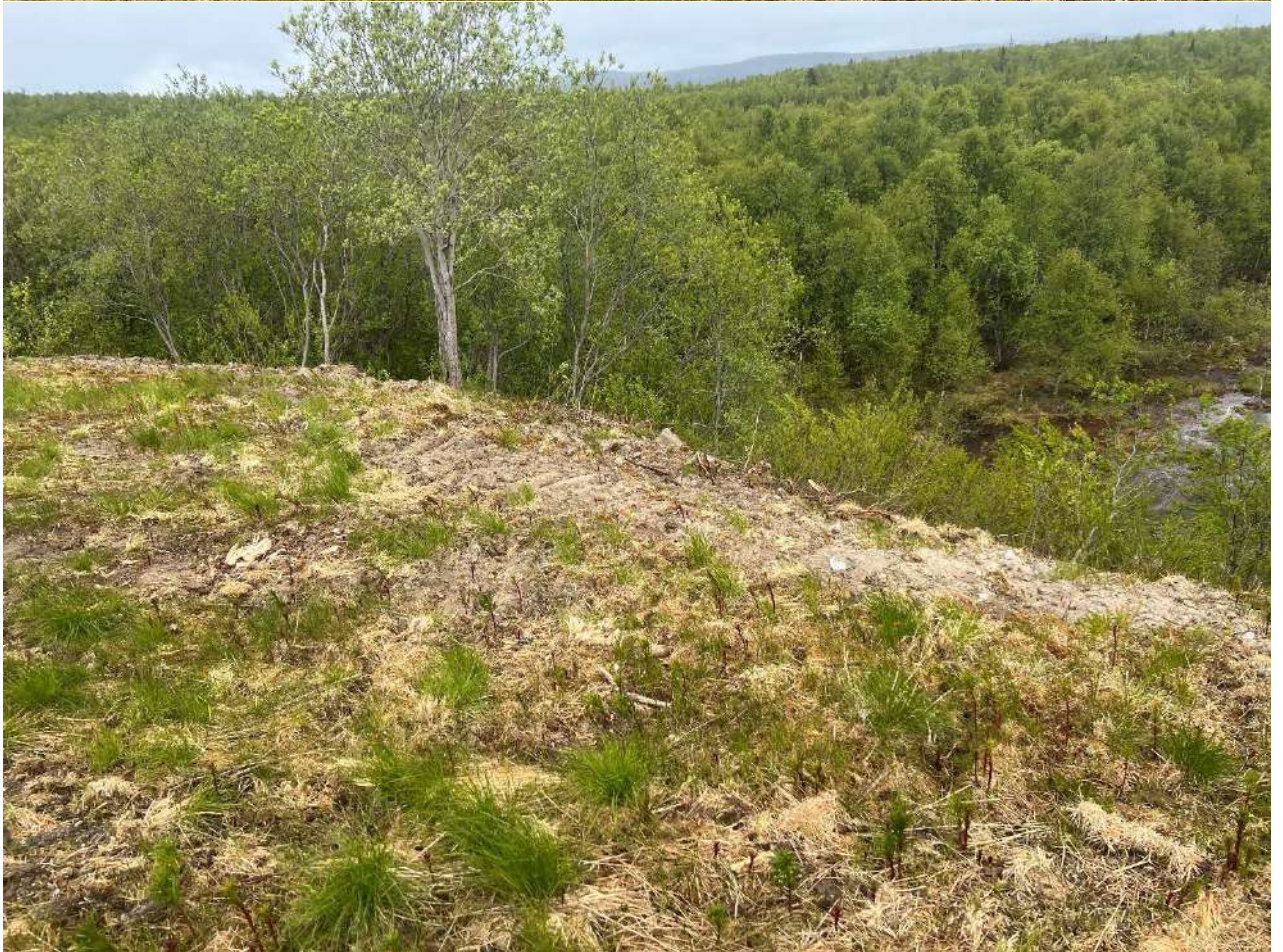
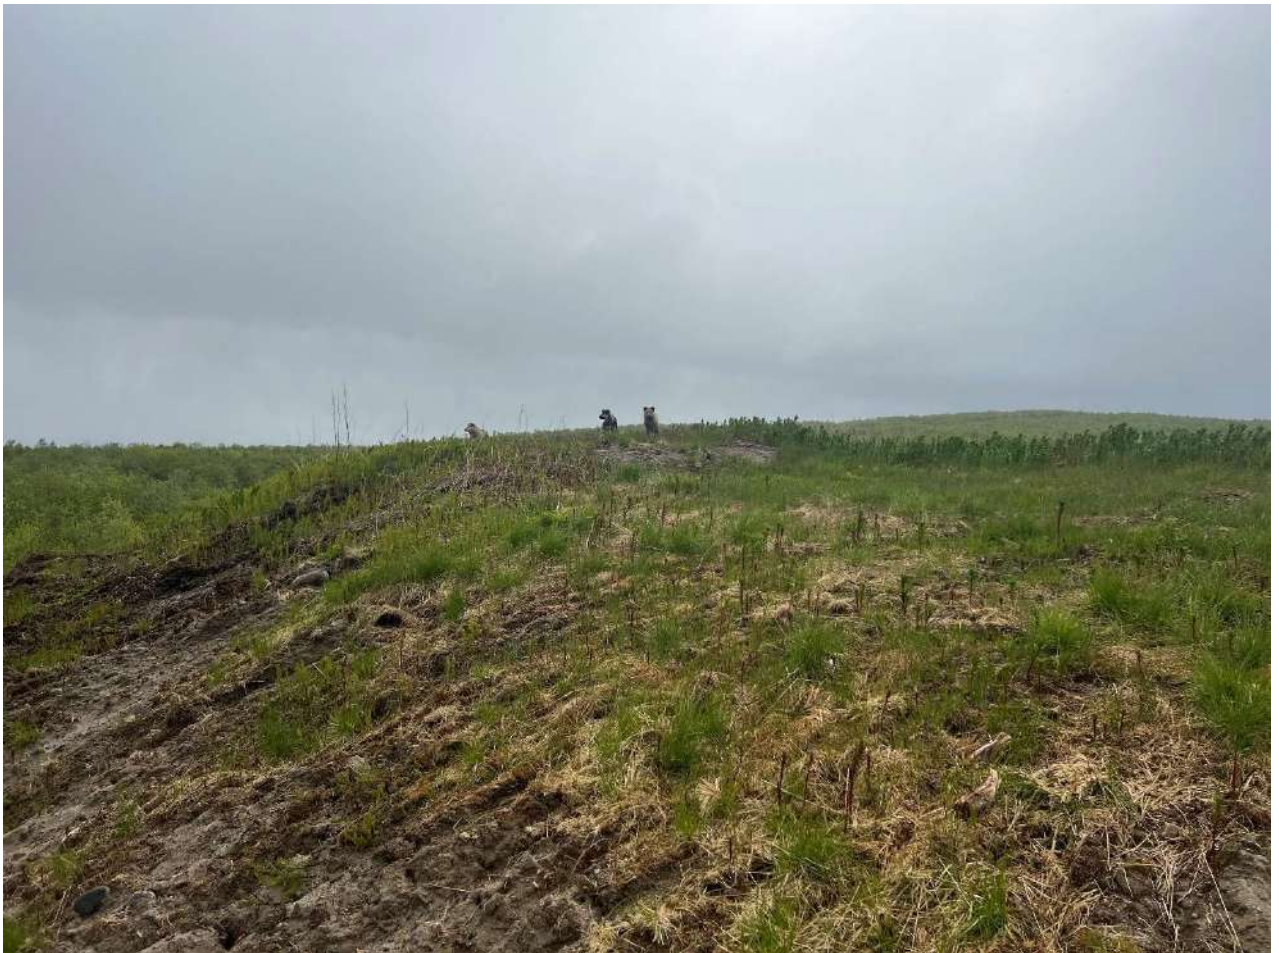
Точка 14

1. Низовой откос зарос древесно-кустарниковой и сорной растительностью.
2. На откосах, следов фильтрации, признаков разрушения, трещин не наблюдается.
3. Наблюдается частичная переработка верхового откоса нагонной волной.
4. Ширина гребня дамбы соответствует проекту.

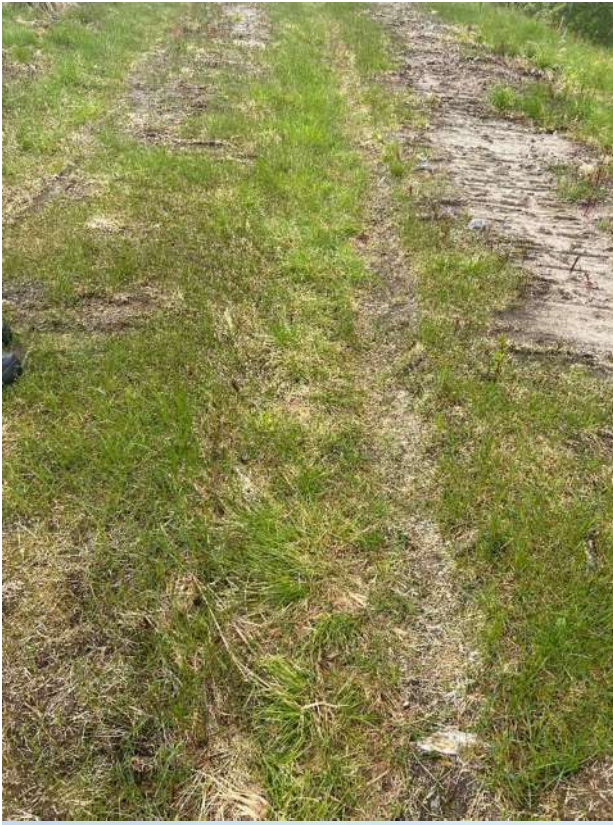
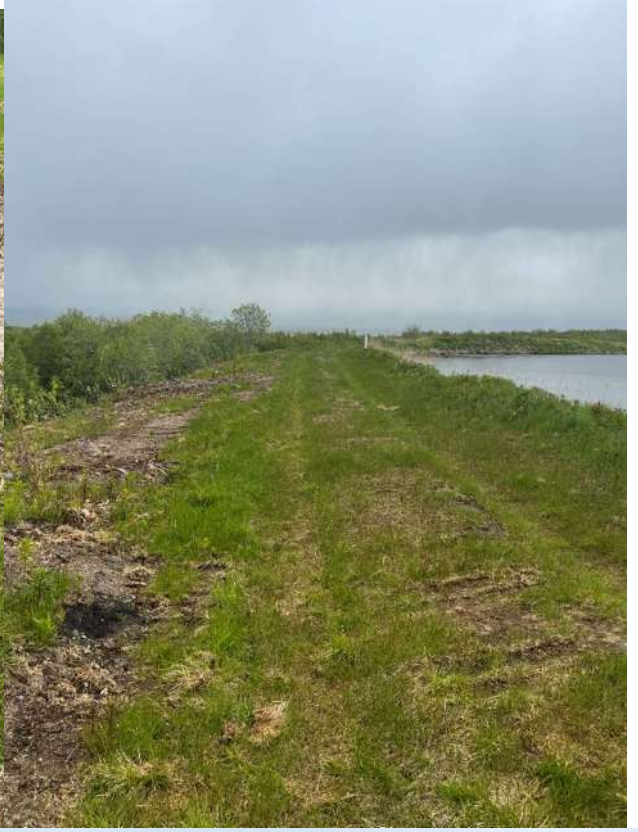
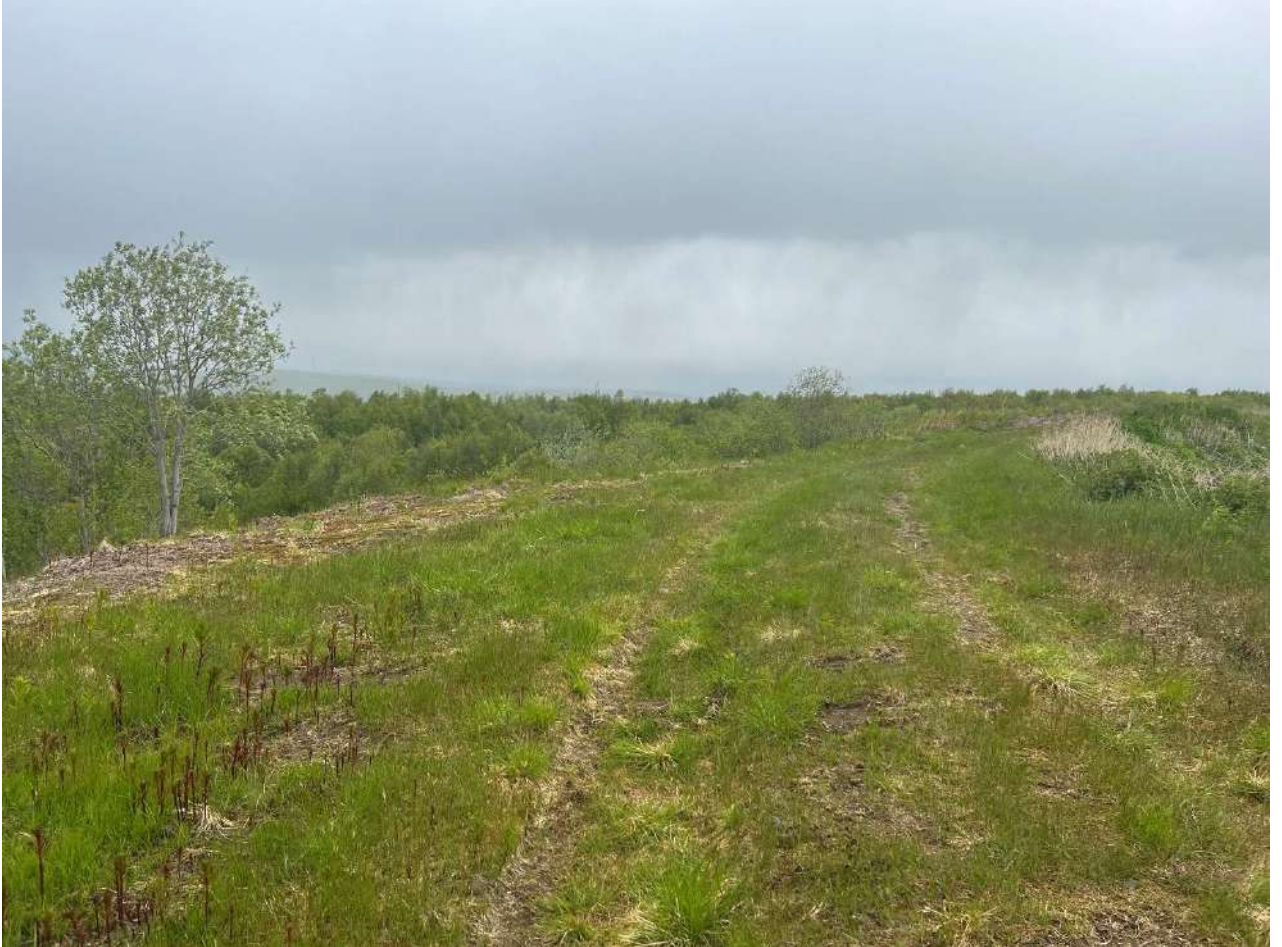
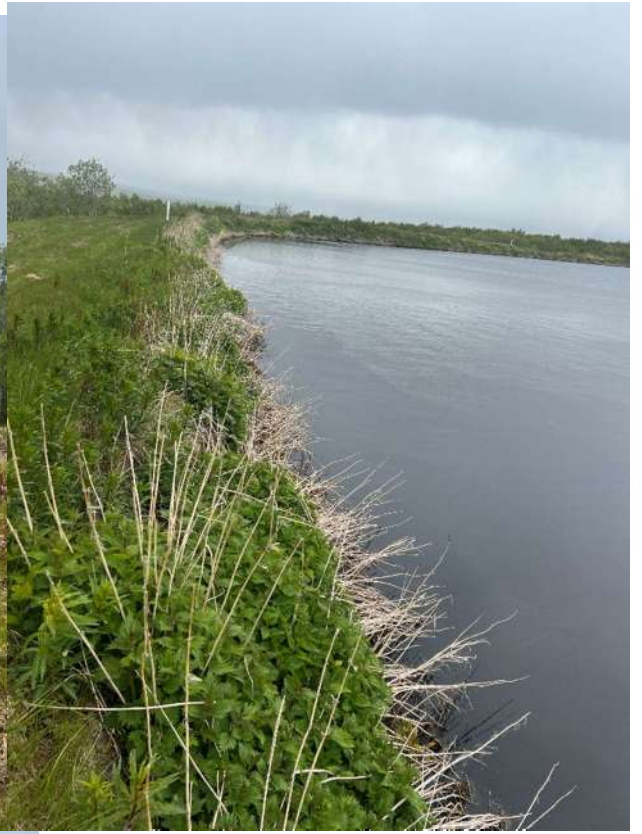
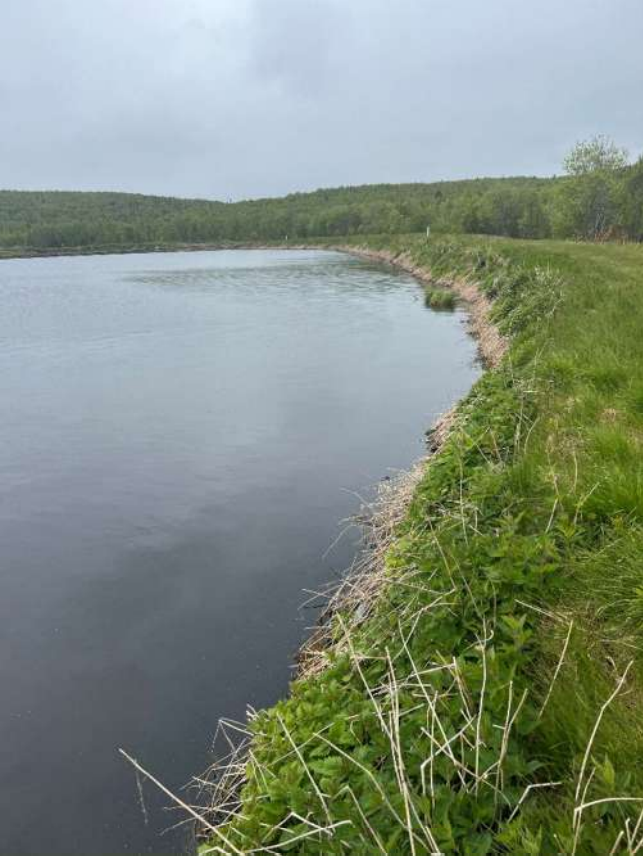
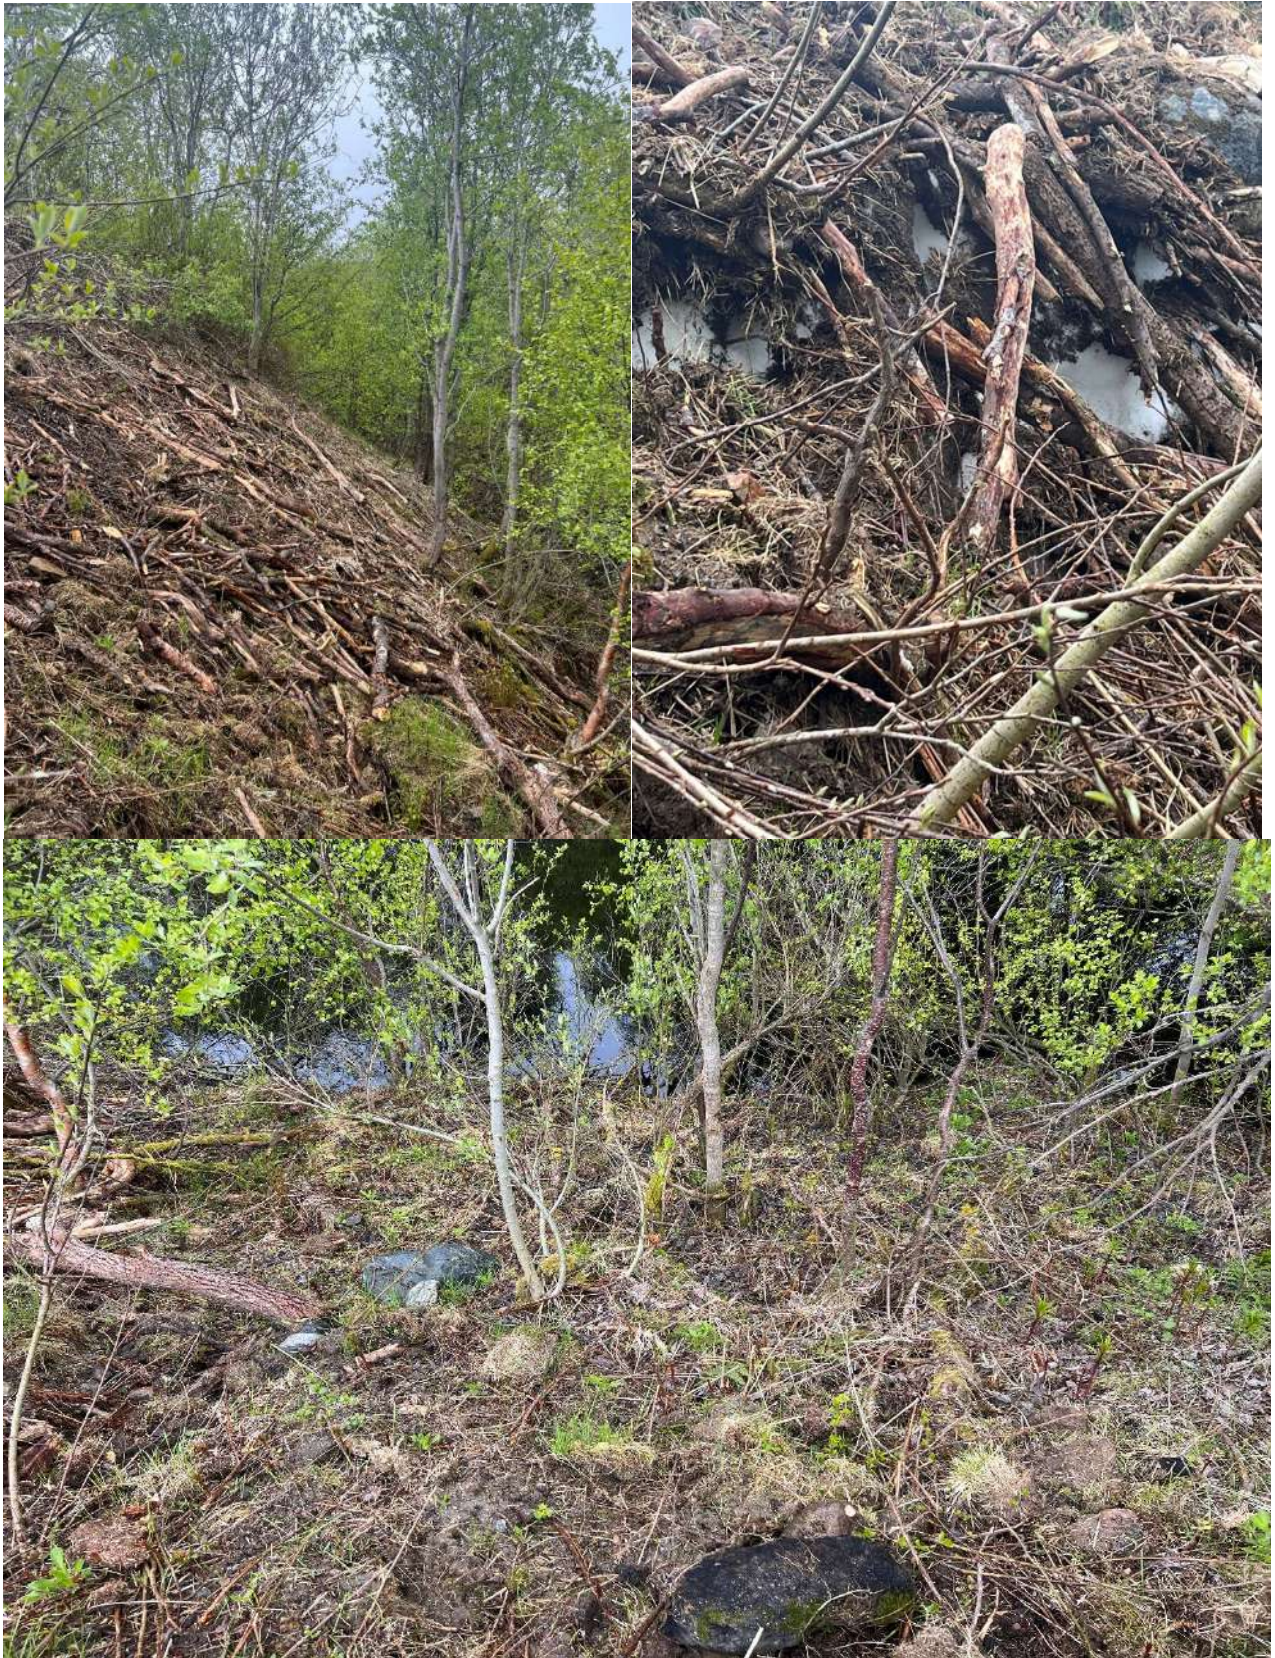
Точка 15

1. Низовой откос зарос древесно-кустарниковой и сорной растительностью.
2. На откосах, следов фильтрации, признаков разрушения, трещин не наблюдается.
3. Наблюдается частичная переработка верхового откоса нагонной волной.
4. Ширина гребня дамбы соответствует проекту.

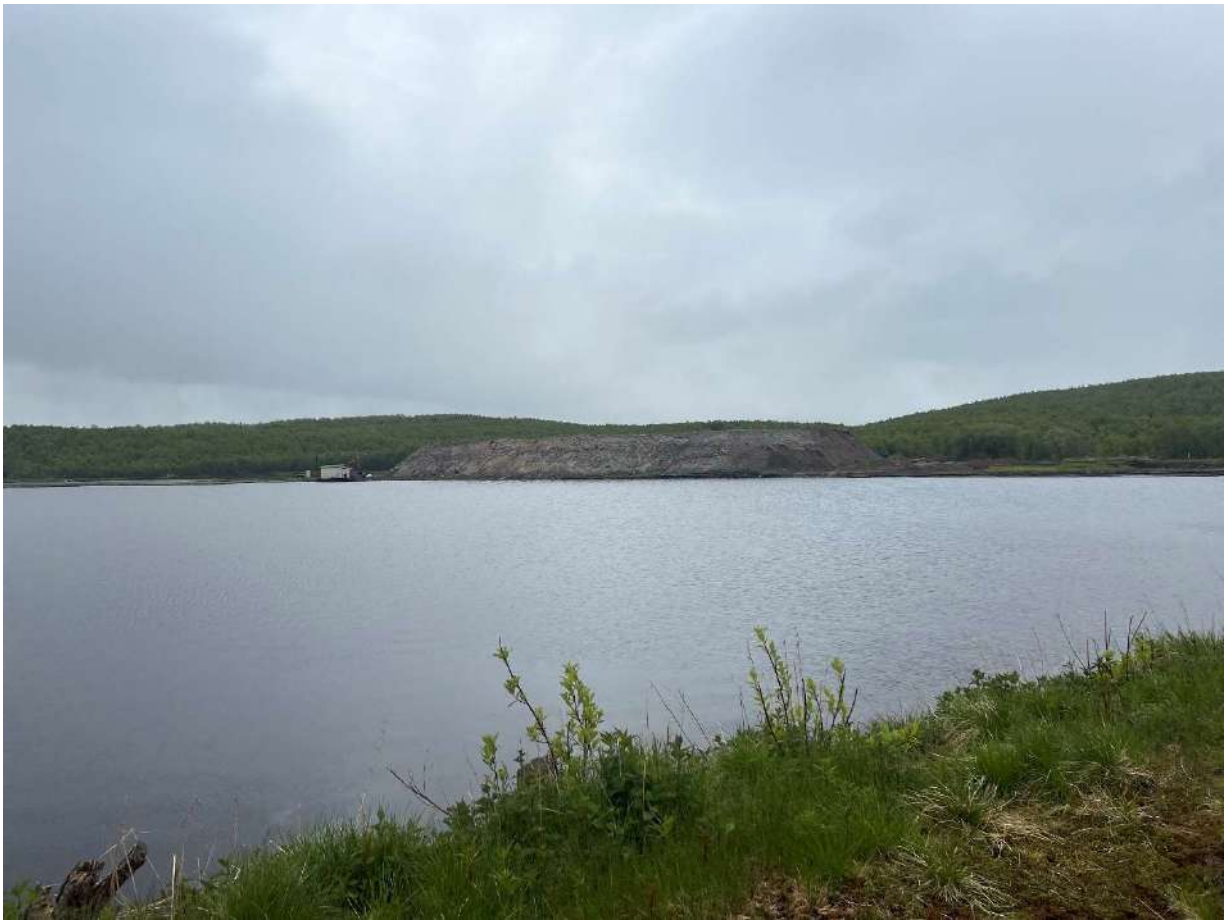
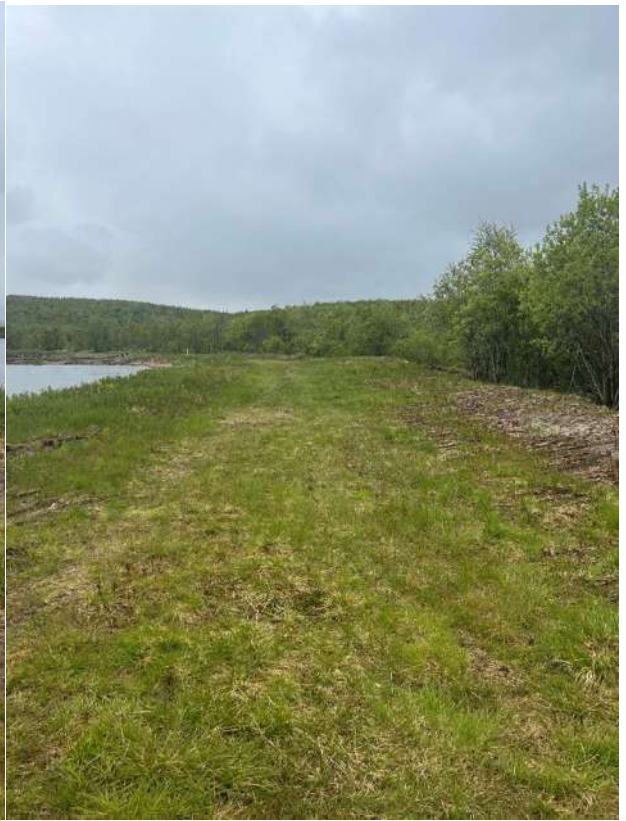
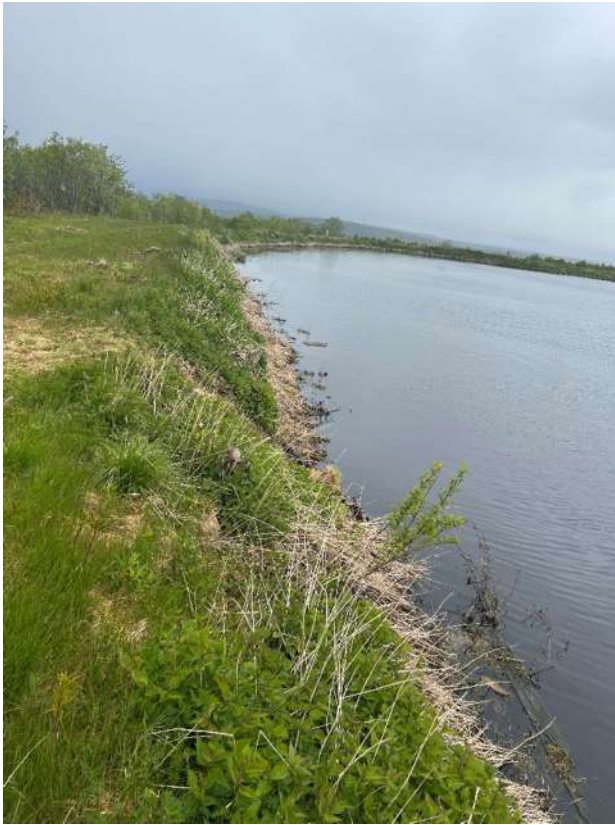
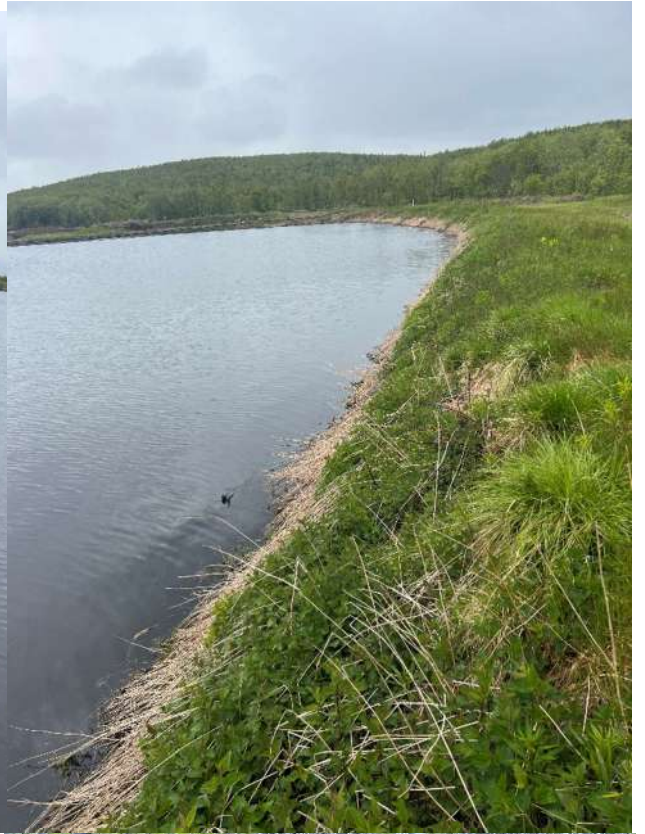
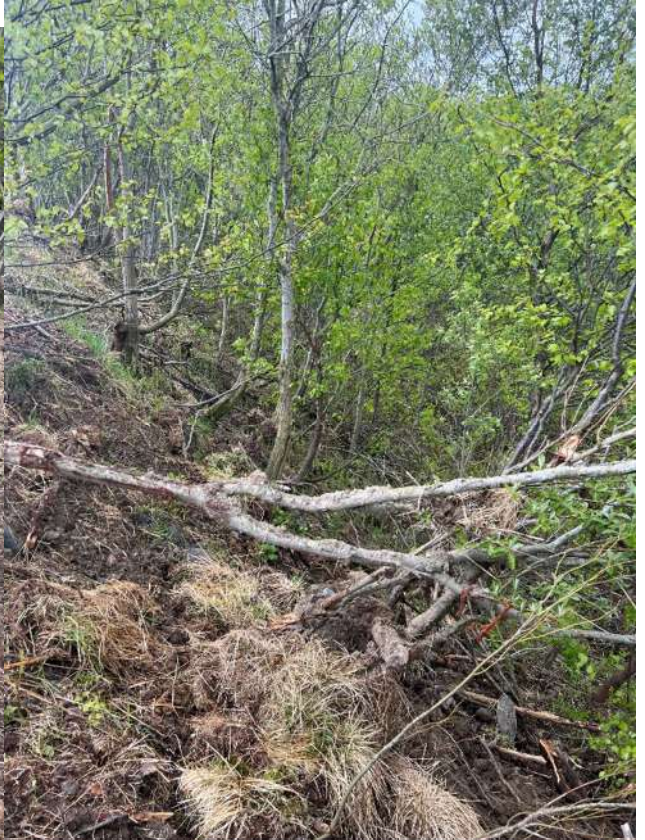
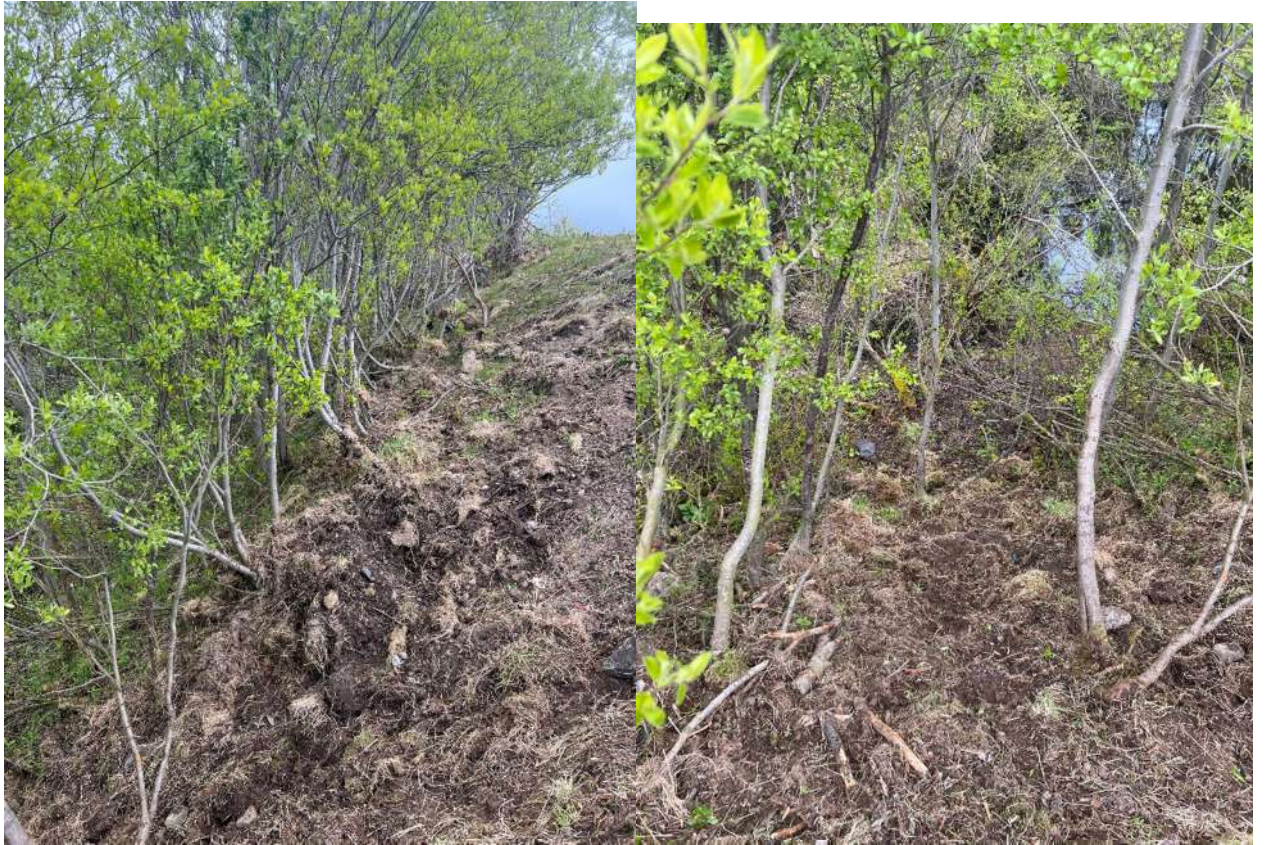
Точка 16

1. Низовой откос зарос древесно-кустарниковой и сорной растительностью.
2. На откосах, следов фильтрации, признаков разрушения, трещин не наблюдается.
3. Наблюдается частичная переработка верхового откоса нагонной волной.
4. Ширина гребня дамбы соответствует проекту.
