**АКЦИОНЕРНОЕ ОБЩЕСТВО
«ГРУППА КОМПАНИЙ «ЕКС»**

Рекультивация помехохранилища бывшего ОАО «Птицефабрика «Снежная»

**Обследование состояния грунтов оснований зданий и
сооружений, их строительных конструкций**

21122021/ДА-0008-ТО.1

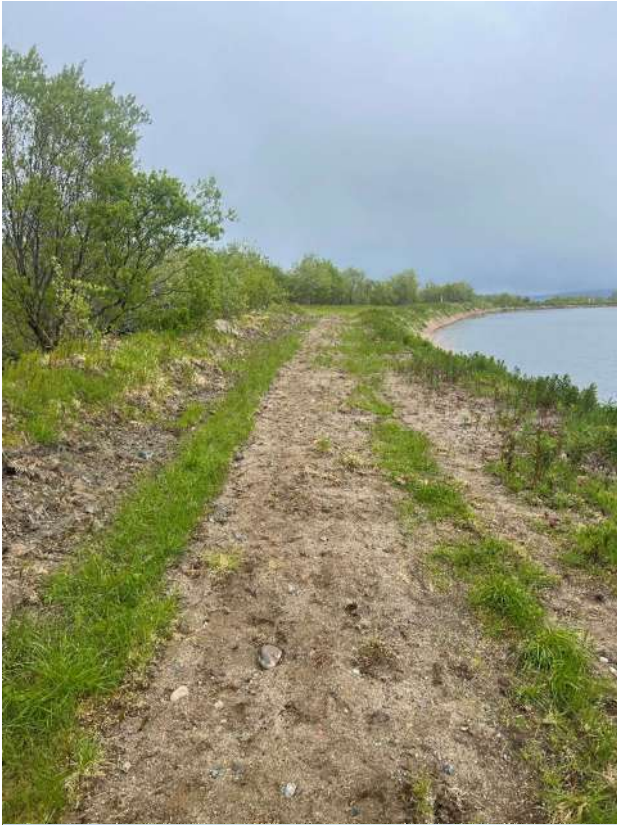
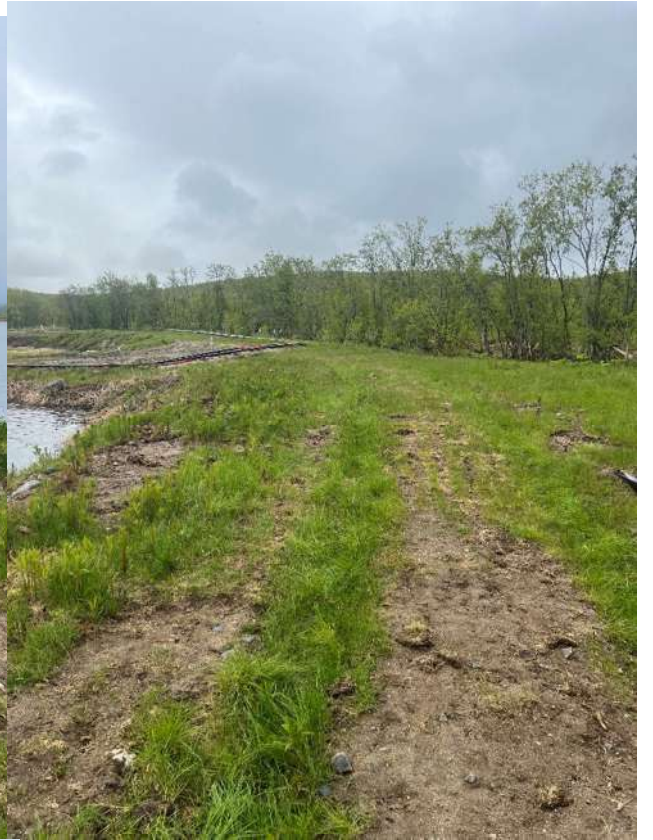
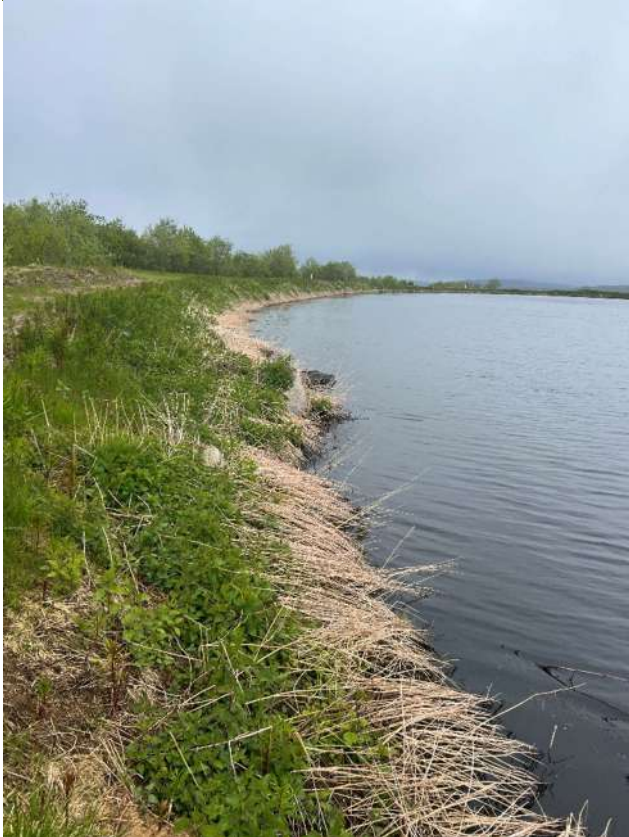
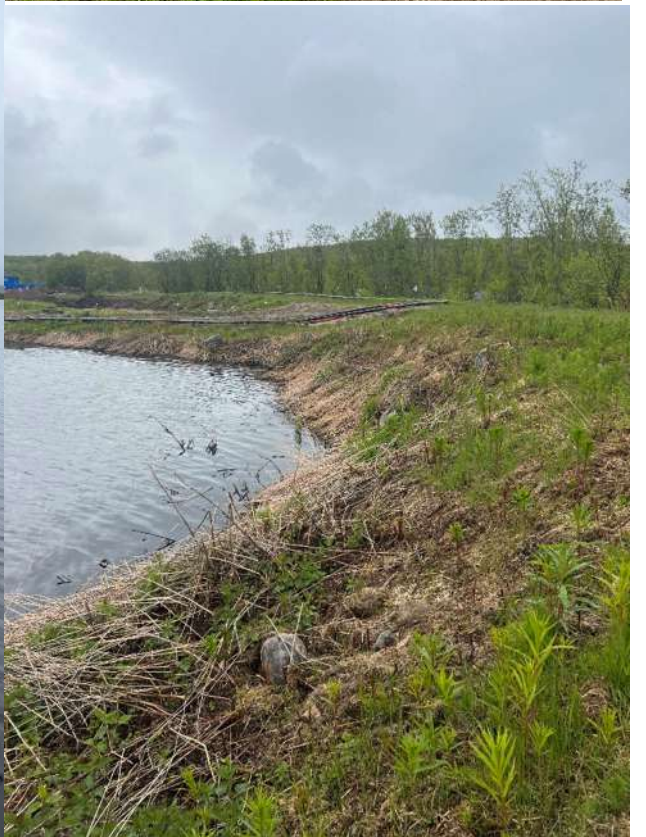
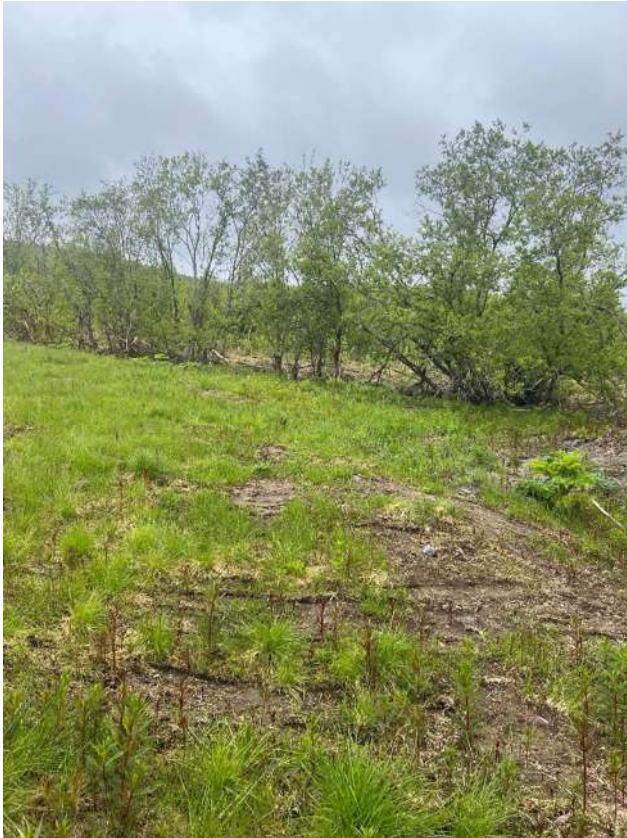
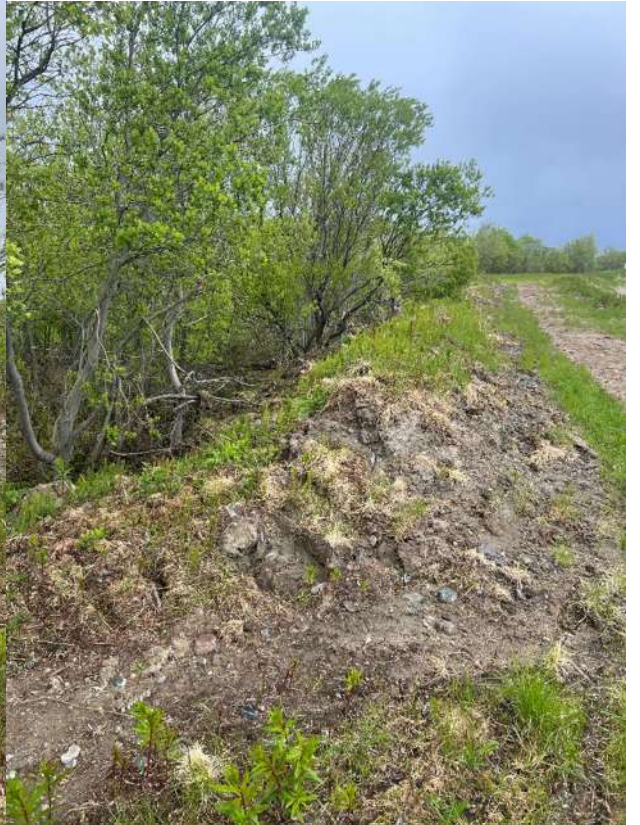
Точка 17

1. Низовой откос зарос древесно-кустарниковой и сорной растительностью.
2. На откосах, следов фильтрации, признаков разрушения, трещин не наблюдается.
3. Наблюдается частичная переработка верхового откоса нагонной волной.
4. Ширина гребня дамбы соответствует проекту.

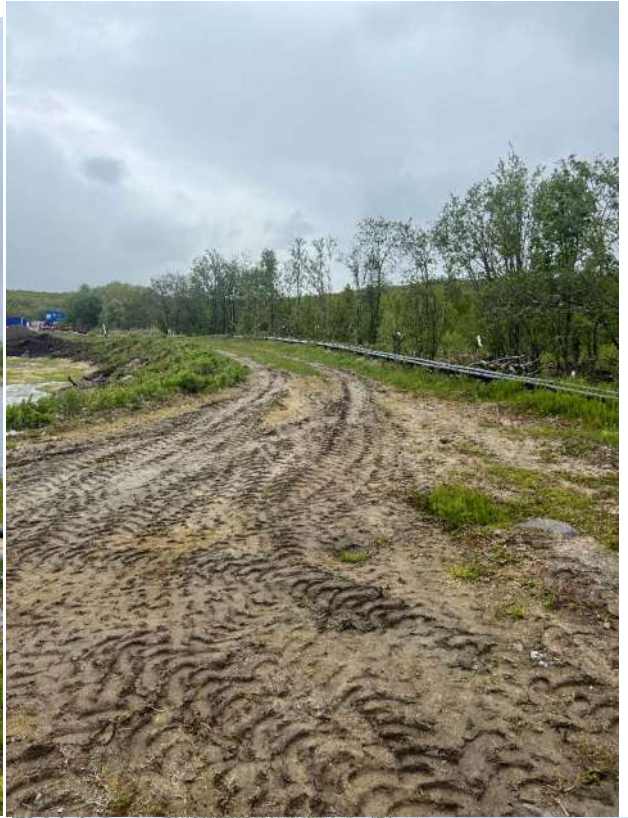
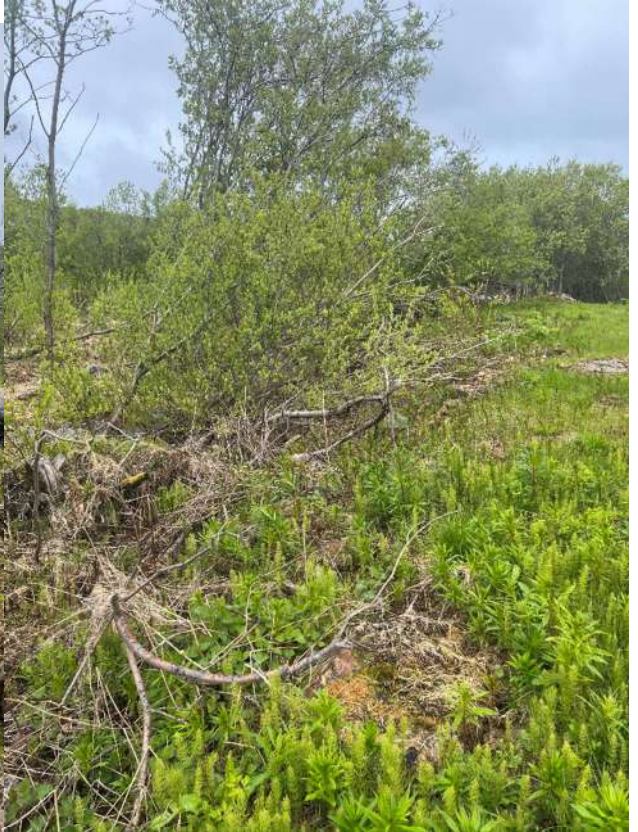
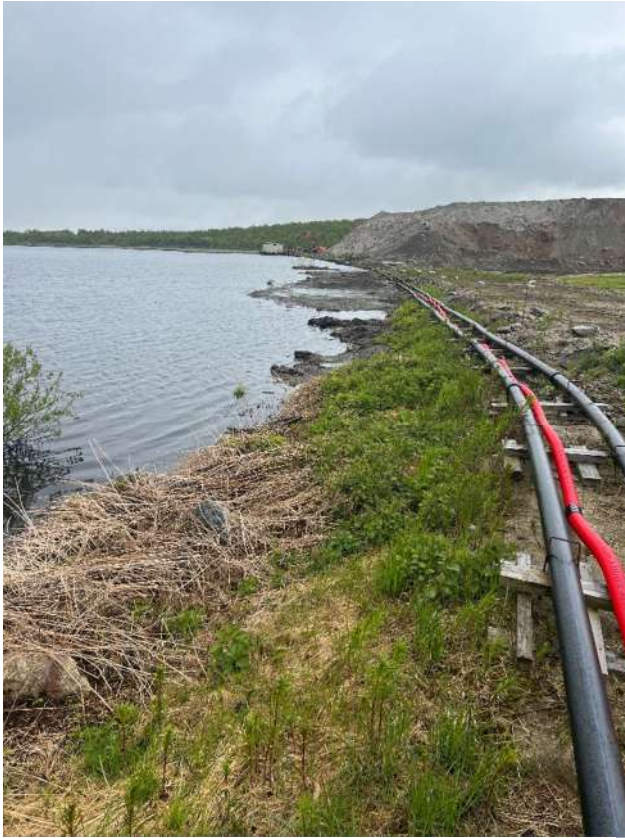
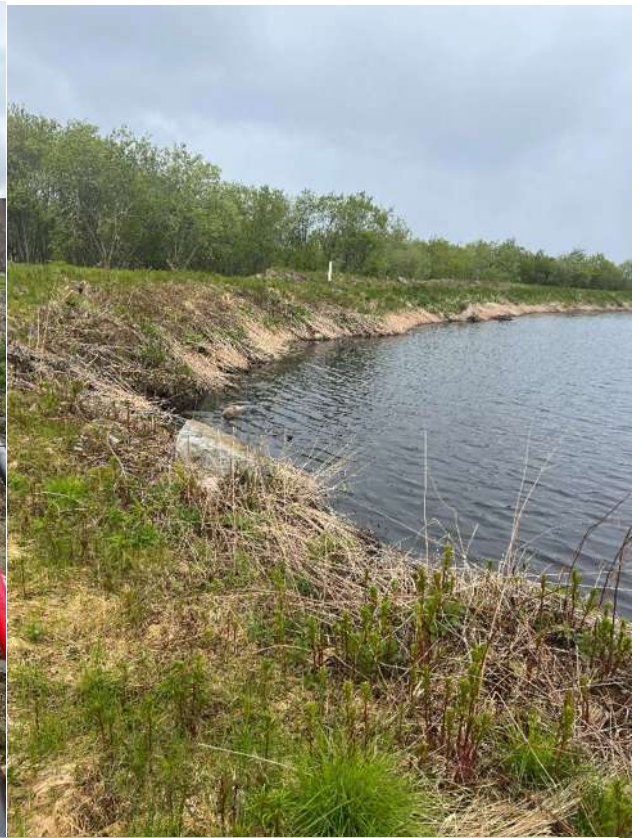
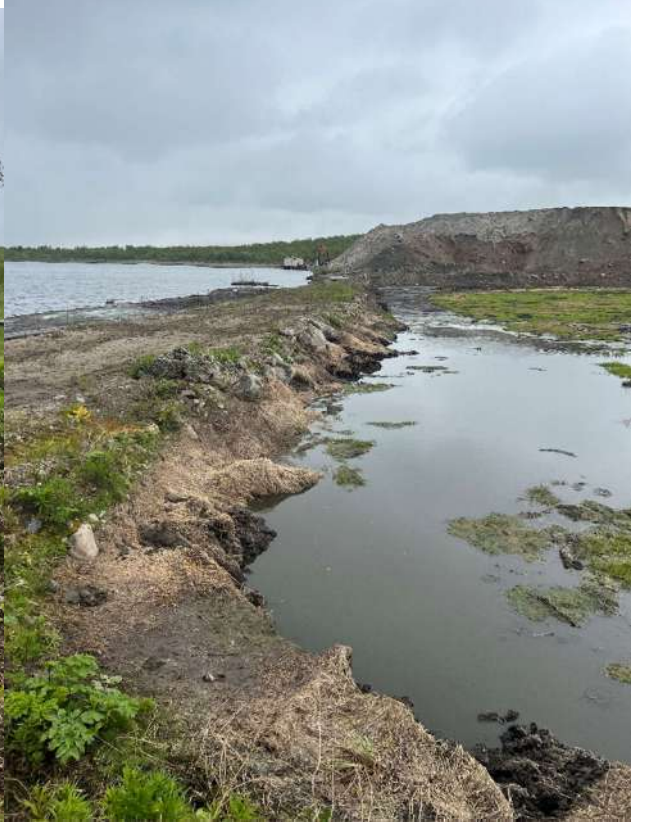
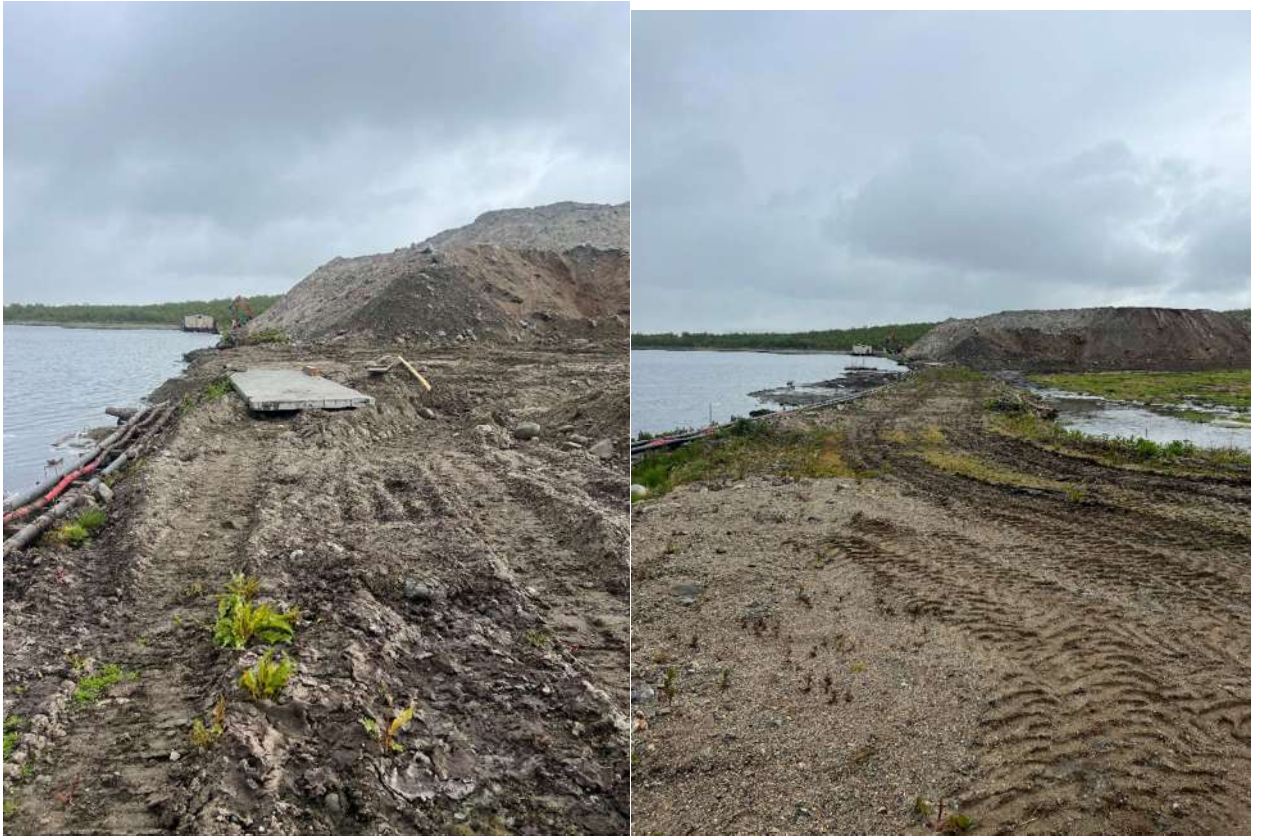
Точка 18

1. Низовой откос зарос древесно-кустарниковой и сорной растительностью.
2. На откосах, следов фильтрации, признаков разрушения, трещин не наблюдается.
3. Наблюдается частичная переработка верхового откоса нагонной волной.
4. Ширина гребня дамбы соответствует проекту.

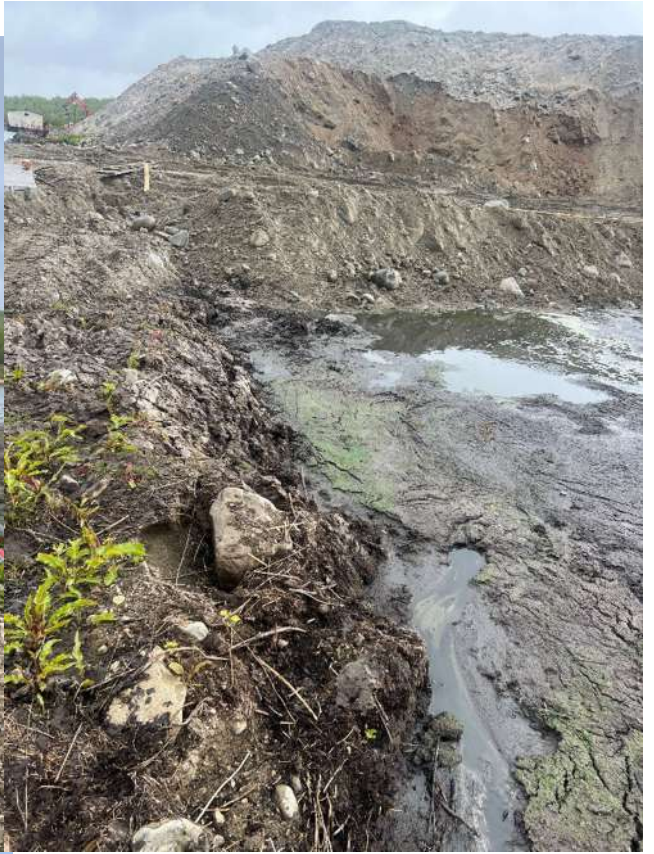
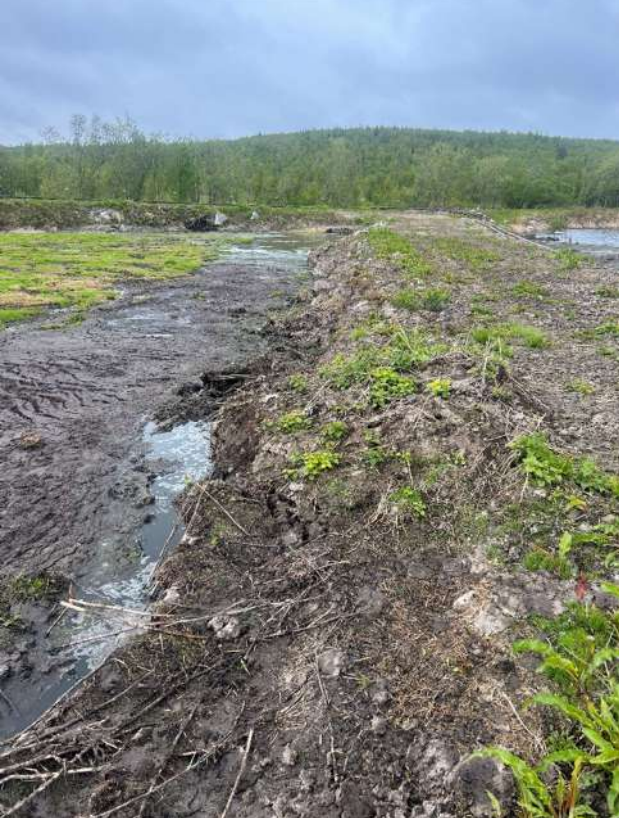
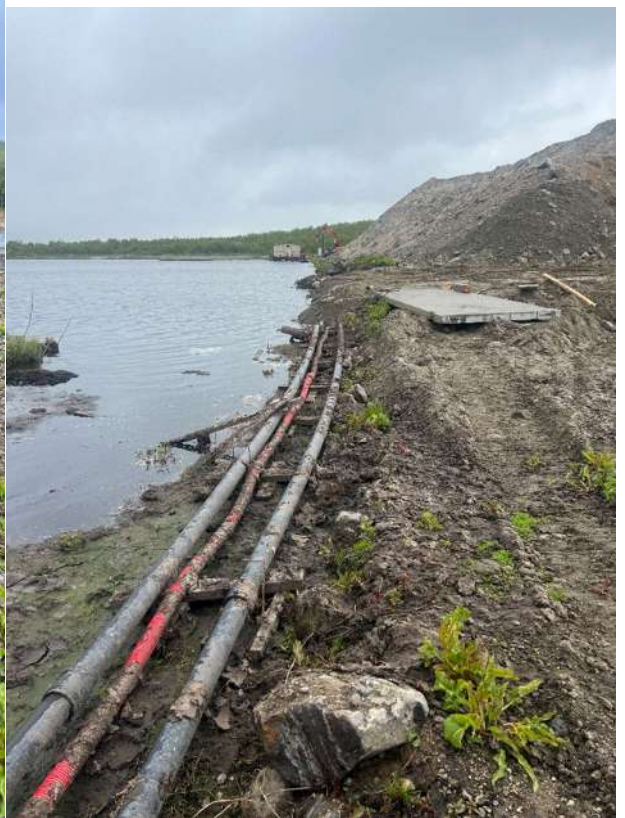
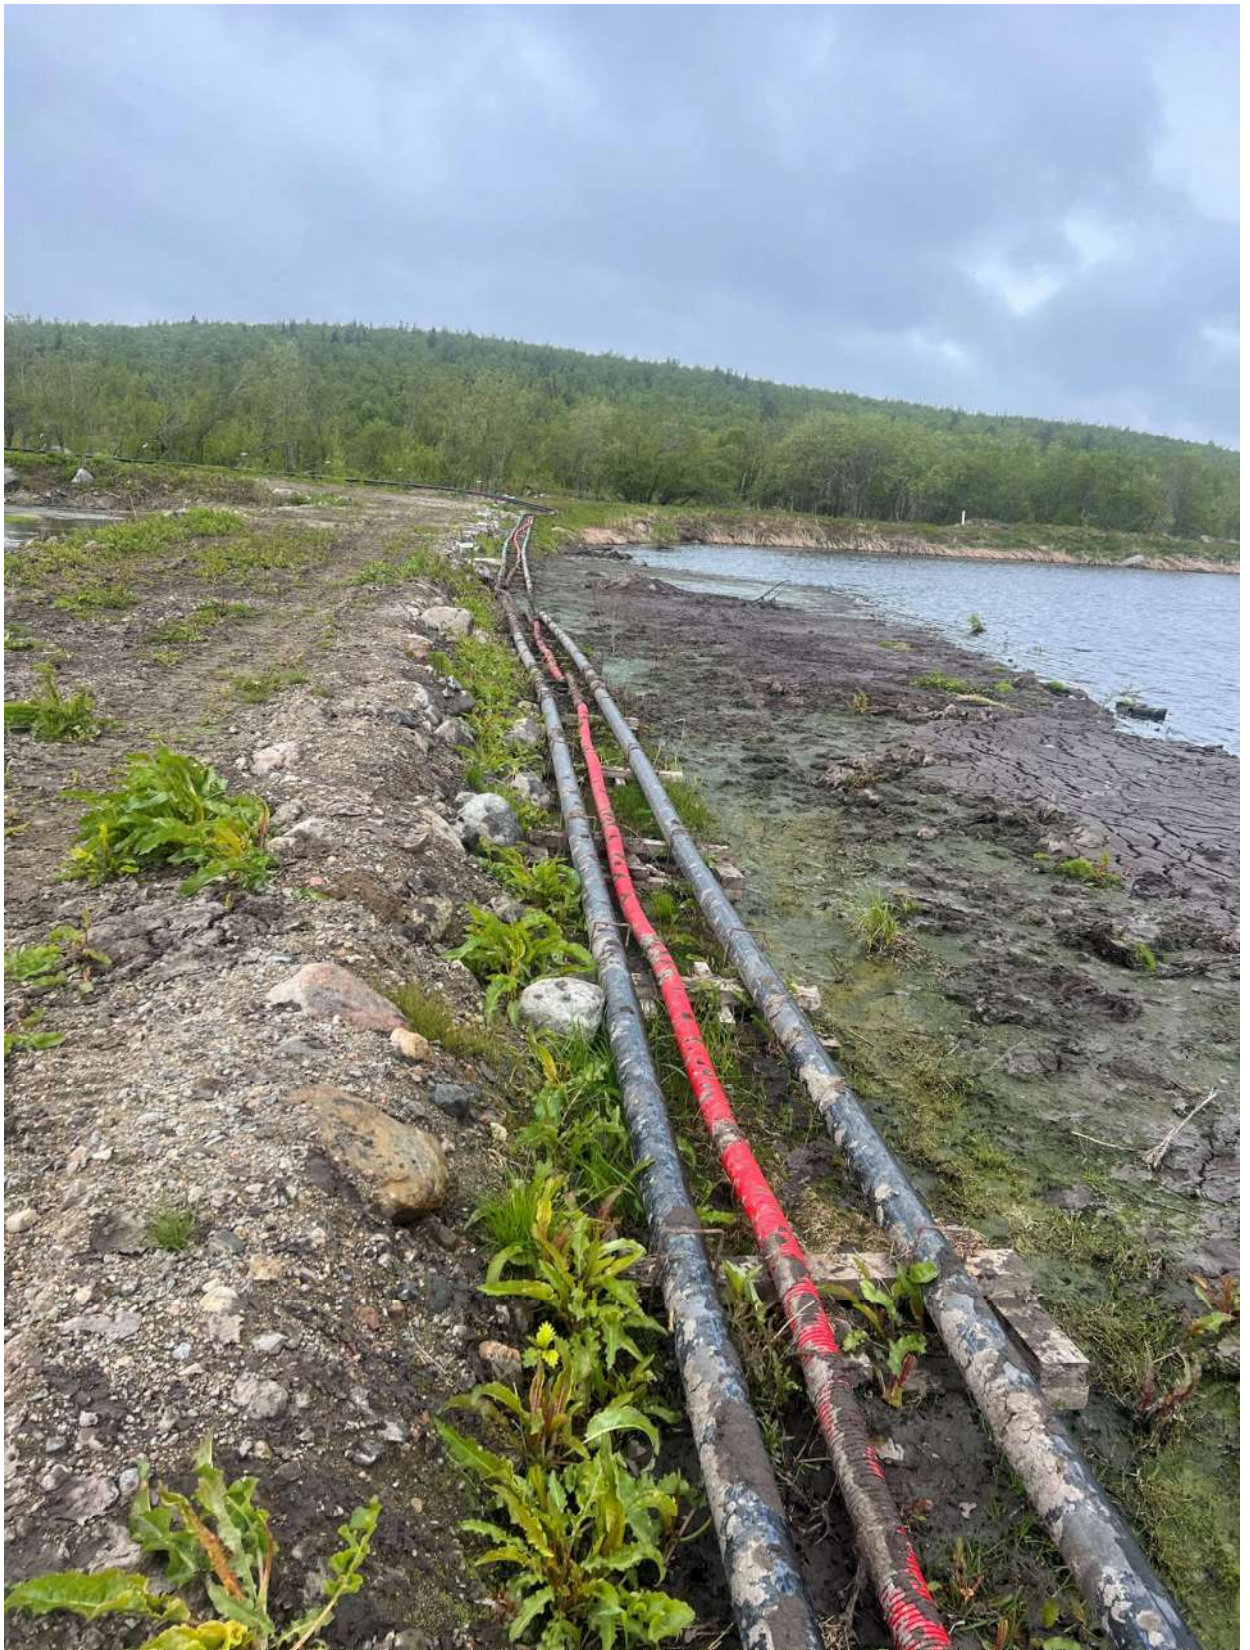
Точка 19

1. Низовой откос зарос травой и сорной растительностью, верховой зарос травой и сорной растительностью.
2. Разделительная дамба находится в удовлетворительном состоянии.

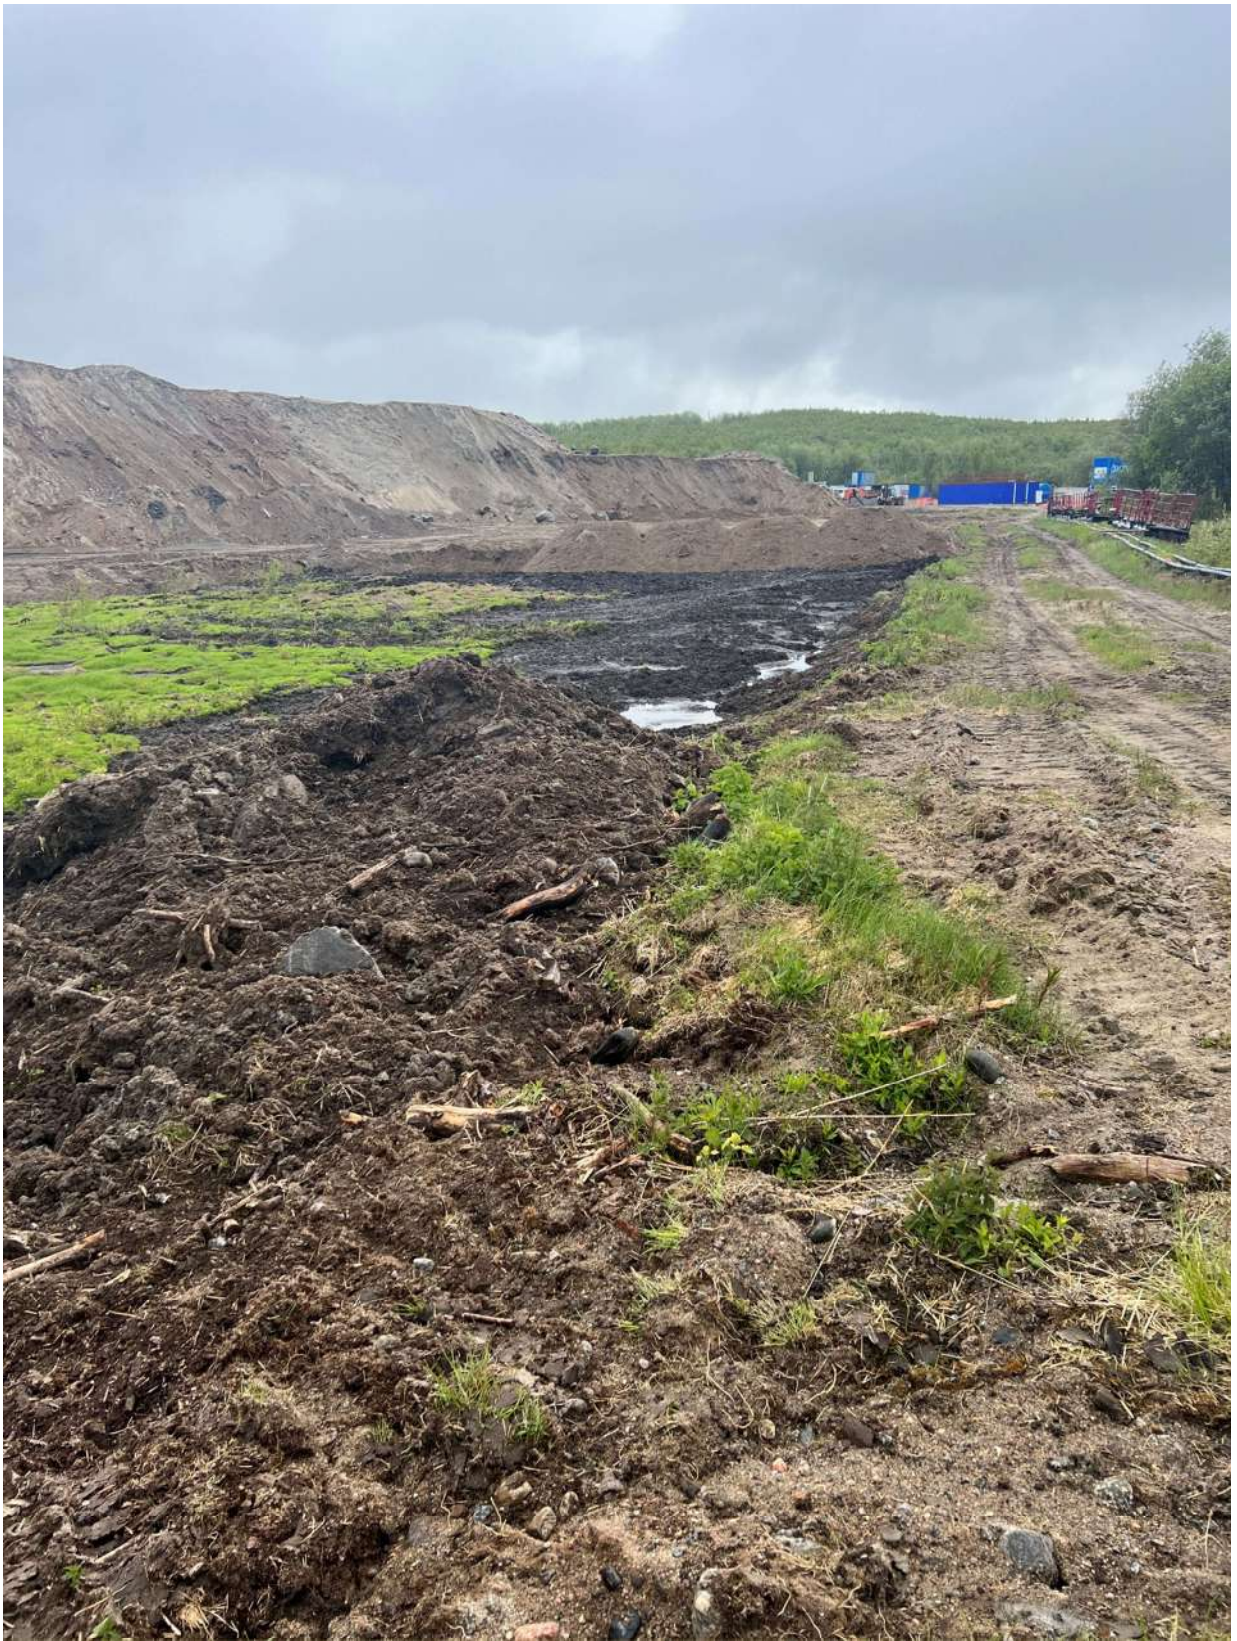
Точка 20

1. Низовой откос зарос древесно-кустарниковой и сорной растительностью.
2. На откосах, следов фильтрации, признаков разрушения, трещин не наблюдается.
3. Ширина гребня дамбы соответствует проекту.

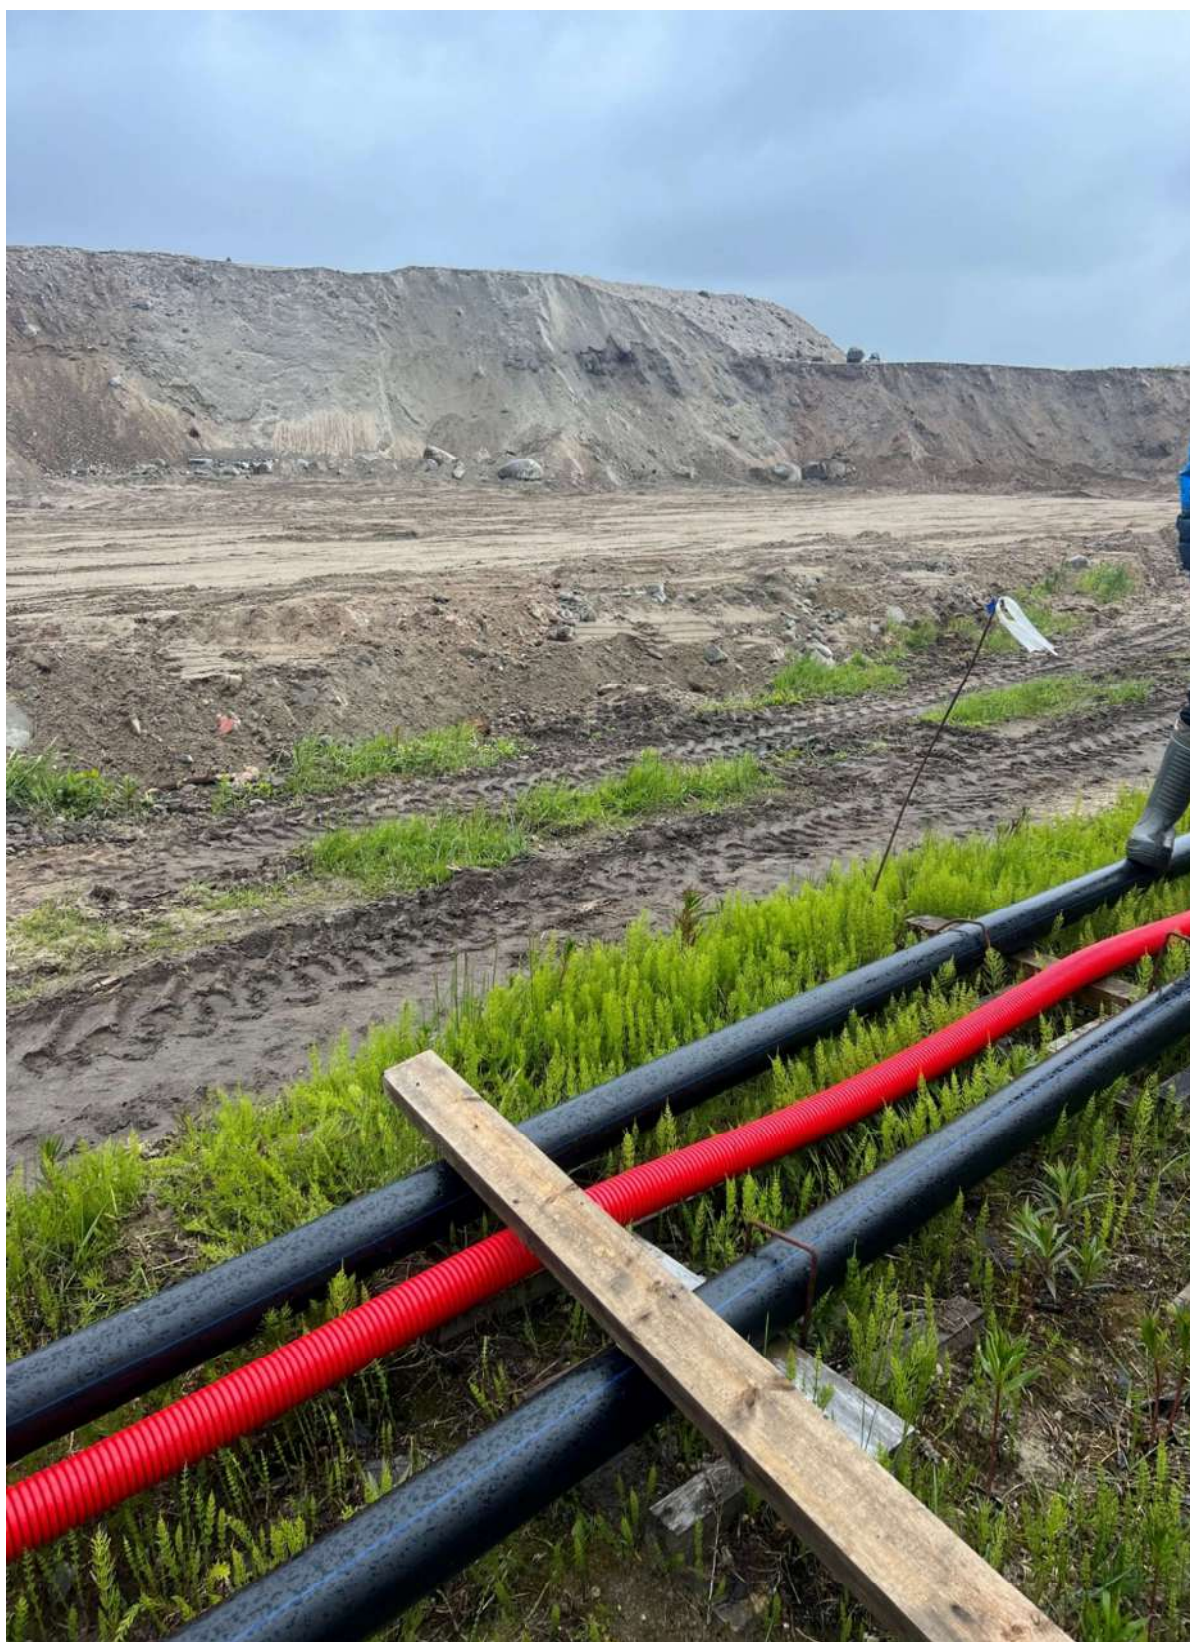
Точка 21

1. Низовой откос зарос древесно-кустарниковой и сорной растительностью.
2. На откосах, следов фильтрации, признаков разрушения, трещин не наблюдается.
3. Ширина гребня дамбы соответствует проекту.

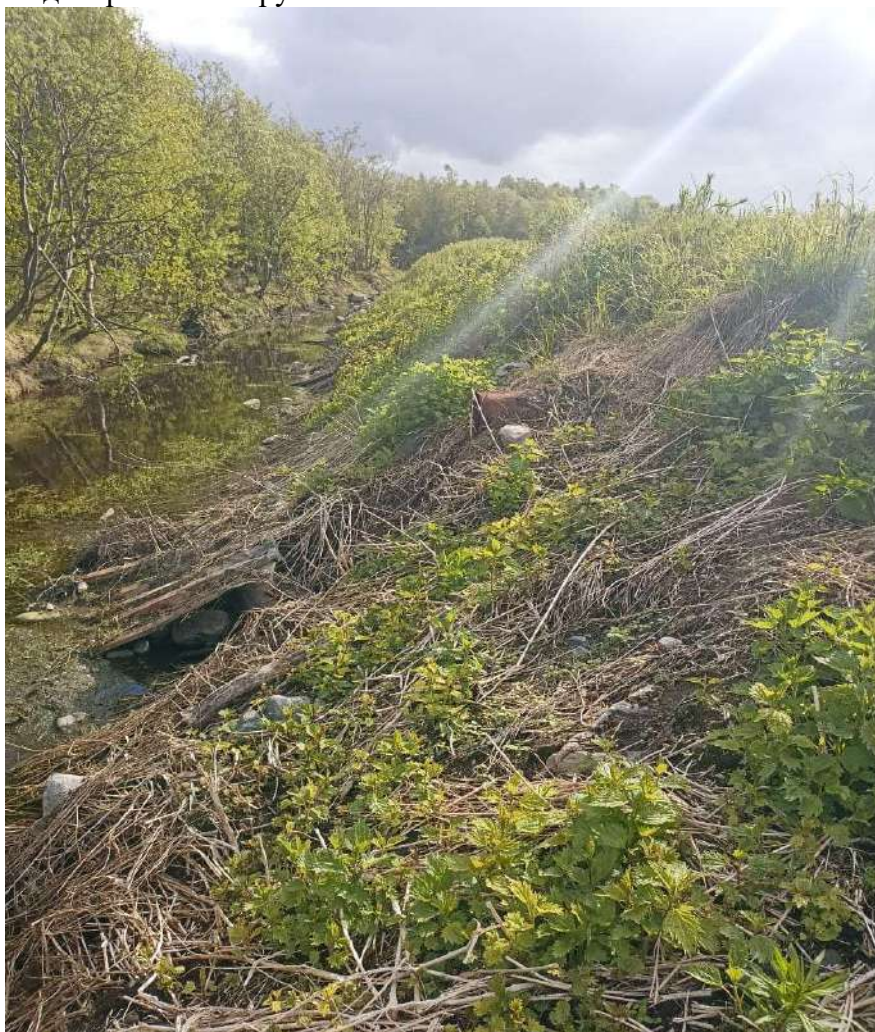
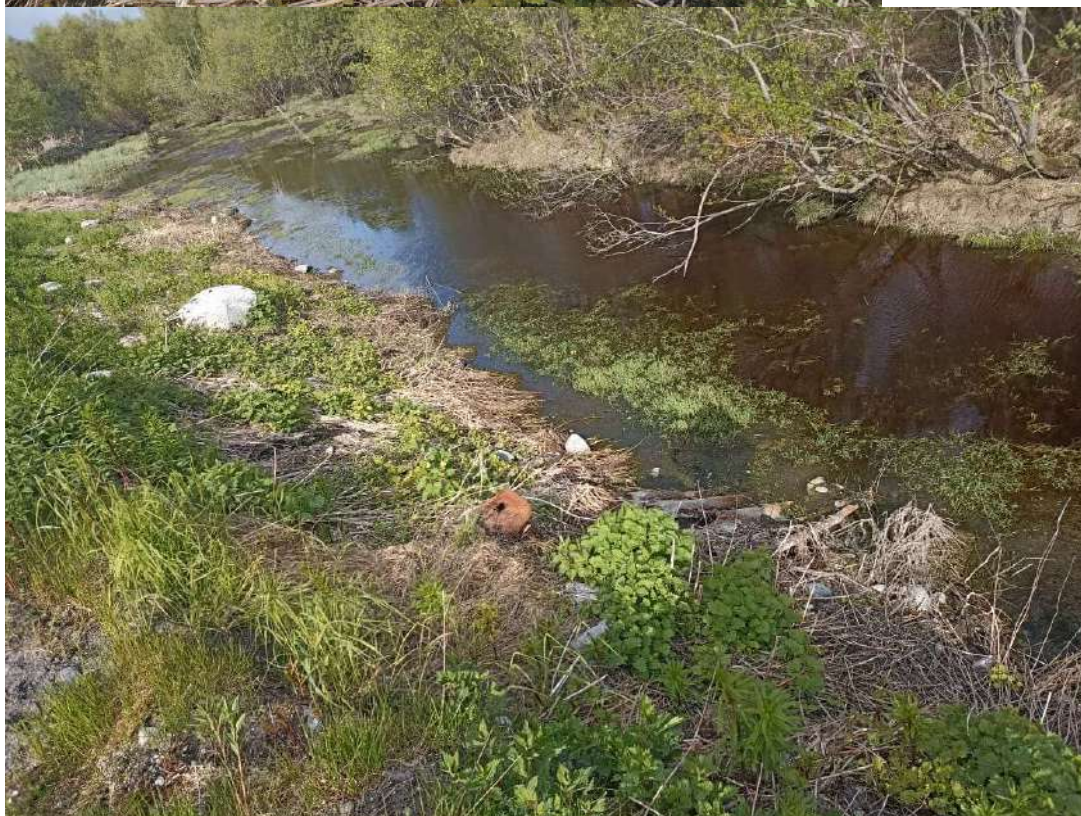
Водобросные сооружения

Водосбросные трубы забиты, находятся в неработоспособном состоянии.

- на откосах наблюдается частичное зарастание древесно-кустарниковой растительностью, местами кусты и деревья находятся практически в горизонтальном положении, что может повлечь за собой при их падении, разрушение откоса дамбы корневой системой;
- водосбросные трубы забиты, находятся в неработоспособном состоянии

Сооружение находится в неработоспособном состоянии, для дальнейшей безопасной эксплуатации рекомендуется удалить особо крупные древесно-кустарниковую растительность с откосов и восстановить водопропускную способность водосбросных труб. При проведении работ по рекультивации помётохранилища вести постоянный мониторинг гребней и откосов ограждающей дамбы. В случае появления просадок, оползаний грунта, выходов фильтрационных вод, других видимых деформаций откосов и гребней ограждающей дамбы, принять незамедлительные меры по их устранению.
