**АКЦИОНЕРНОЕ ОБЩЕСТВО
«ГРУППА КОМПАНИЙ «ЕКС»**

Рекультивация помехохранилища бывшего ОАО «Птицефабрика «Снежная»

**Обследование состояния грунтов оснований зданий и
сооружений, их строительных конструкций**

21122021/ДА-0008-ТО.1

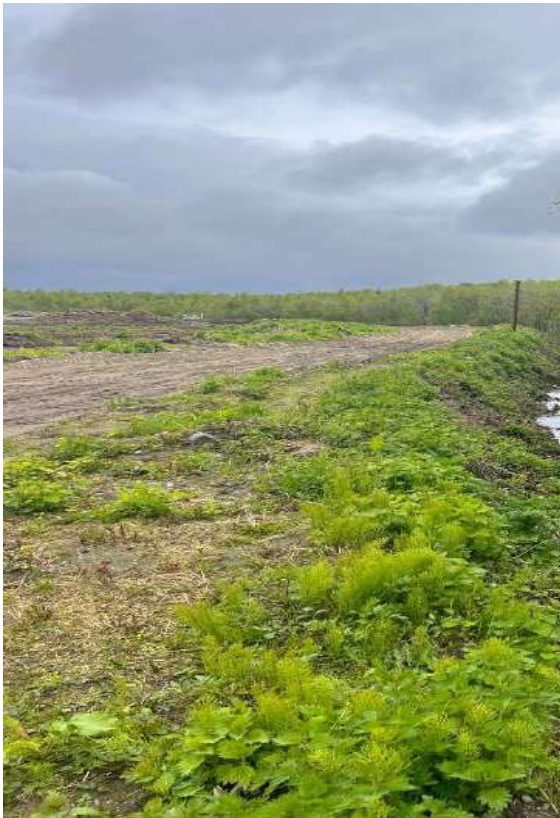
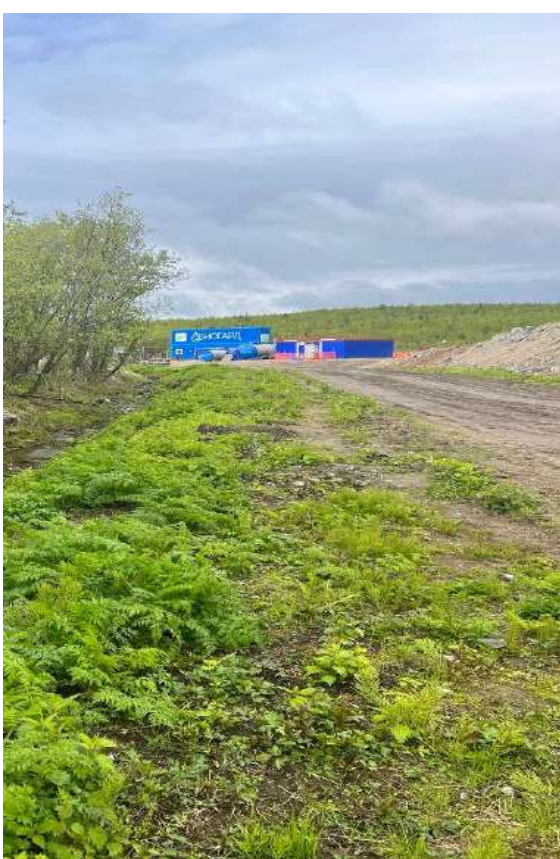
Точка 1

1. Низовой откос зарос древесно-кустарниковой и сорной растительностью.
2. На откосах, следов фильтрации, признаков разрушения, трещин не наблюдается.
3. Ширина гребня дамбы соответствует проекту.

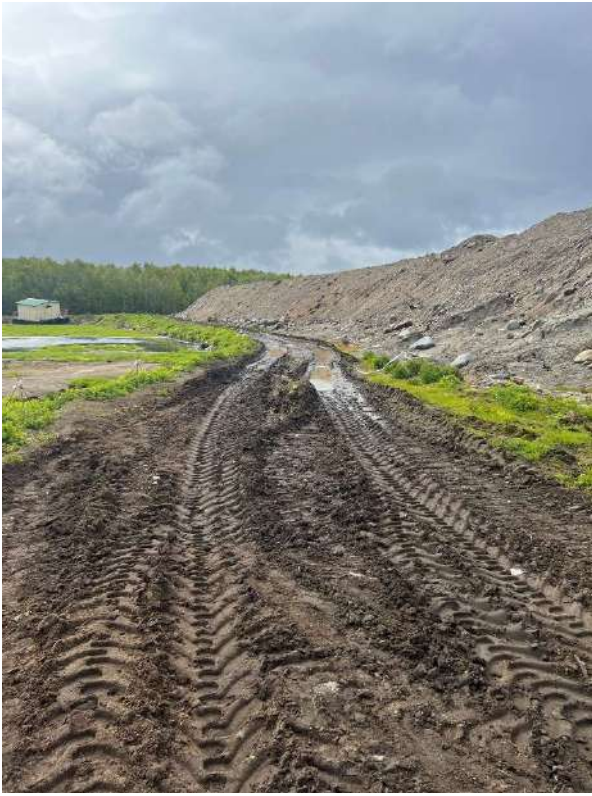
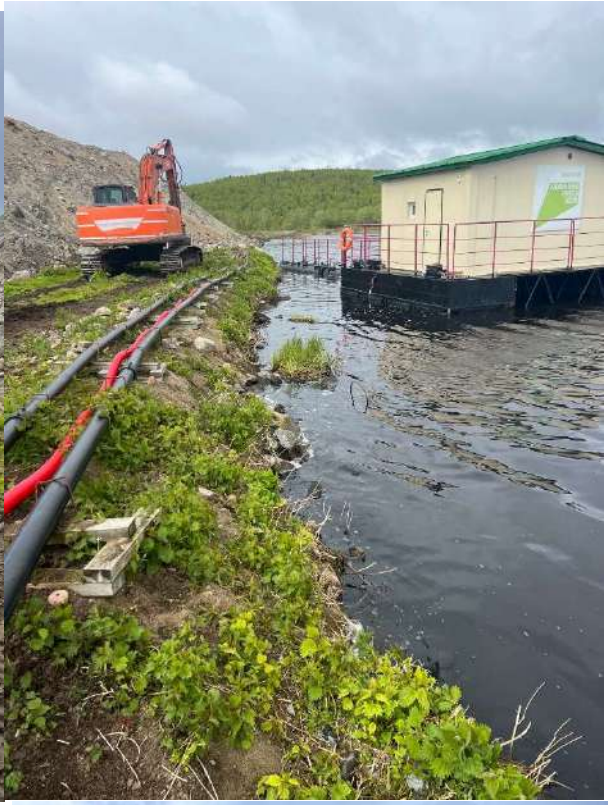
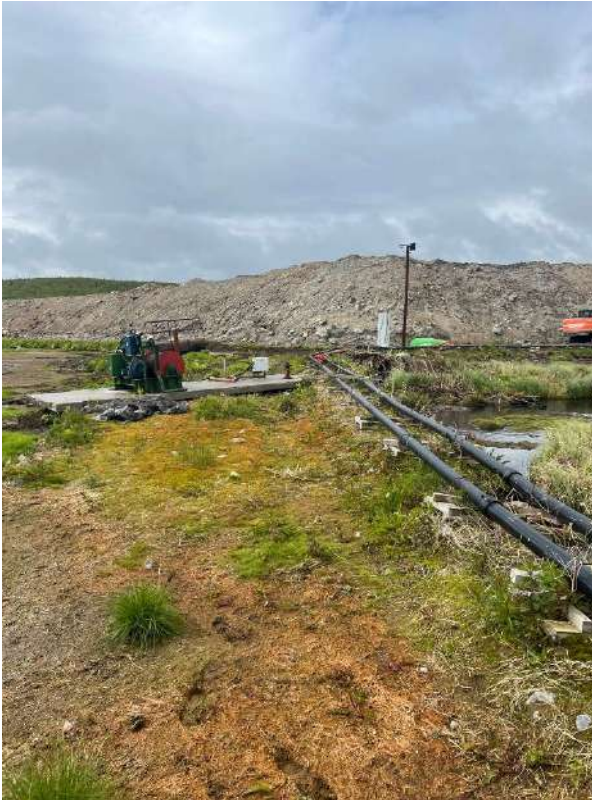
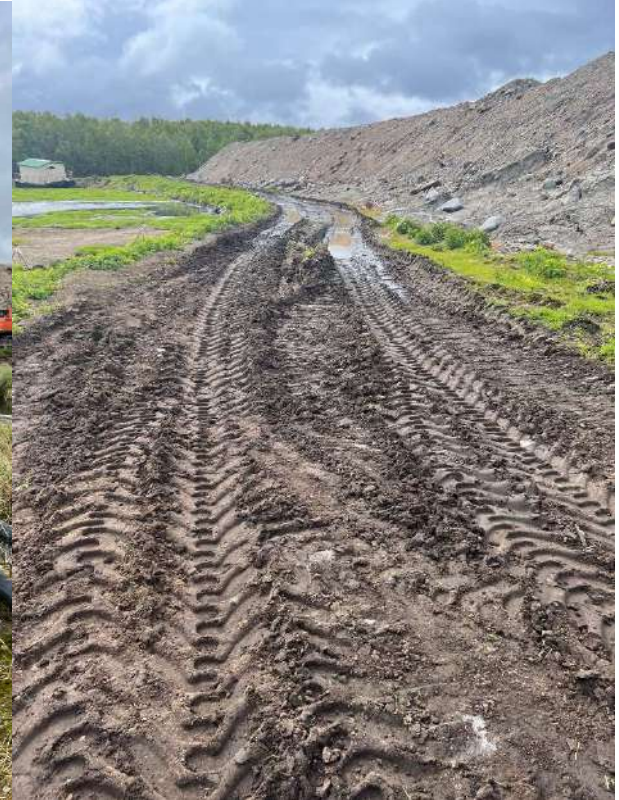
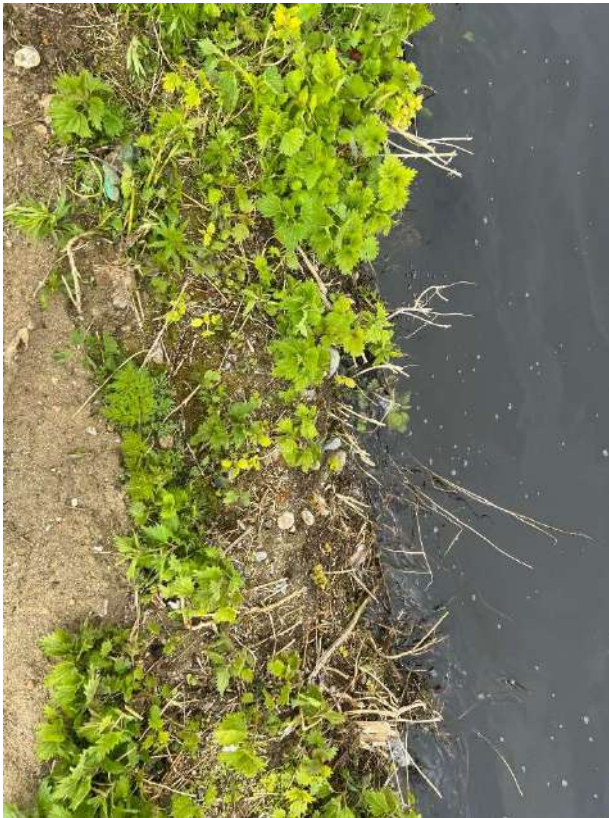
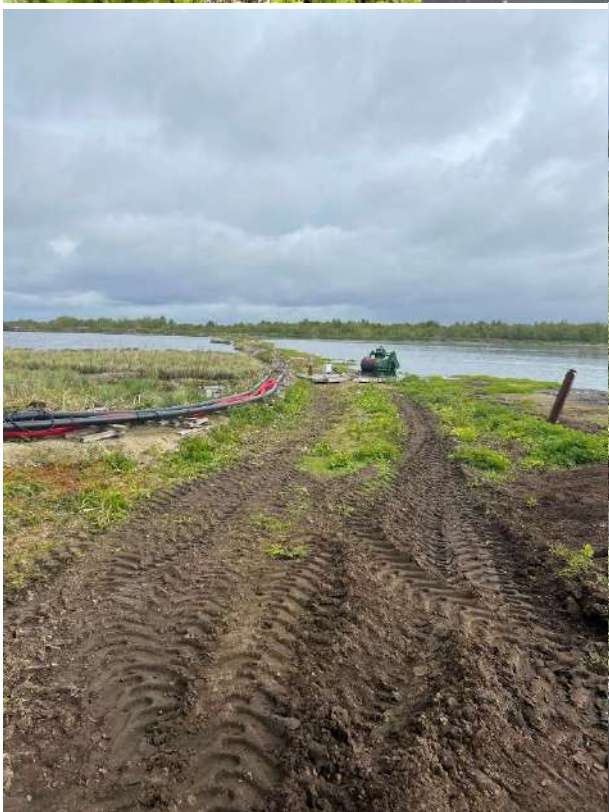
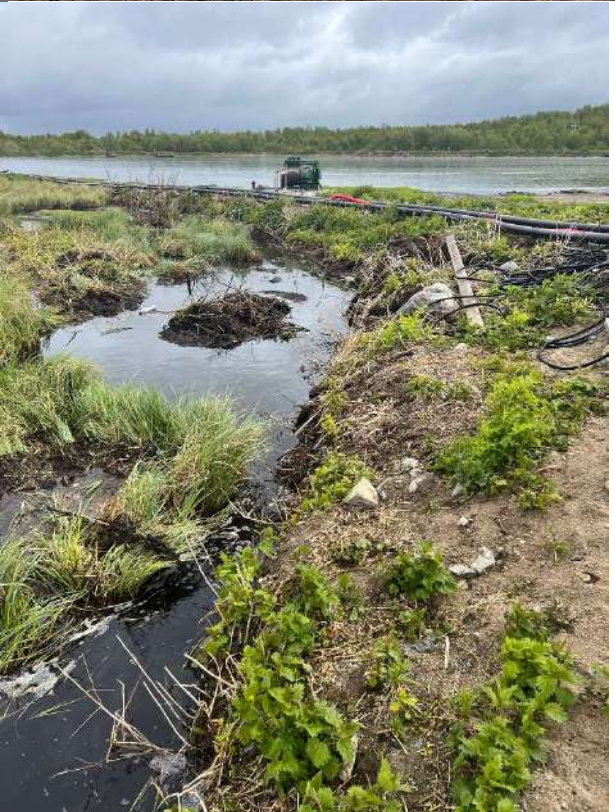
Точка 2

1. Низовой откос зарос древесно-кустарниковой и сорной растительностью.
2. На откосах, следов фильтрации, признаков разрушения, трещин не наблюдается.
3. Ширина гребня дамбы соответствует проекту.

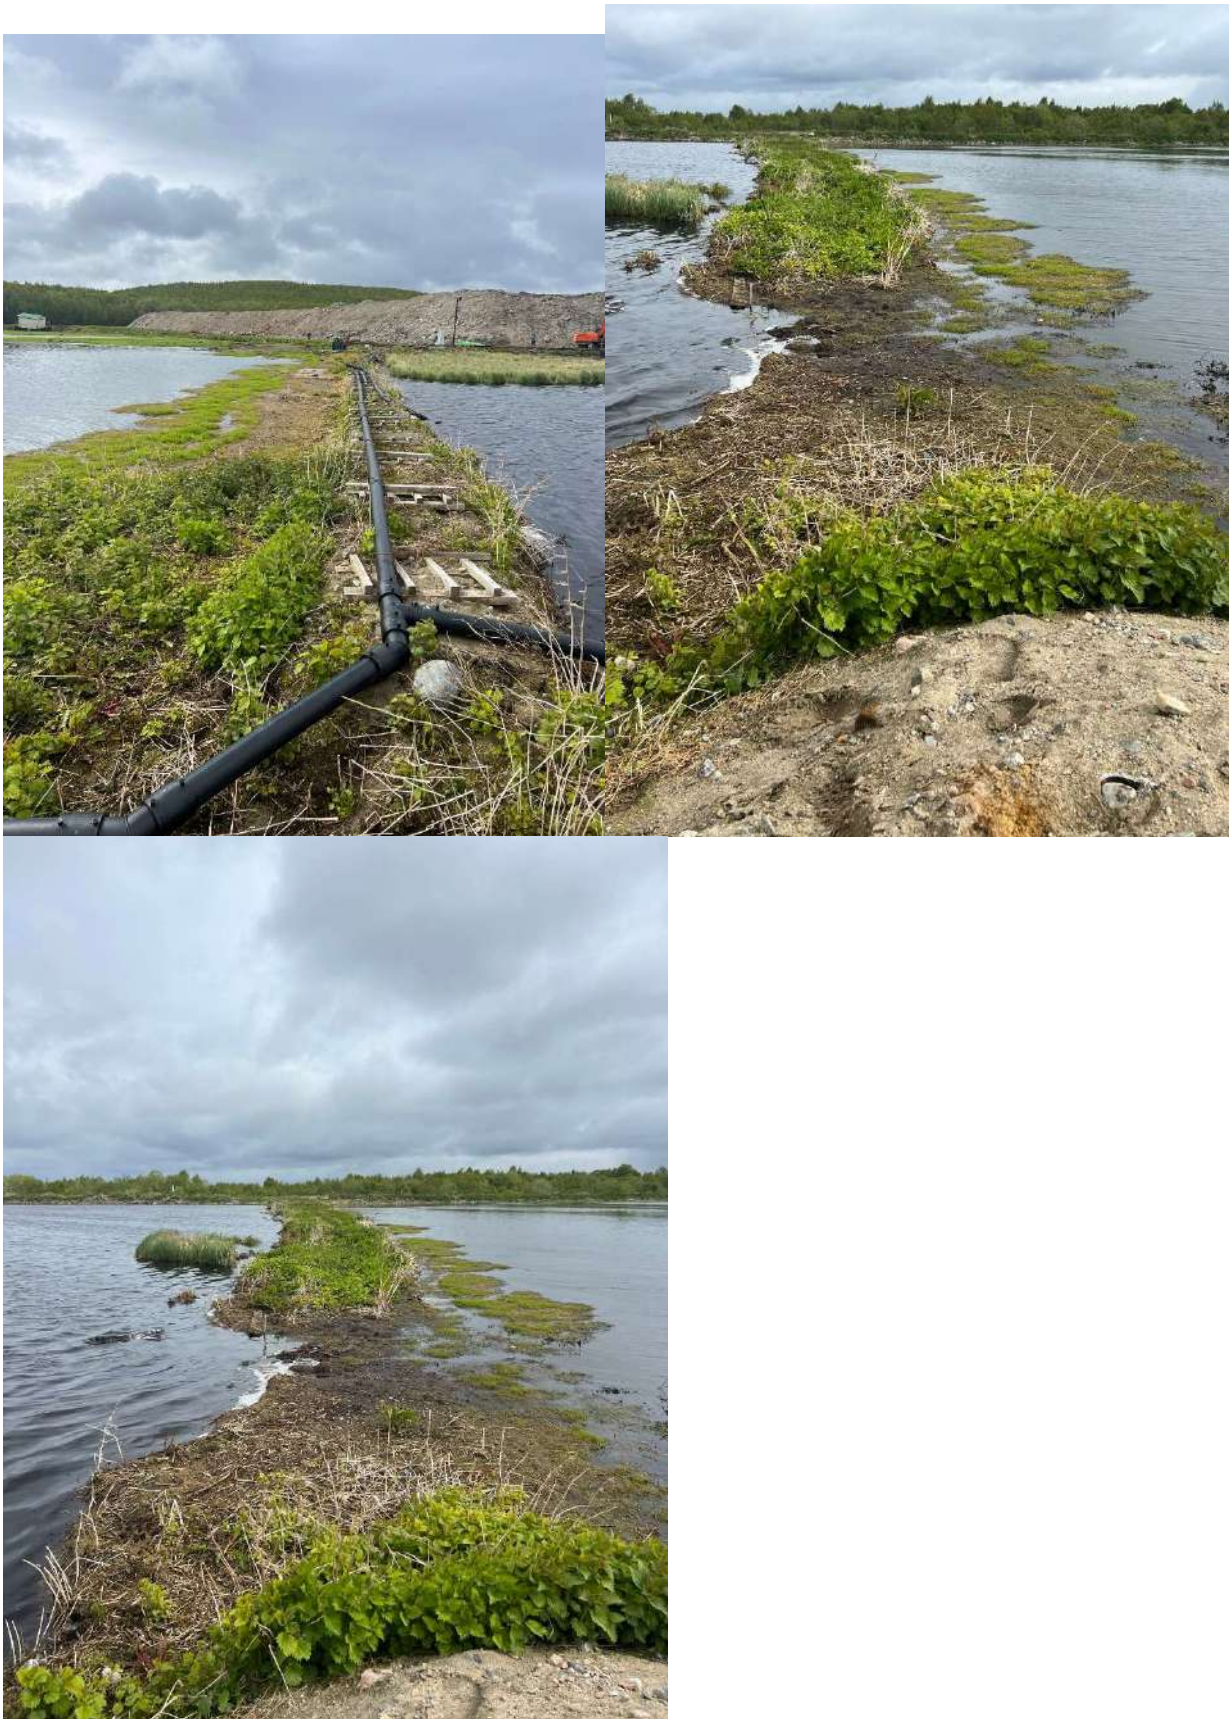
Точка 4

1. Разделительная дамба находится в удовлетворительном состоянии

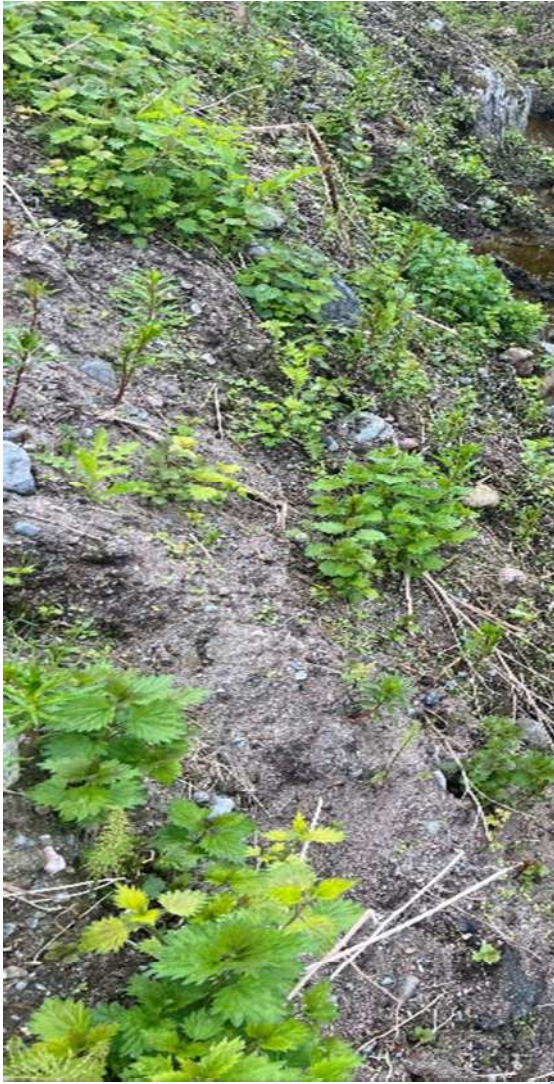
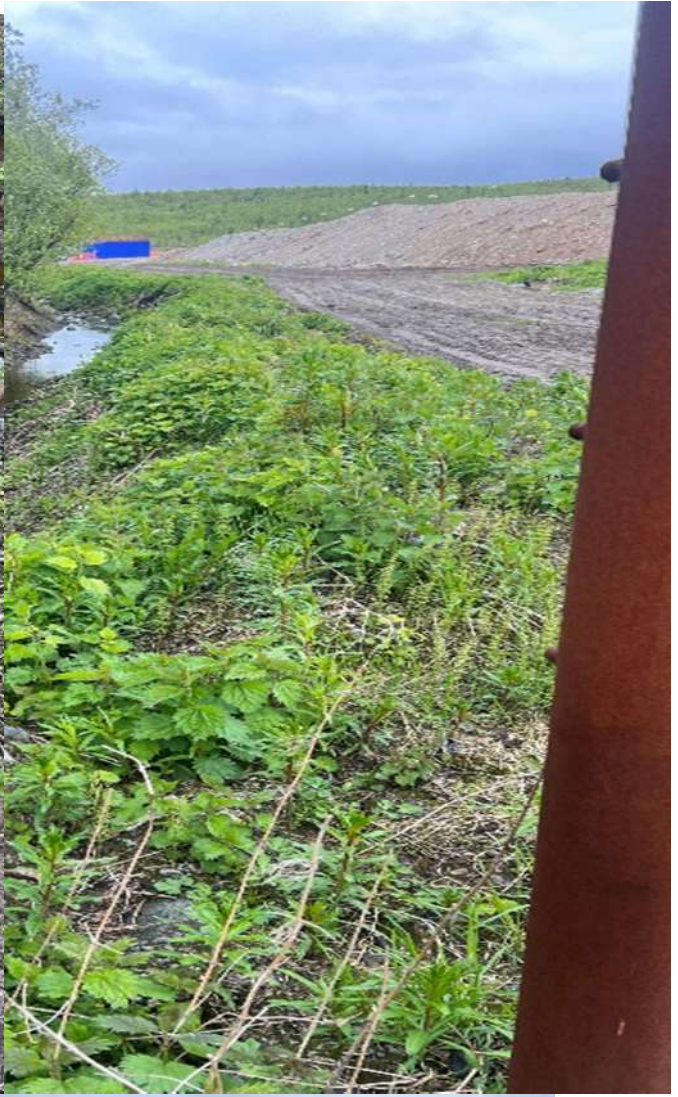
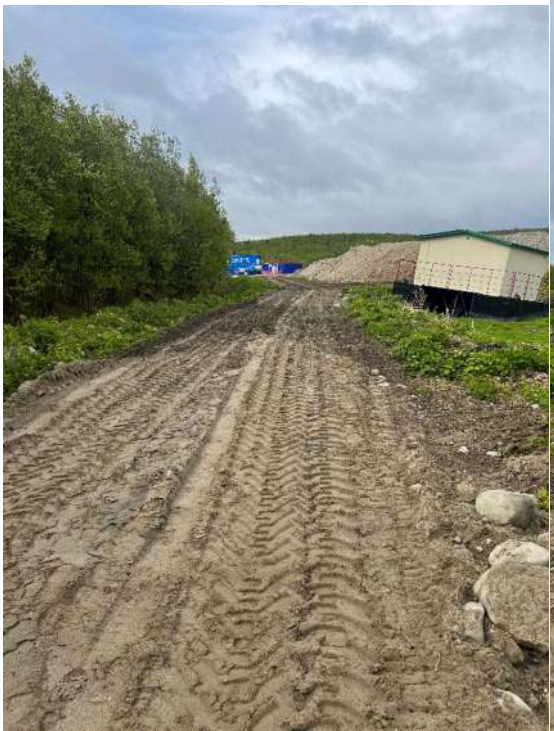
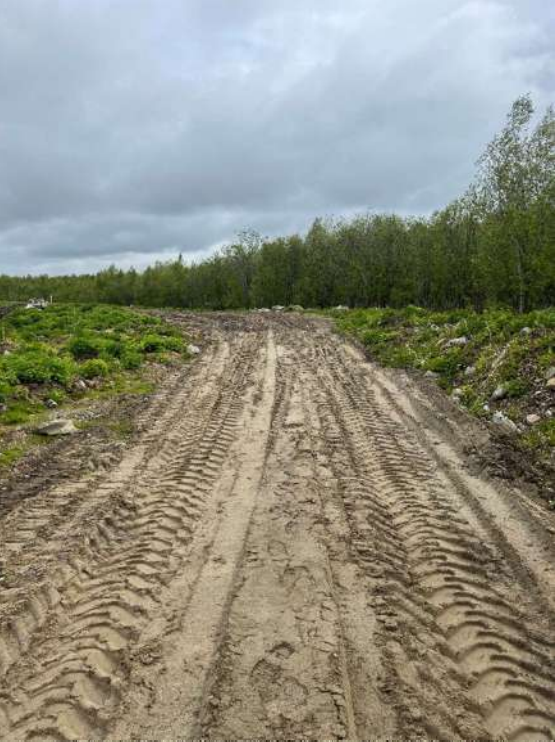
Точка 5

1. Разделительная дамба находится в удовлетворительном состоянии

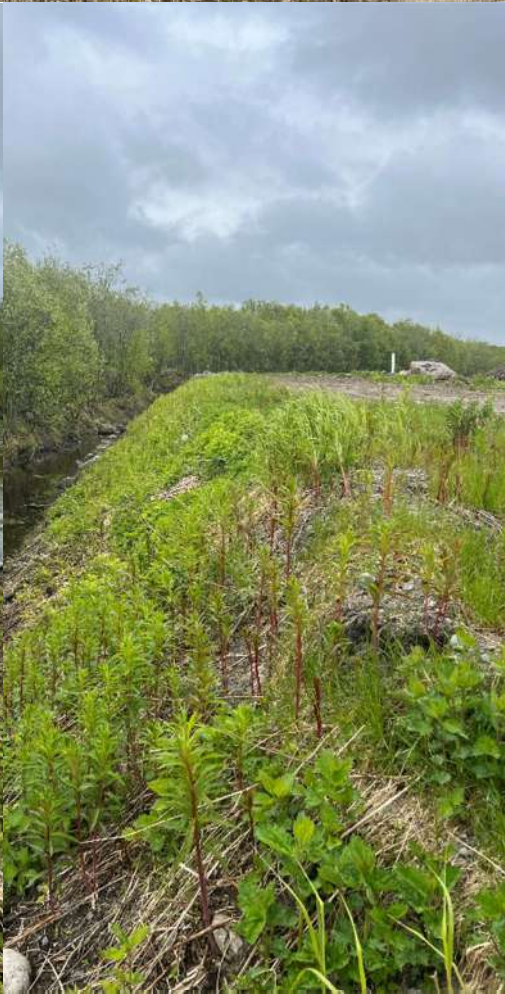
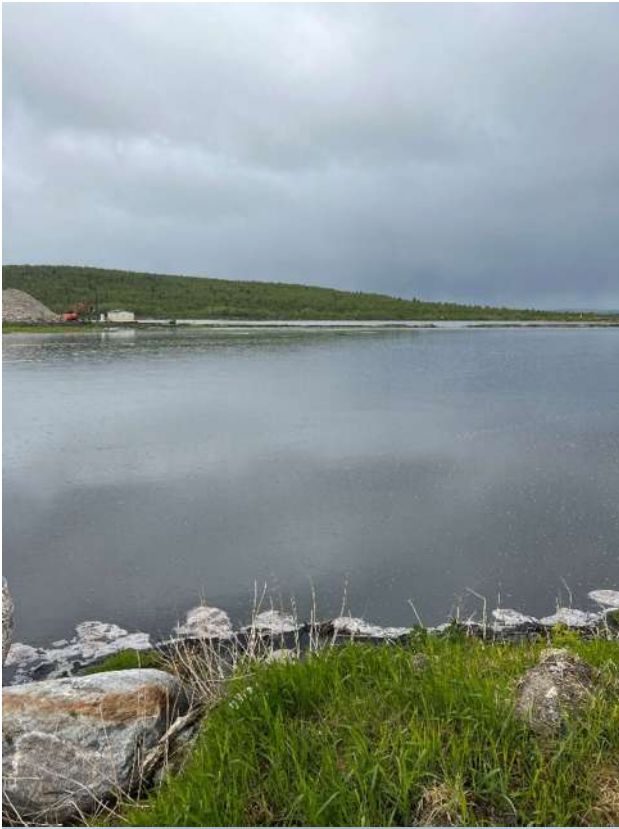
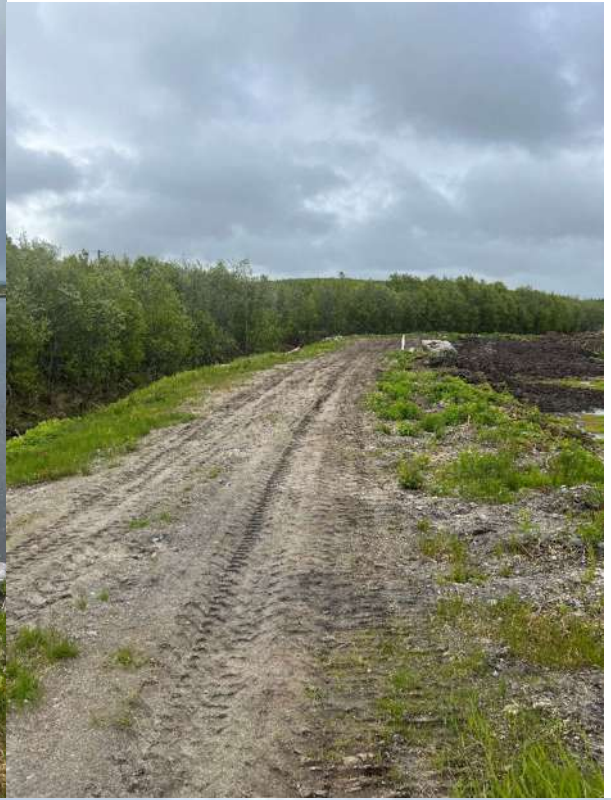
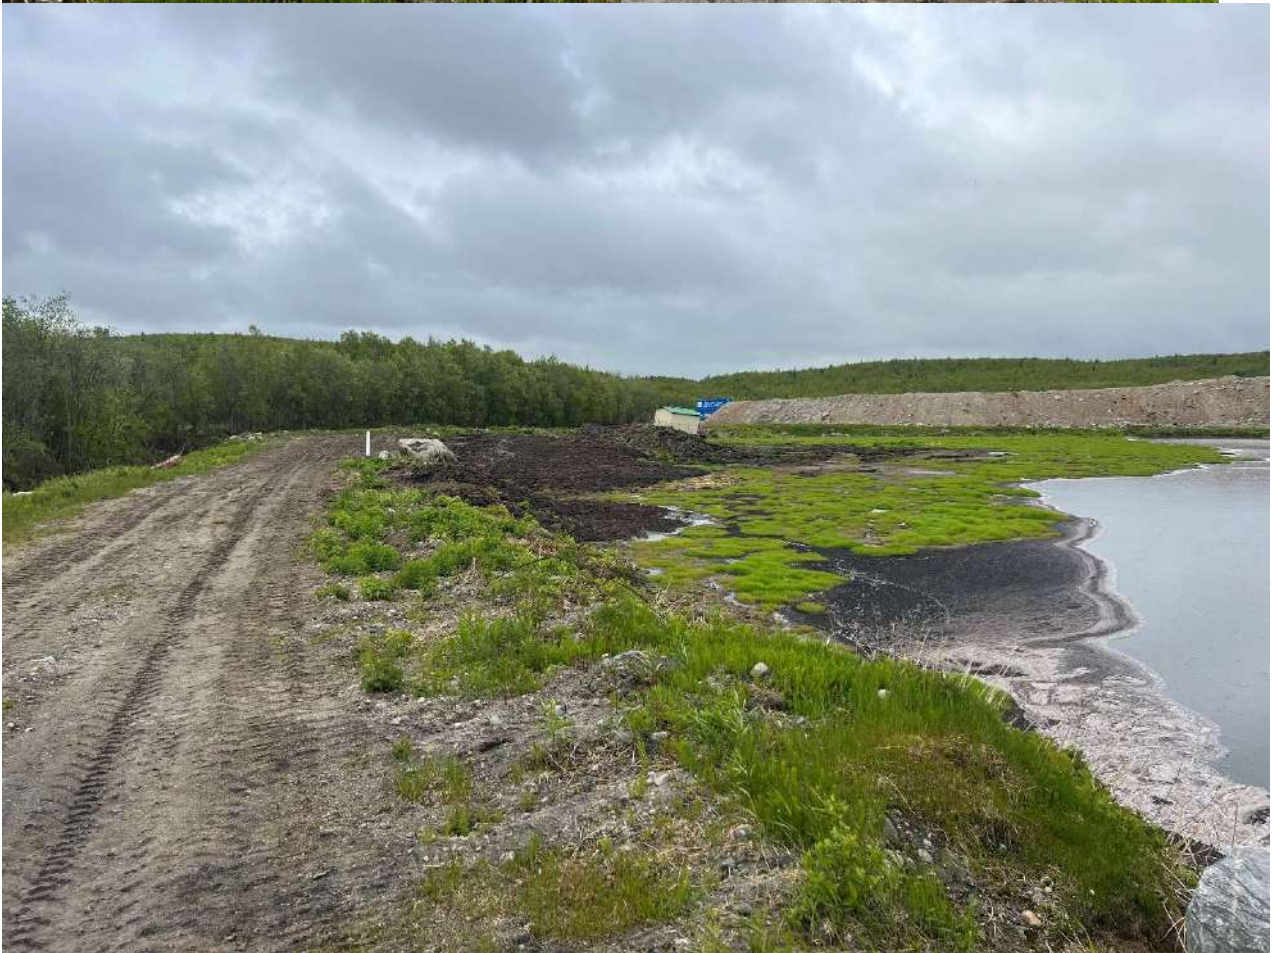
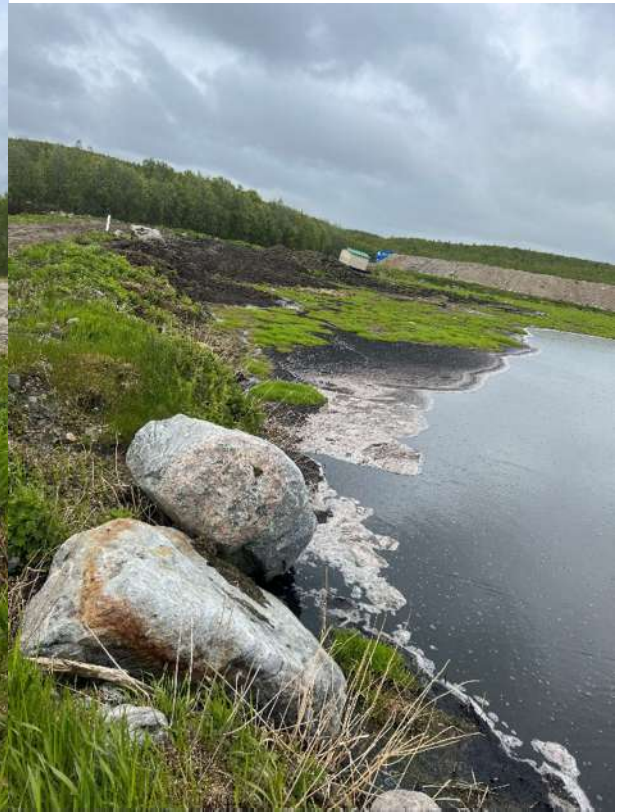
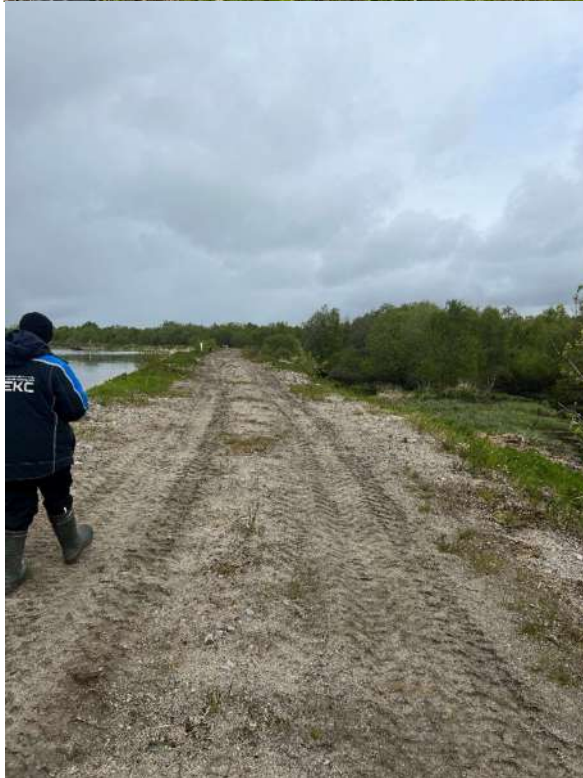
Точка 6

1. Низовой откос зарос древесно-кустарниковой и сорной растительностью.
2. На откосах, следов фильтрации, признаков разрушения, трещин не наблюдается.
3. Ширина гребня дамбы соответствует проекту.

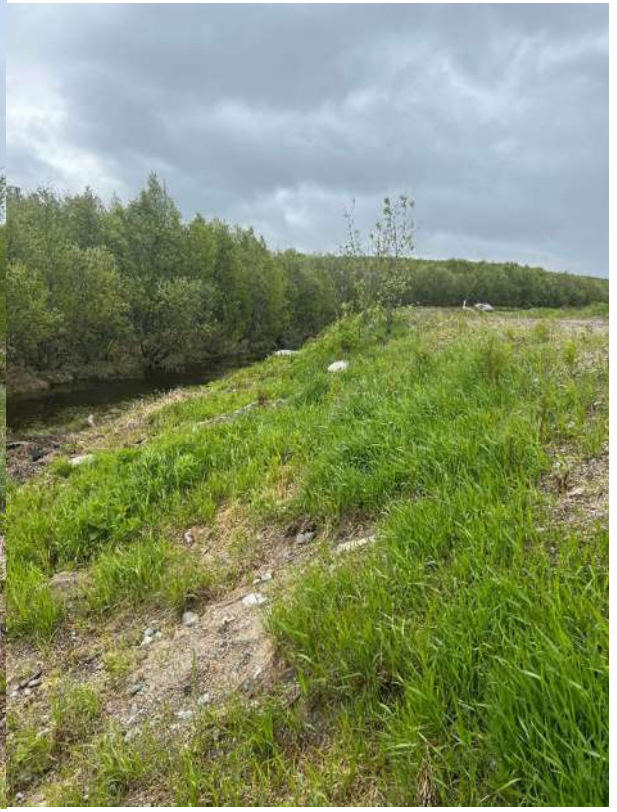
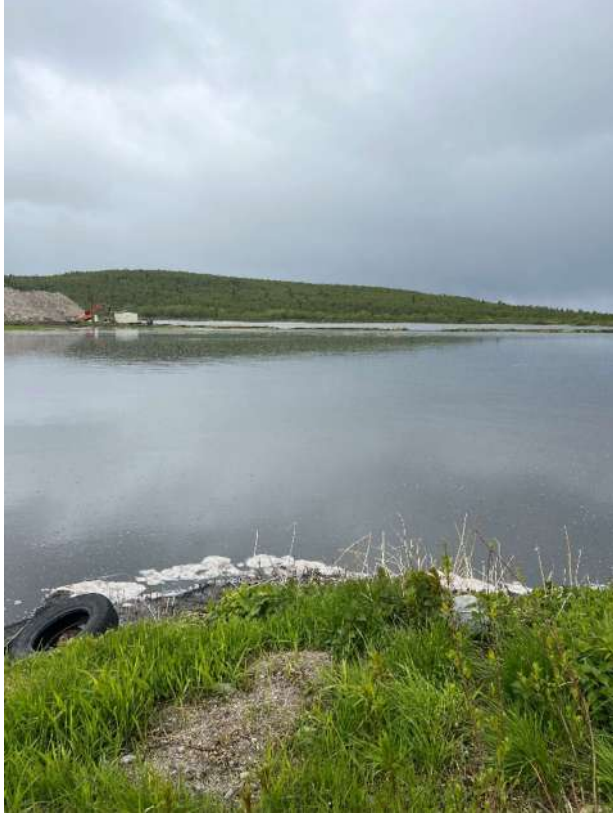
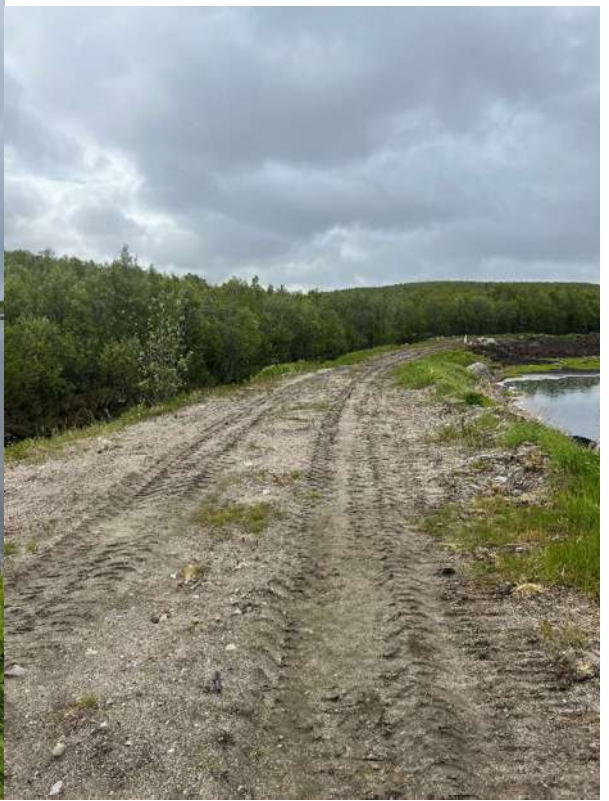
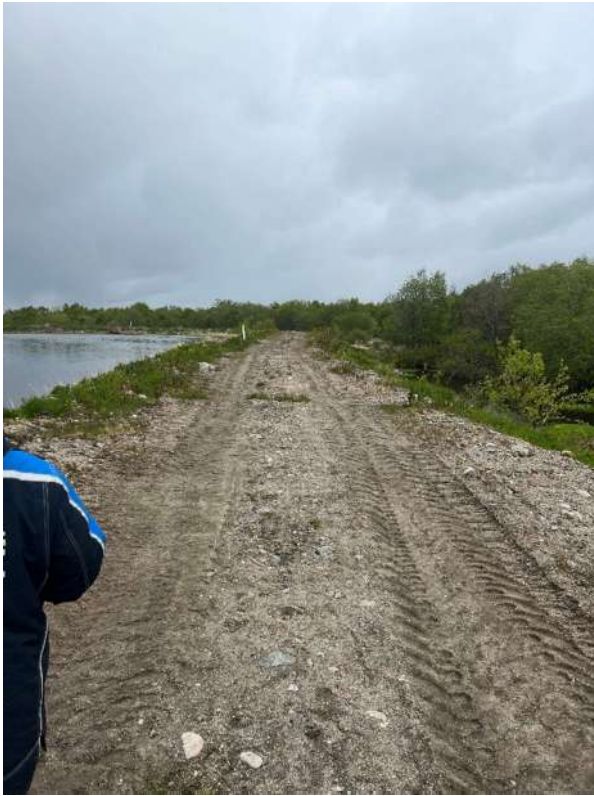
Точка 7

1. Низовой откос зарос древесно-кустарниковой и сорной растительностью.
2. На откосах, следов фильтрации, признаков разрушения, трещин не наблюдается.
3. Наблюдается частичная переработка верхового откоса нагонной волной.
4. Ширина гребня дамбы соответствует проекту.

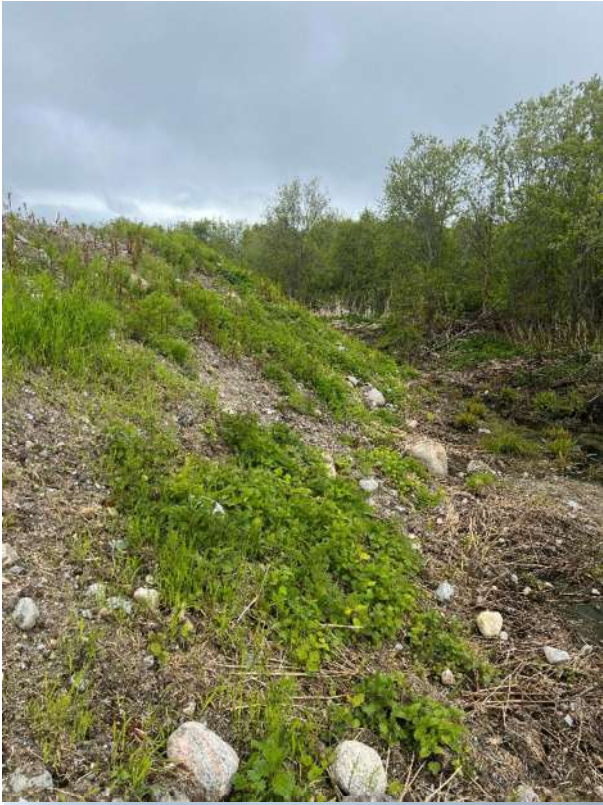
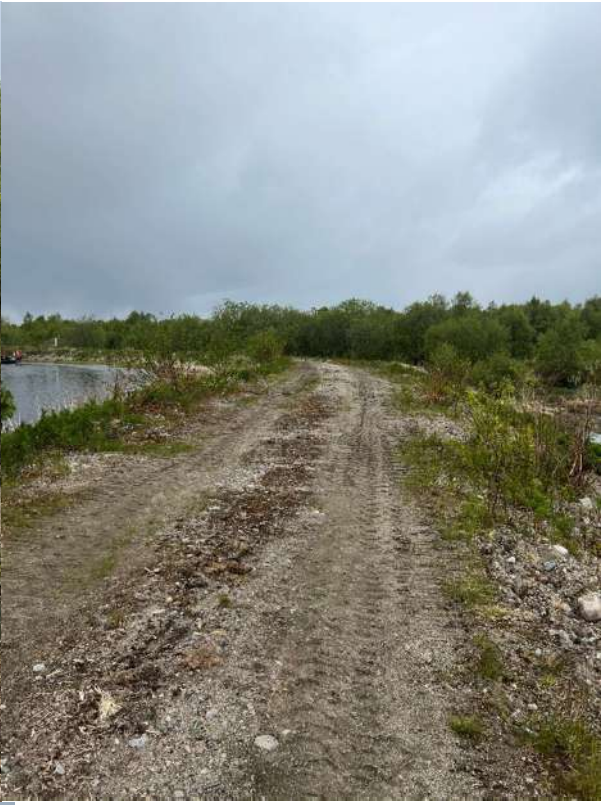
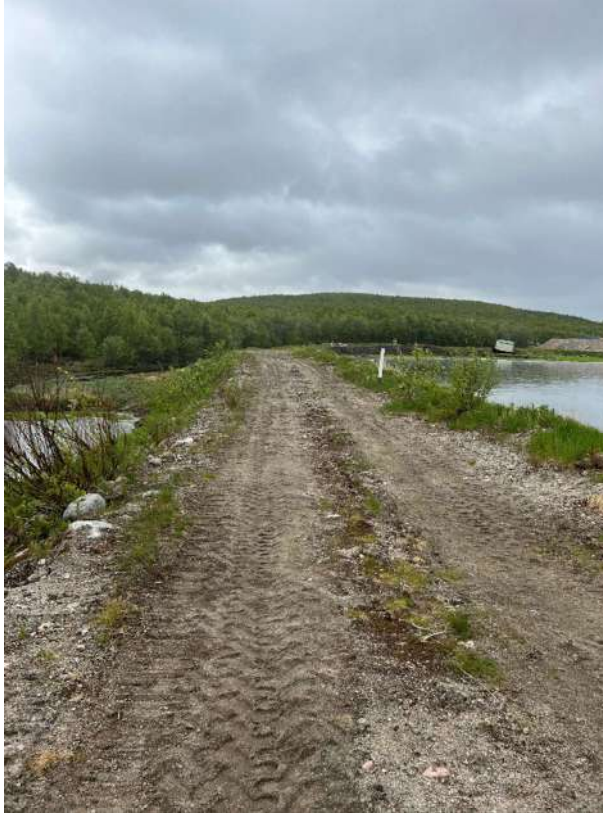
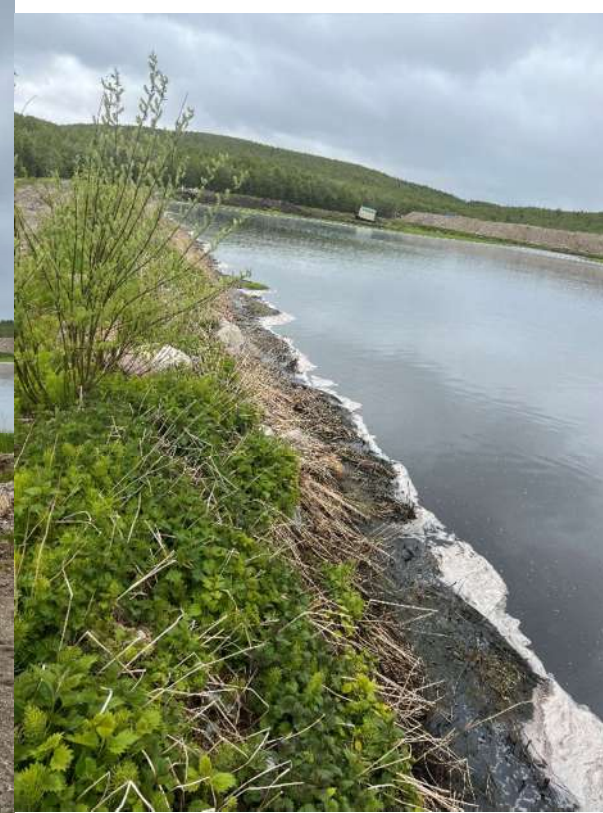
Точка 8

1. Низовой откос зарос древесно-кустарниковой и сорной растительностью.
2. На откосах, следов фильтрации, признаков разрушения, трещин не наблюдается.
3. Наблюдается частичная переработка верхового откоса нагонной волной.
4. Ширина гребня дамбы соответствует проекту.

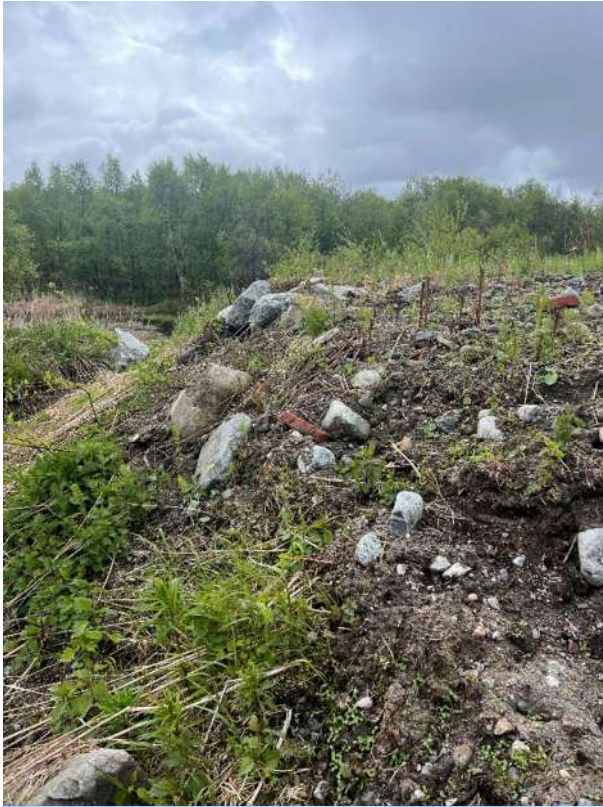
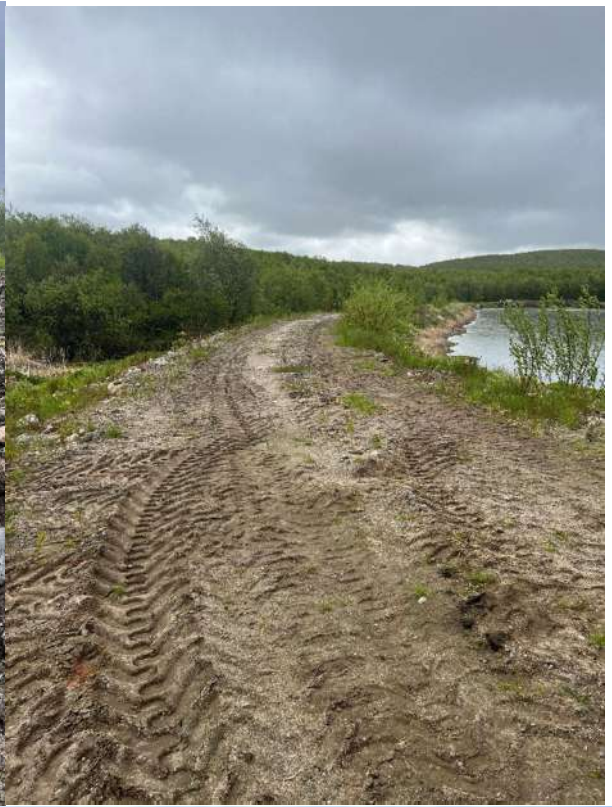
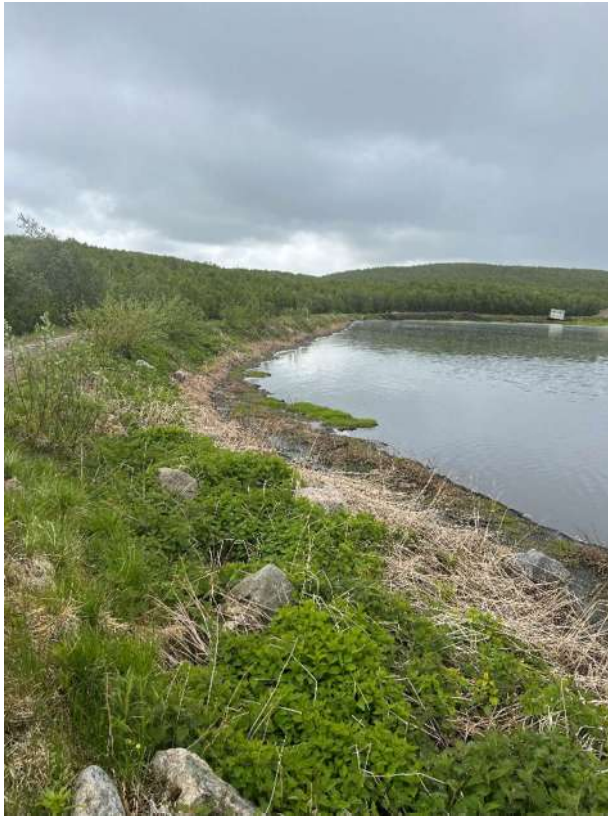
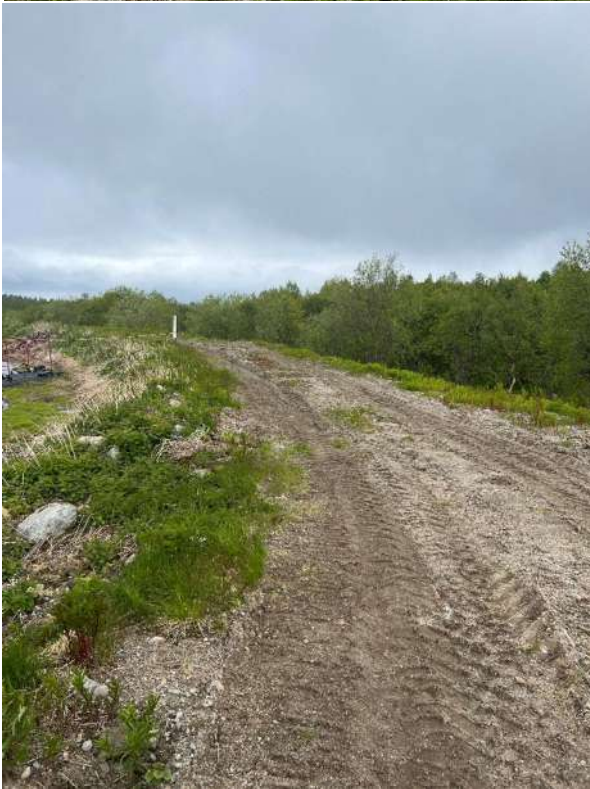
Точка 9

1. Низовой откос зарос древесно-кустарниковой и сорной растительностью.
2. На откосах, следов фильтрации, признаков разрушения, трещин не наблюдается.
3. Наблюдается частичная переработка верхового откоса нагонной волной.
4. Ширина гребня дамбы соответствует проекту.

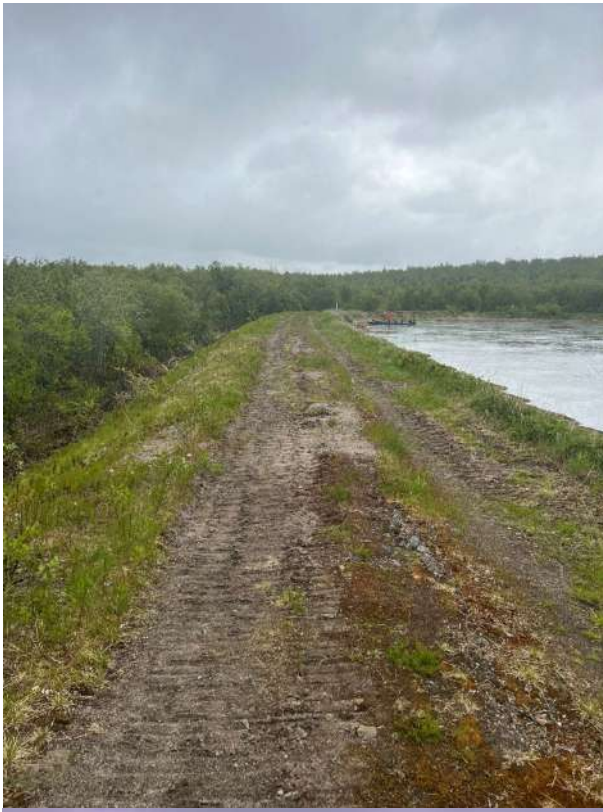
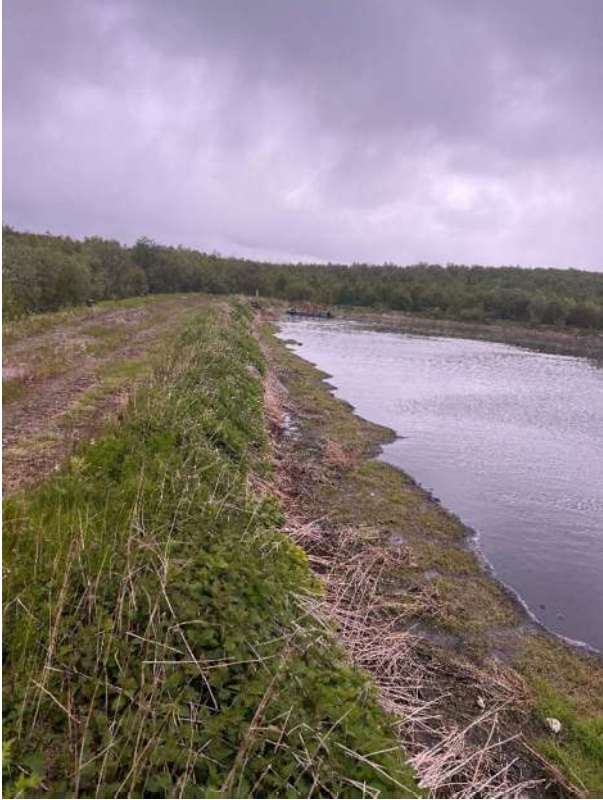
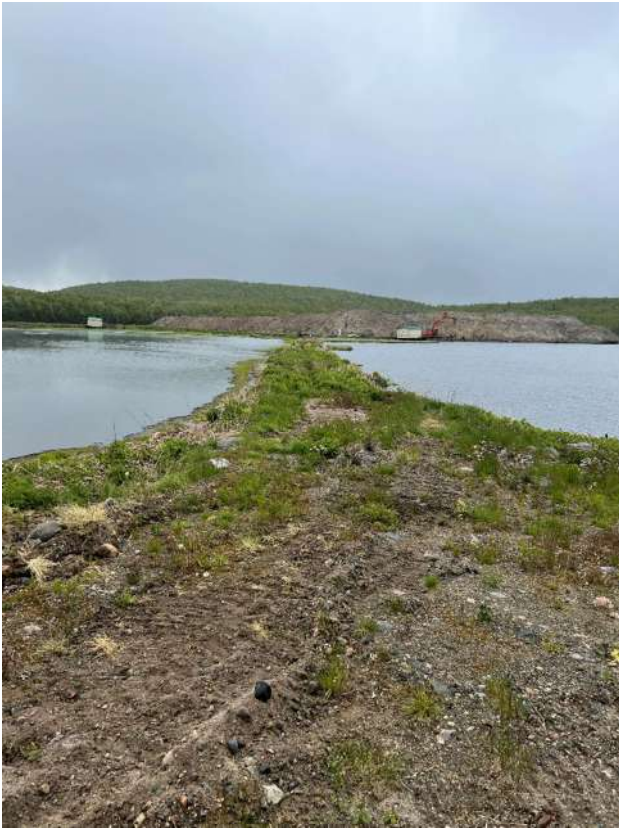
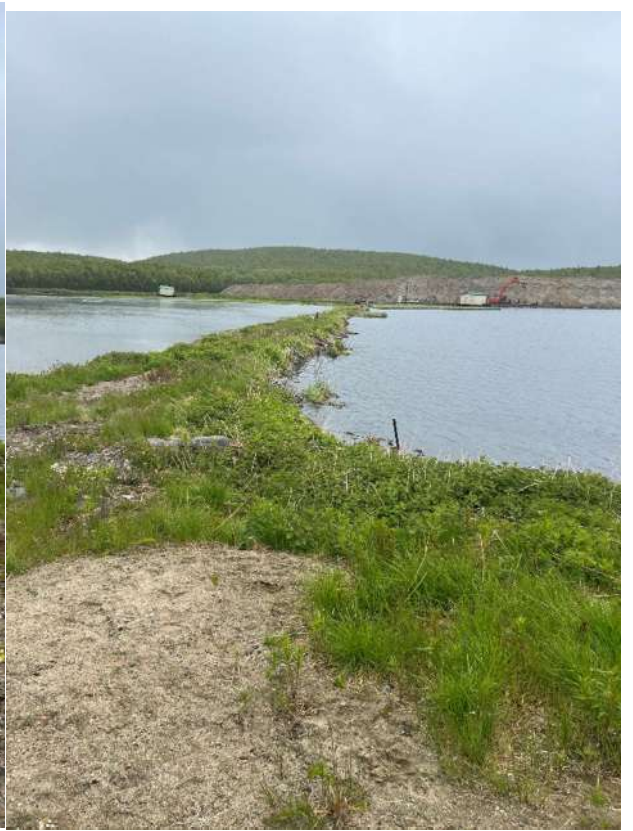
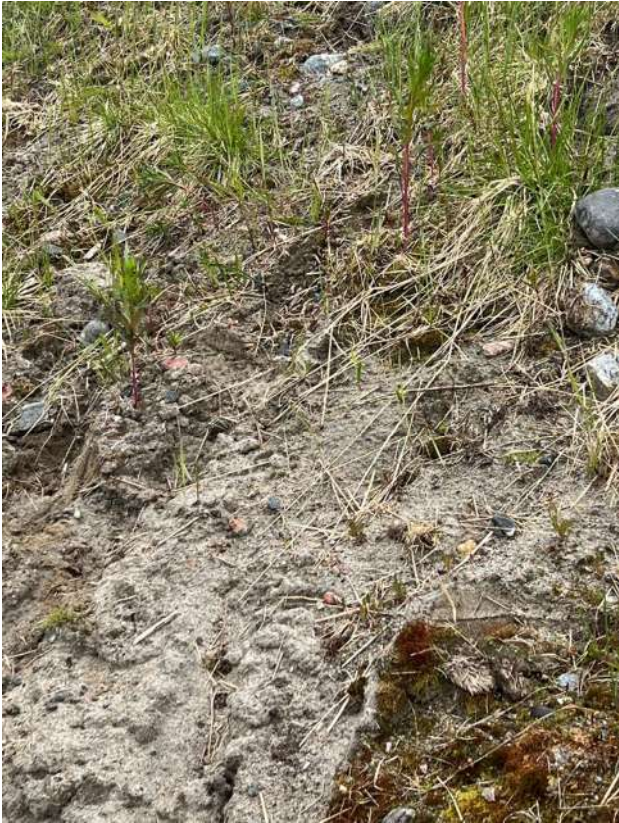
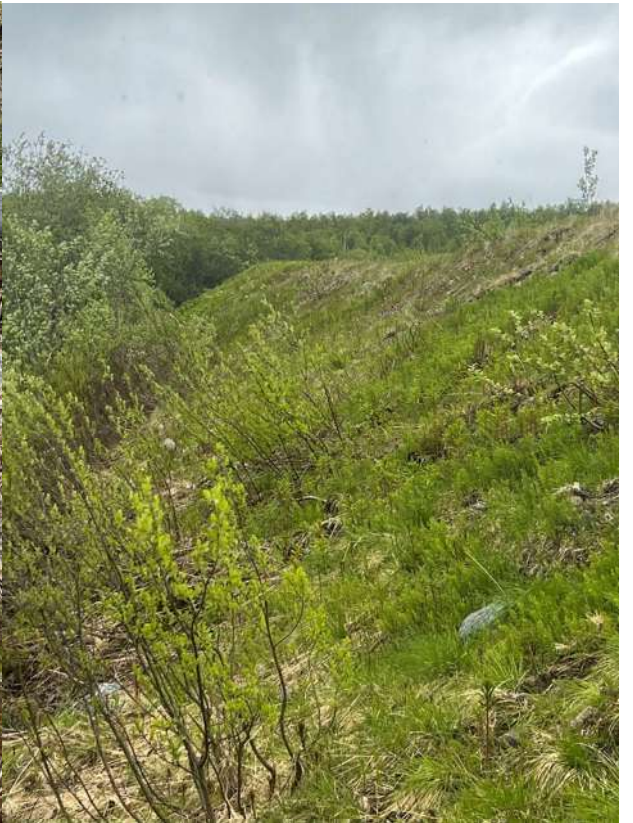
Точка 10

1. Низовой откос зарос древесно-кустарниковой и сорной растительностью.
2. На откосах, следов фильтрации, признаков разрушения, трещин не наблюдается.
3. Наблюдается частичная переработка верхового откоса нагонной волной.
4. Ширина гребня дамбы соответствует проекту.

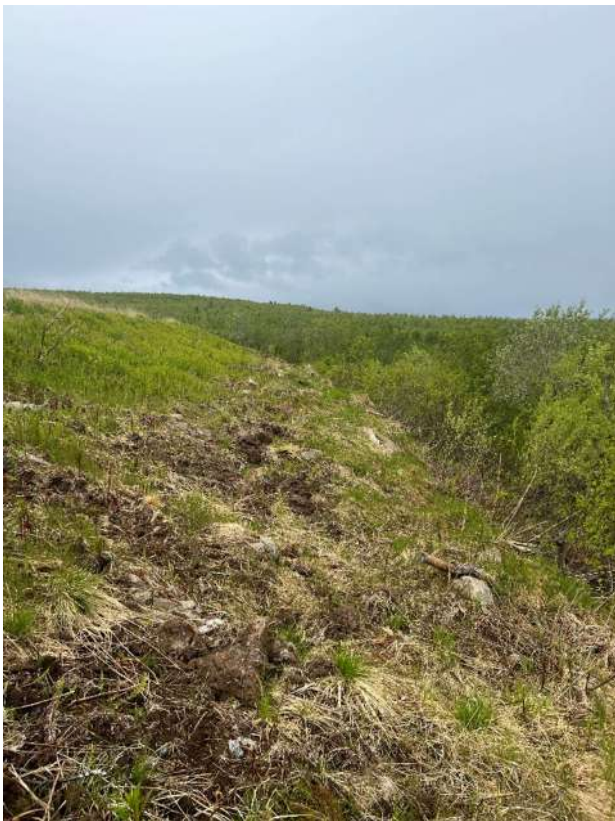
Точка 11

1. Низовой откос зарос древесно-кустарниковой и сорной растительностью.
2. На откосах, следов фильтрации, признаков разрушения, трещин не наблюдается.
3. Наблюдается частичная переработка верхового откоса нагонной волной.
4. Ширина гребня дамбы соответствует проекту.
