**АКЦИОНЕРНОЕ ОБЩЕСТВО
«ГРУППА КОМПАНИЙ «ЕКС»**

Рекультивация помехохранилища бывшего ОАО «Птицефабрика «Снежная»

**Обследование состояния грунтов оснований зданий и
сооружений, их строительных конструкций**

21122021/ДА-0008-ТО.1

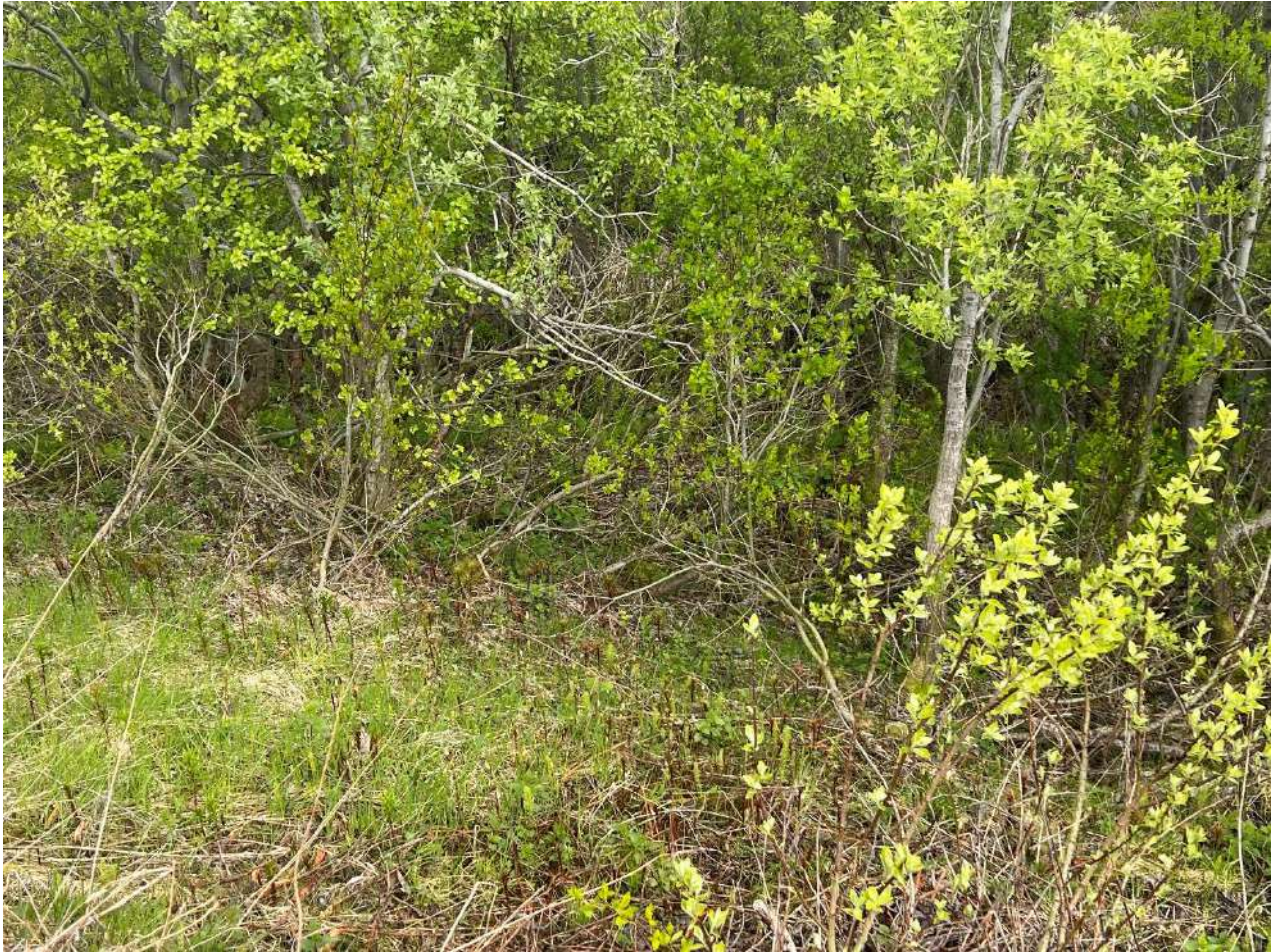
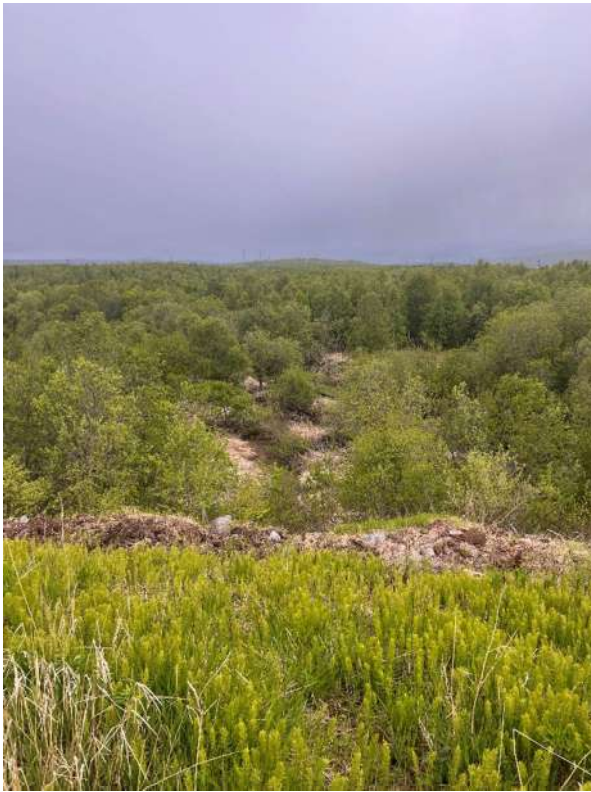
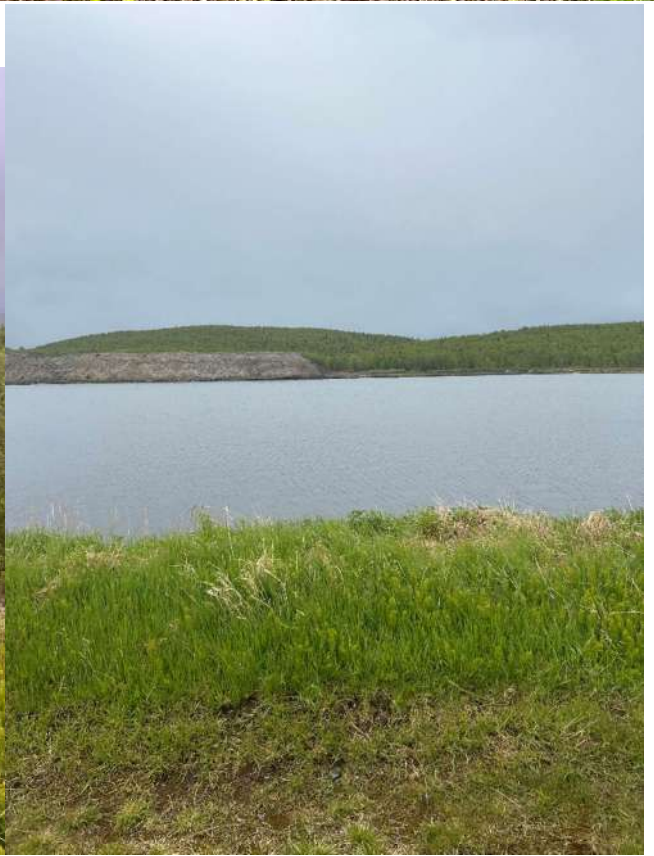
Точка 12

1. Низовой откос зарос древесно-кустарниковой и сорной растительностью.
2. На откосах, следов фильтрации, признаков разрушения, трещин не наблюдается.
3. Наблюдается частичная переработка верхового откоса нагонной волной.
4. Ширина гребня дамбы соответствует проекту.

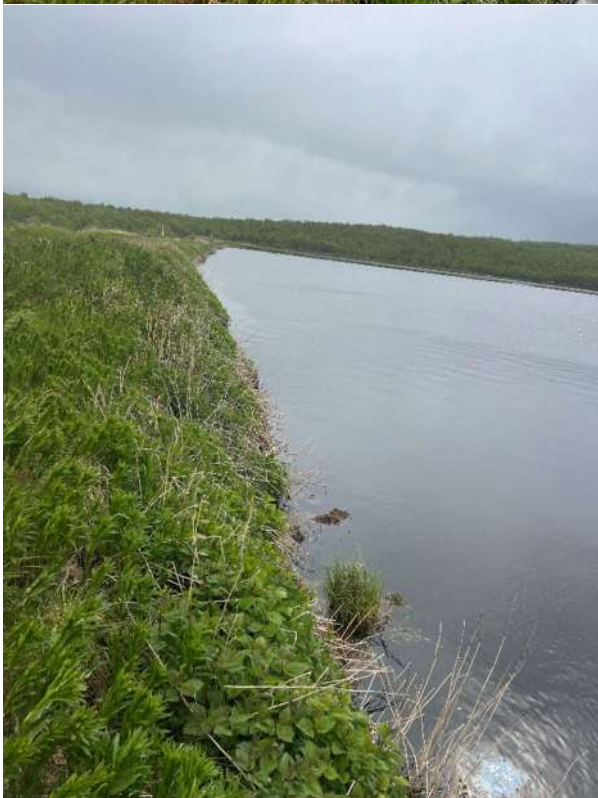
Точка 13

1. Низовой откос зарос древесно-кустарниковой и сорной растительностью.
2. На откосах, следов фильтрации, признаков разрушения, трещин не наблюдается.
3. Наблюдается частичная переработка верхового откоса нагонной волной.
4. Ширина гребня дамбы соответствует проекту.

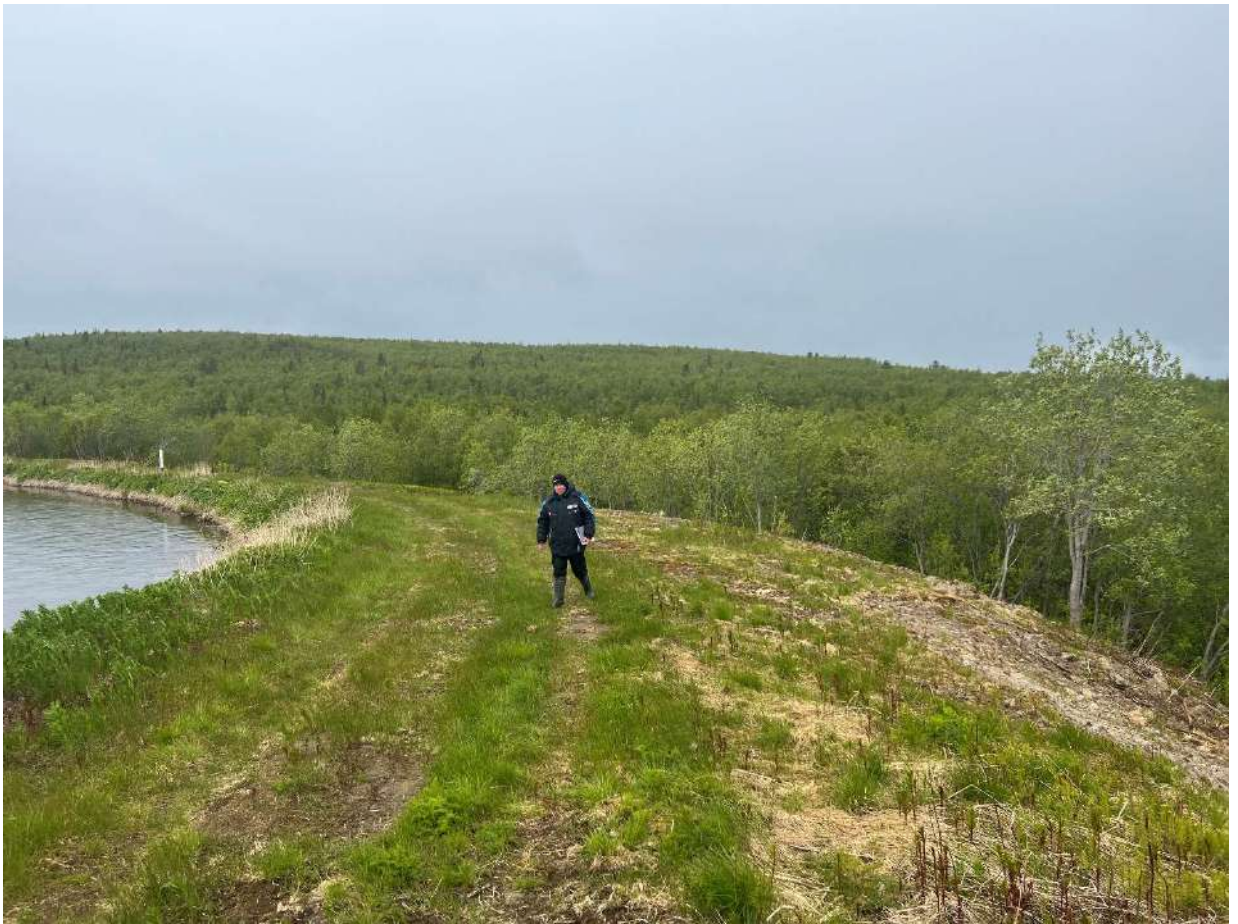
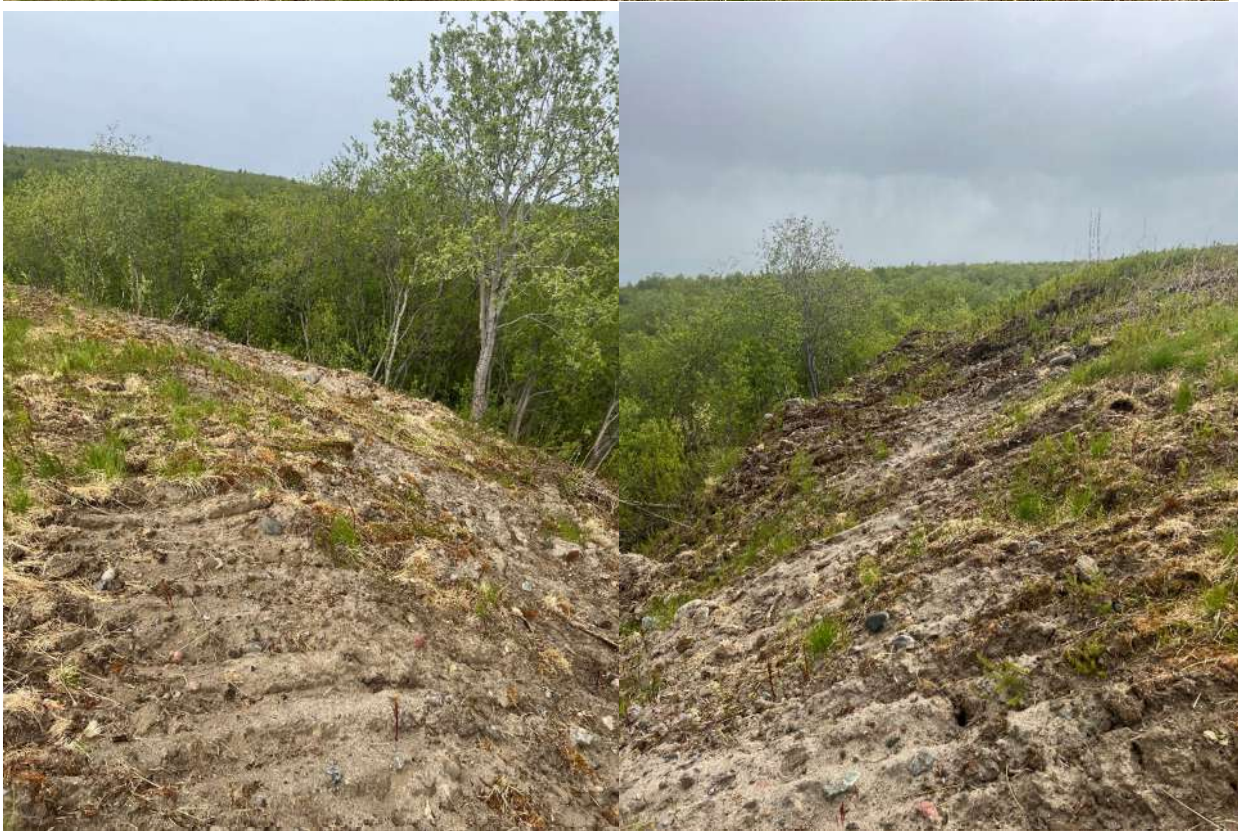
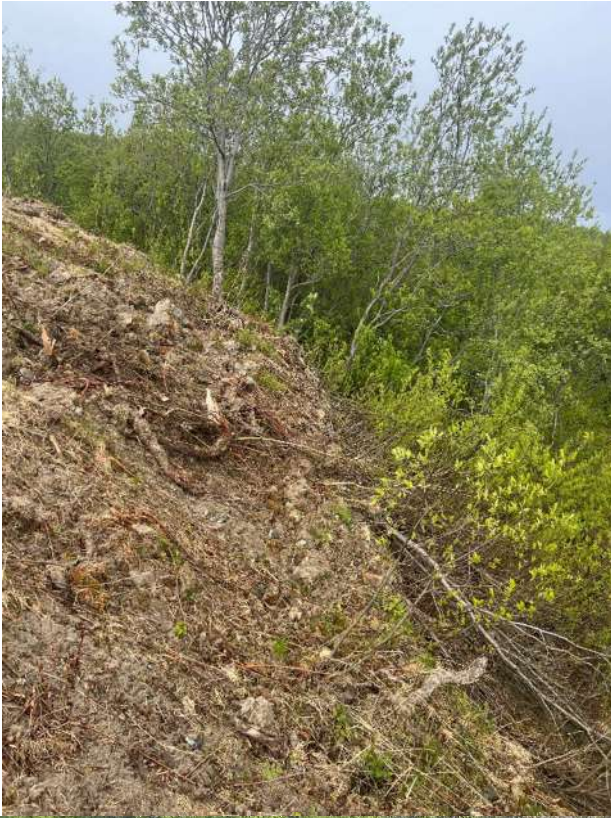
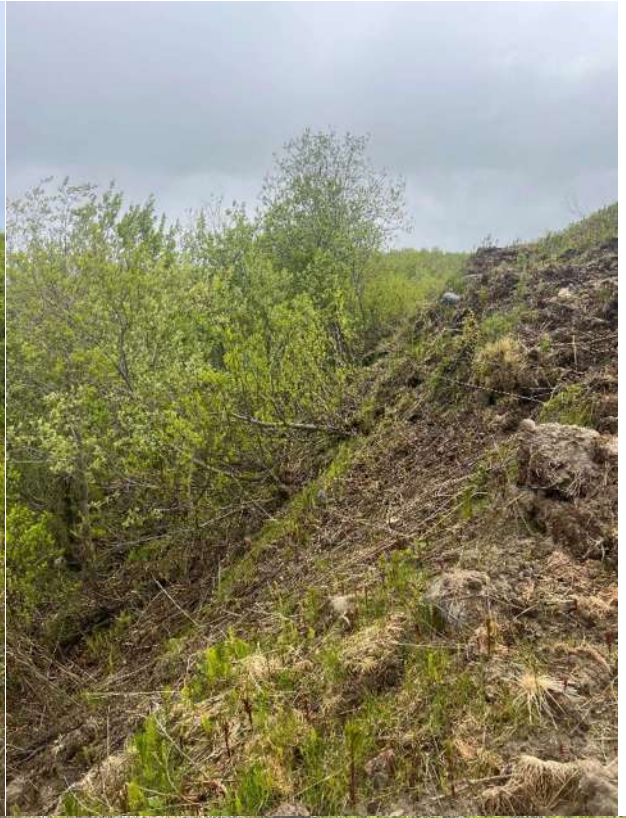
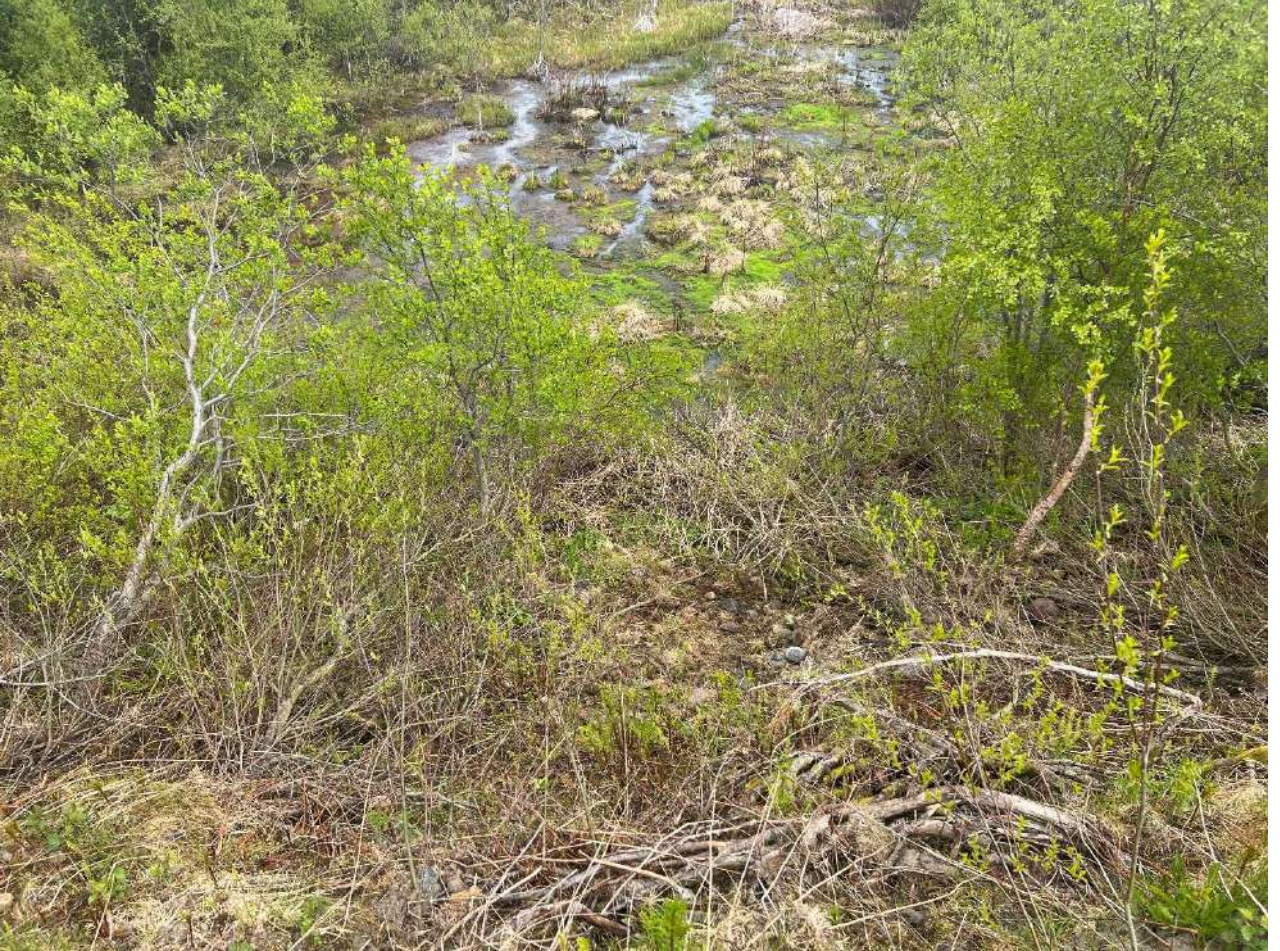
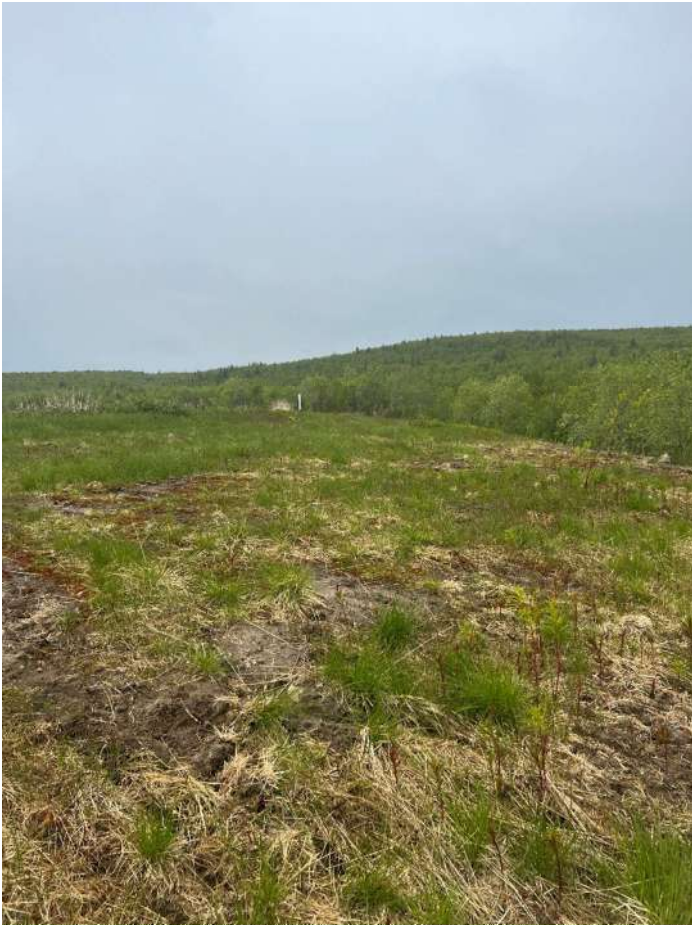
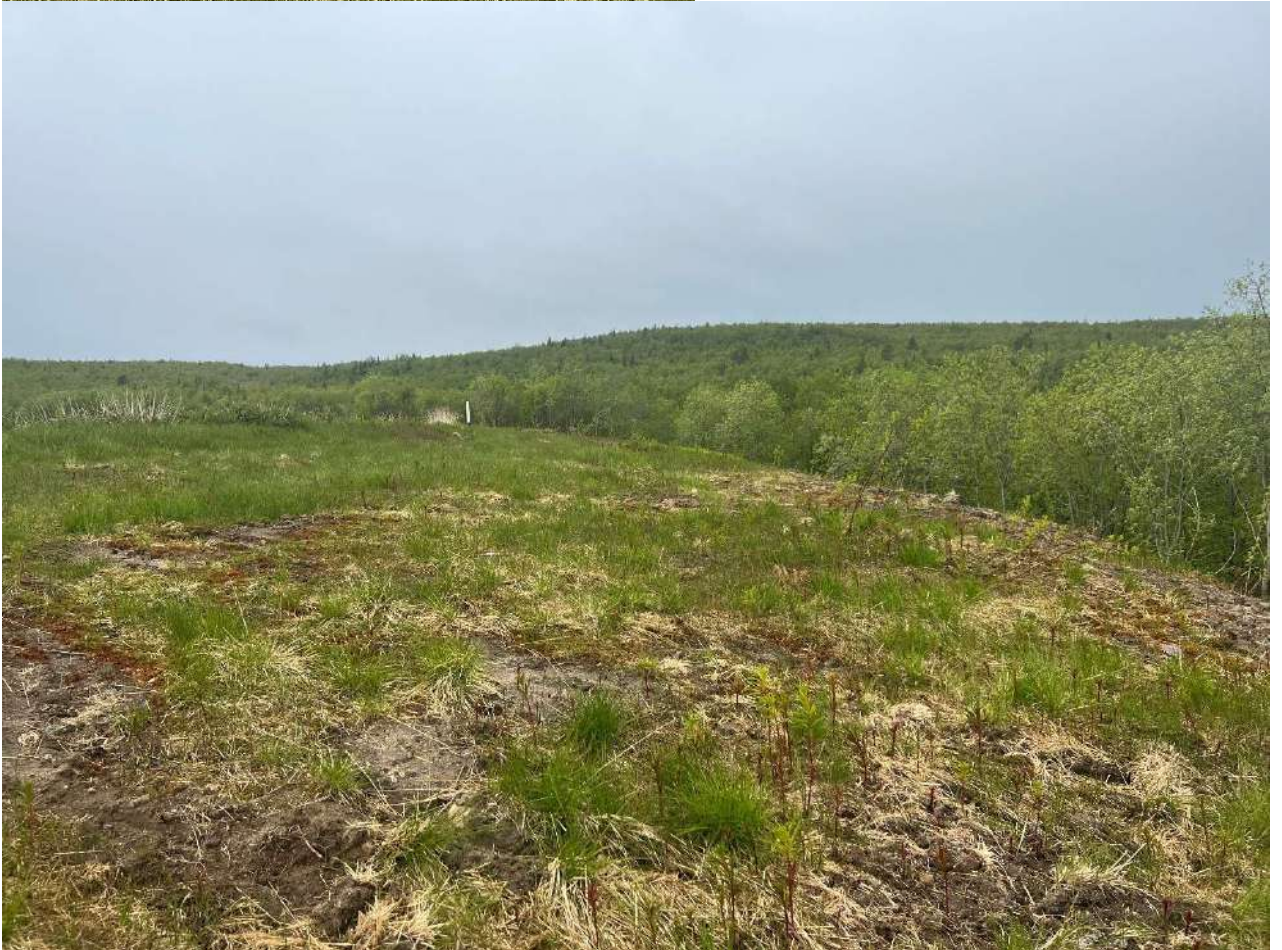
Точка 14

1. Низовой откос зарос древесно-кустарниковой и сорной растительностью.
2. На откосах, следов фильтрации, признаков разрушения, трещин не наблюдается.
3. Наблюдается частичная переработка верхового откоса нагонной волной.
4. Ширина гребня дамбы соответствует проекту.

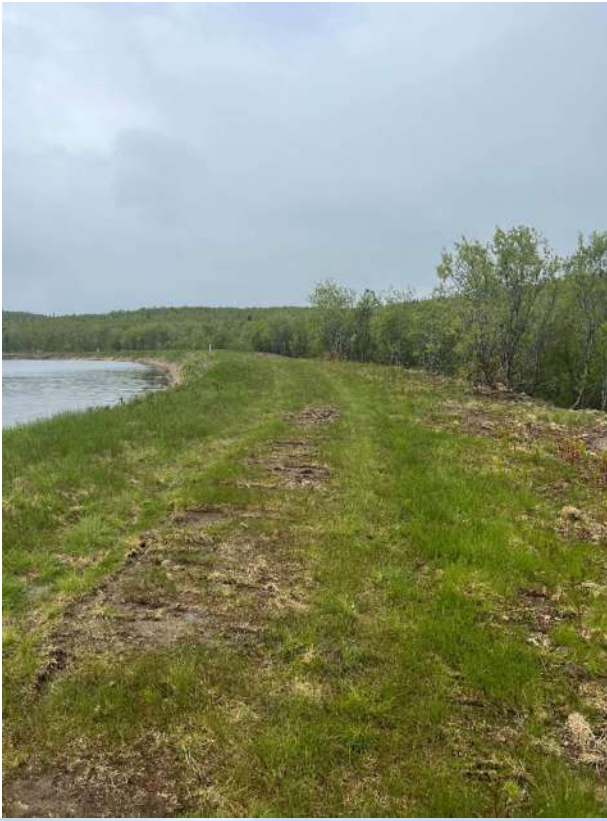
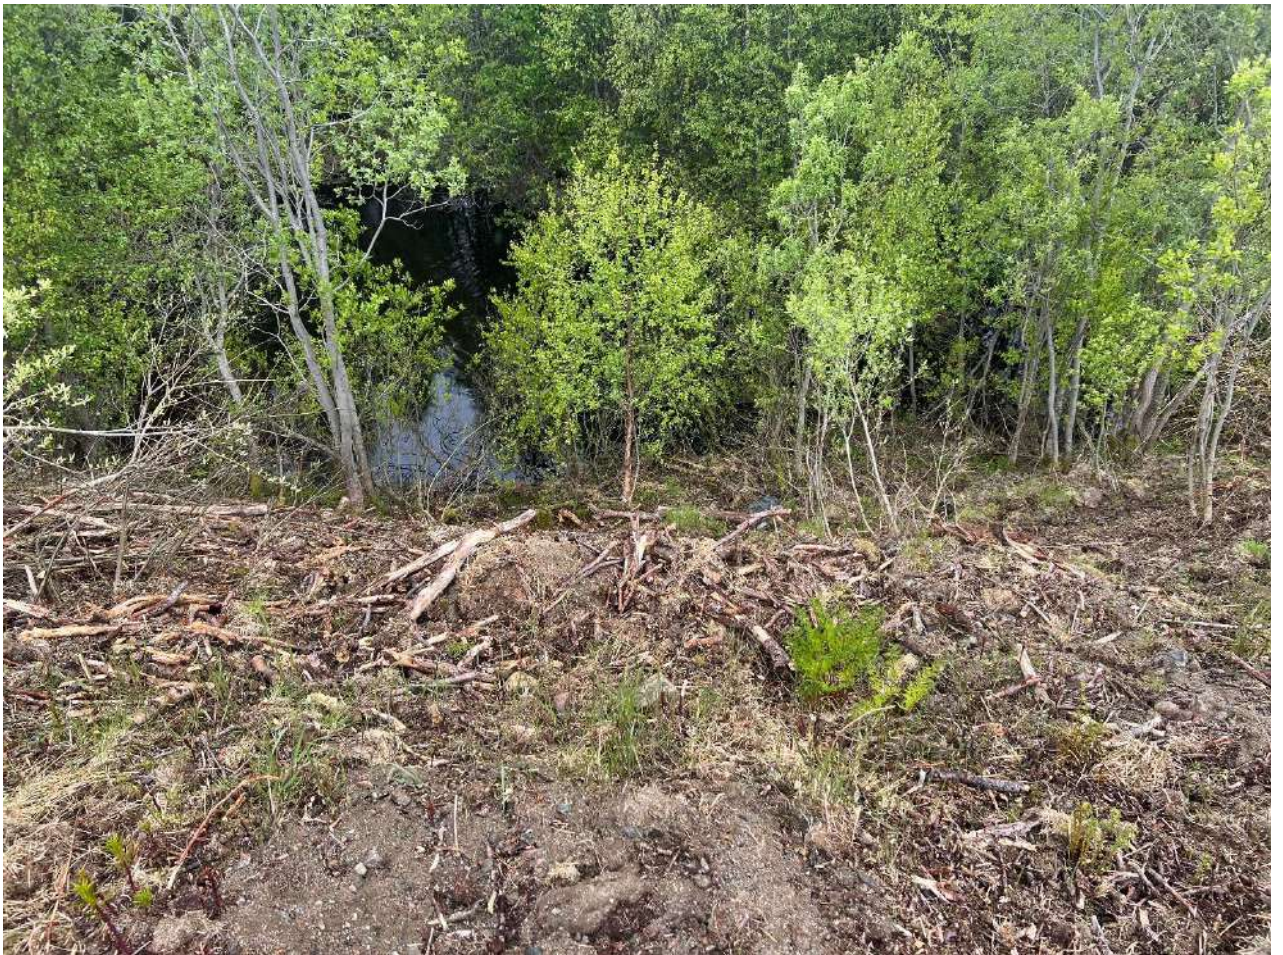
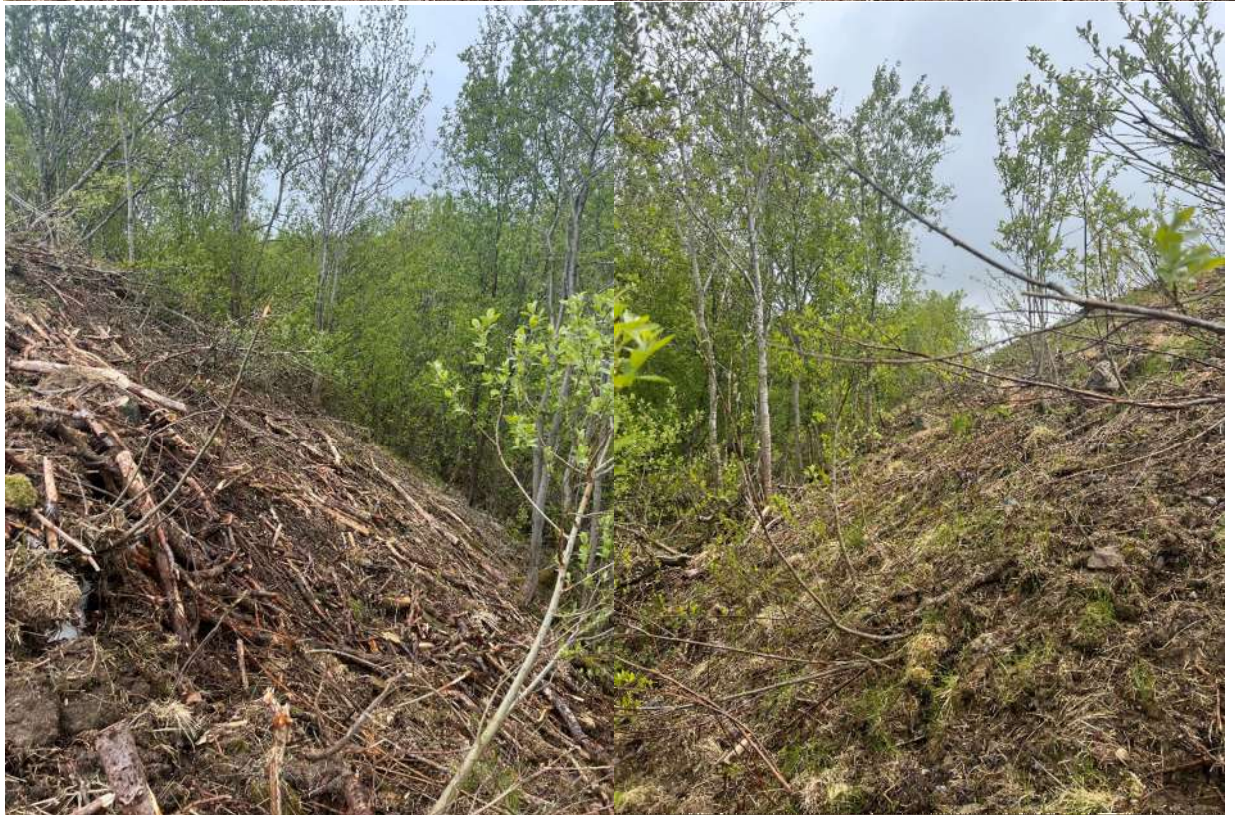
Точка 15

1. Низовой откос зарос древесно-кустарниковой и сорной растительностью.
2. На откосах, следов фильтрации, признаков разрушения, трещин не наблюдается.
3. Наблюдается частичная переработка верхового откоса нагонной волной.
4. Ширина гребня дамбы соответствует проекту.

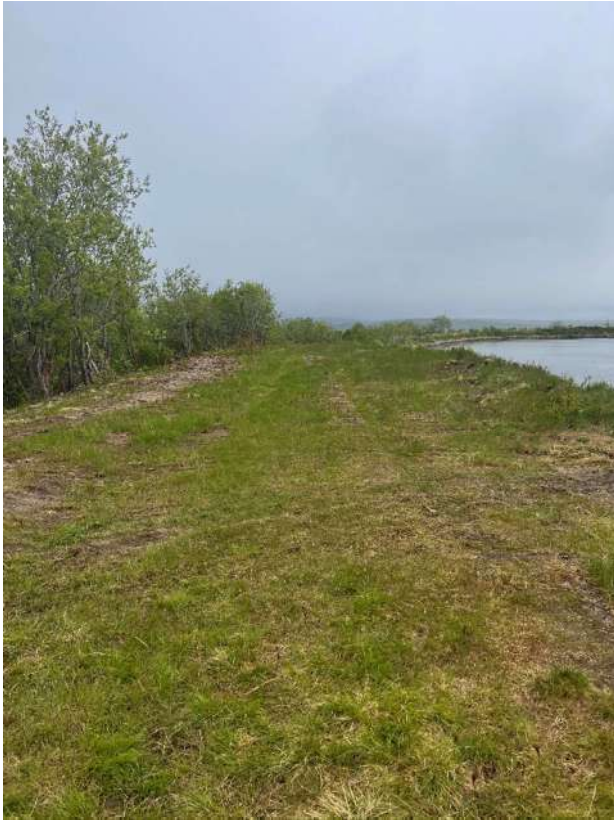
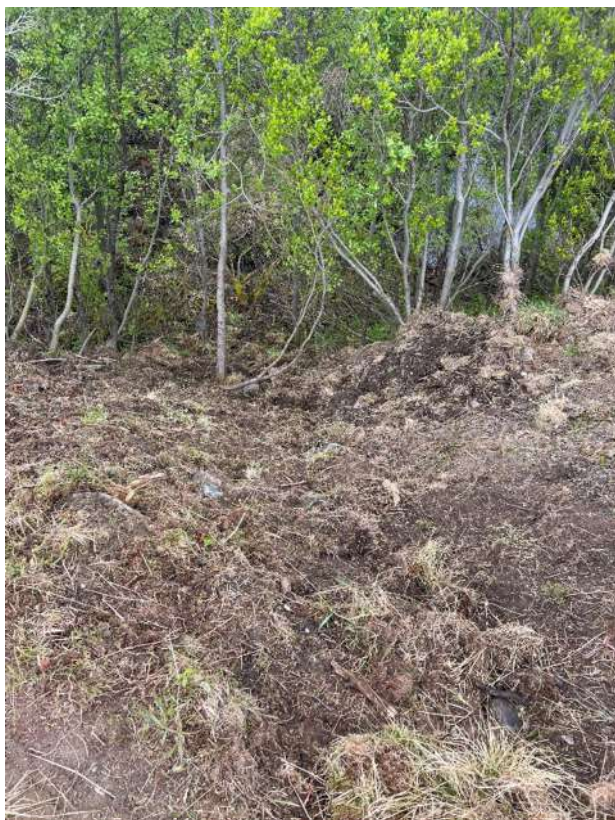
Точка 16

1. Низовой откос зарос древесно-кустарниковой и сорной растительностью.
2. На откосах, следов фильтрации, признаков разрушения, трещин не наблюдается.
3. Наблюдается частичная переработка верхового откоса нагонной волной.
4. Ширина гребня дамбы соответствует проекту.

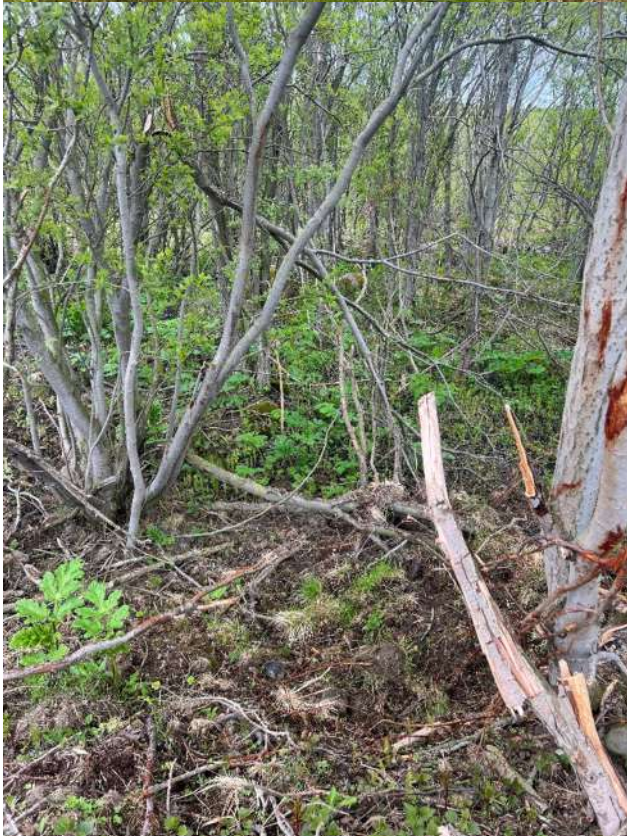
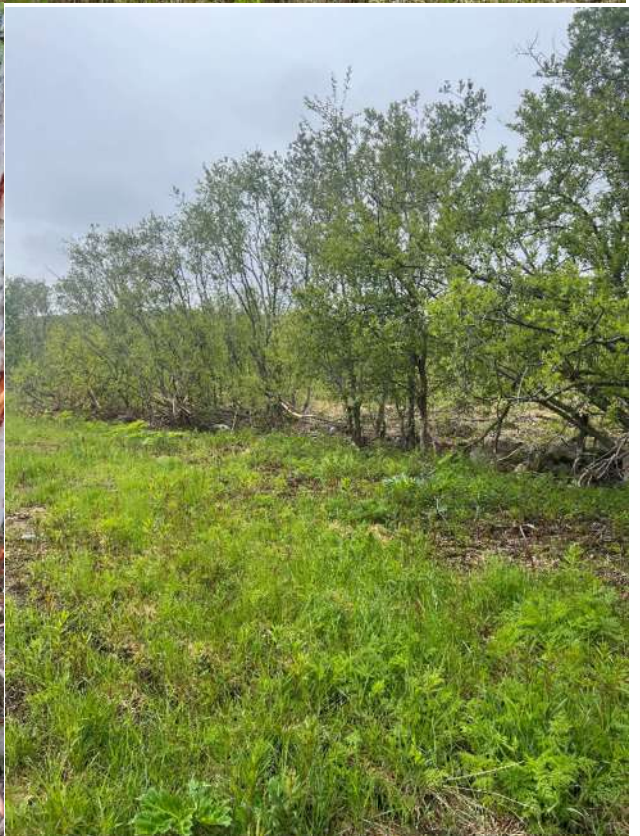
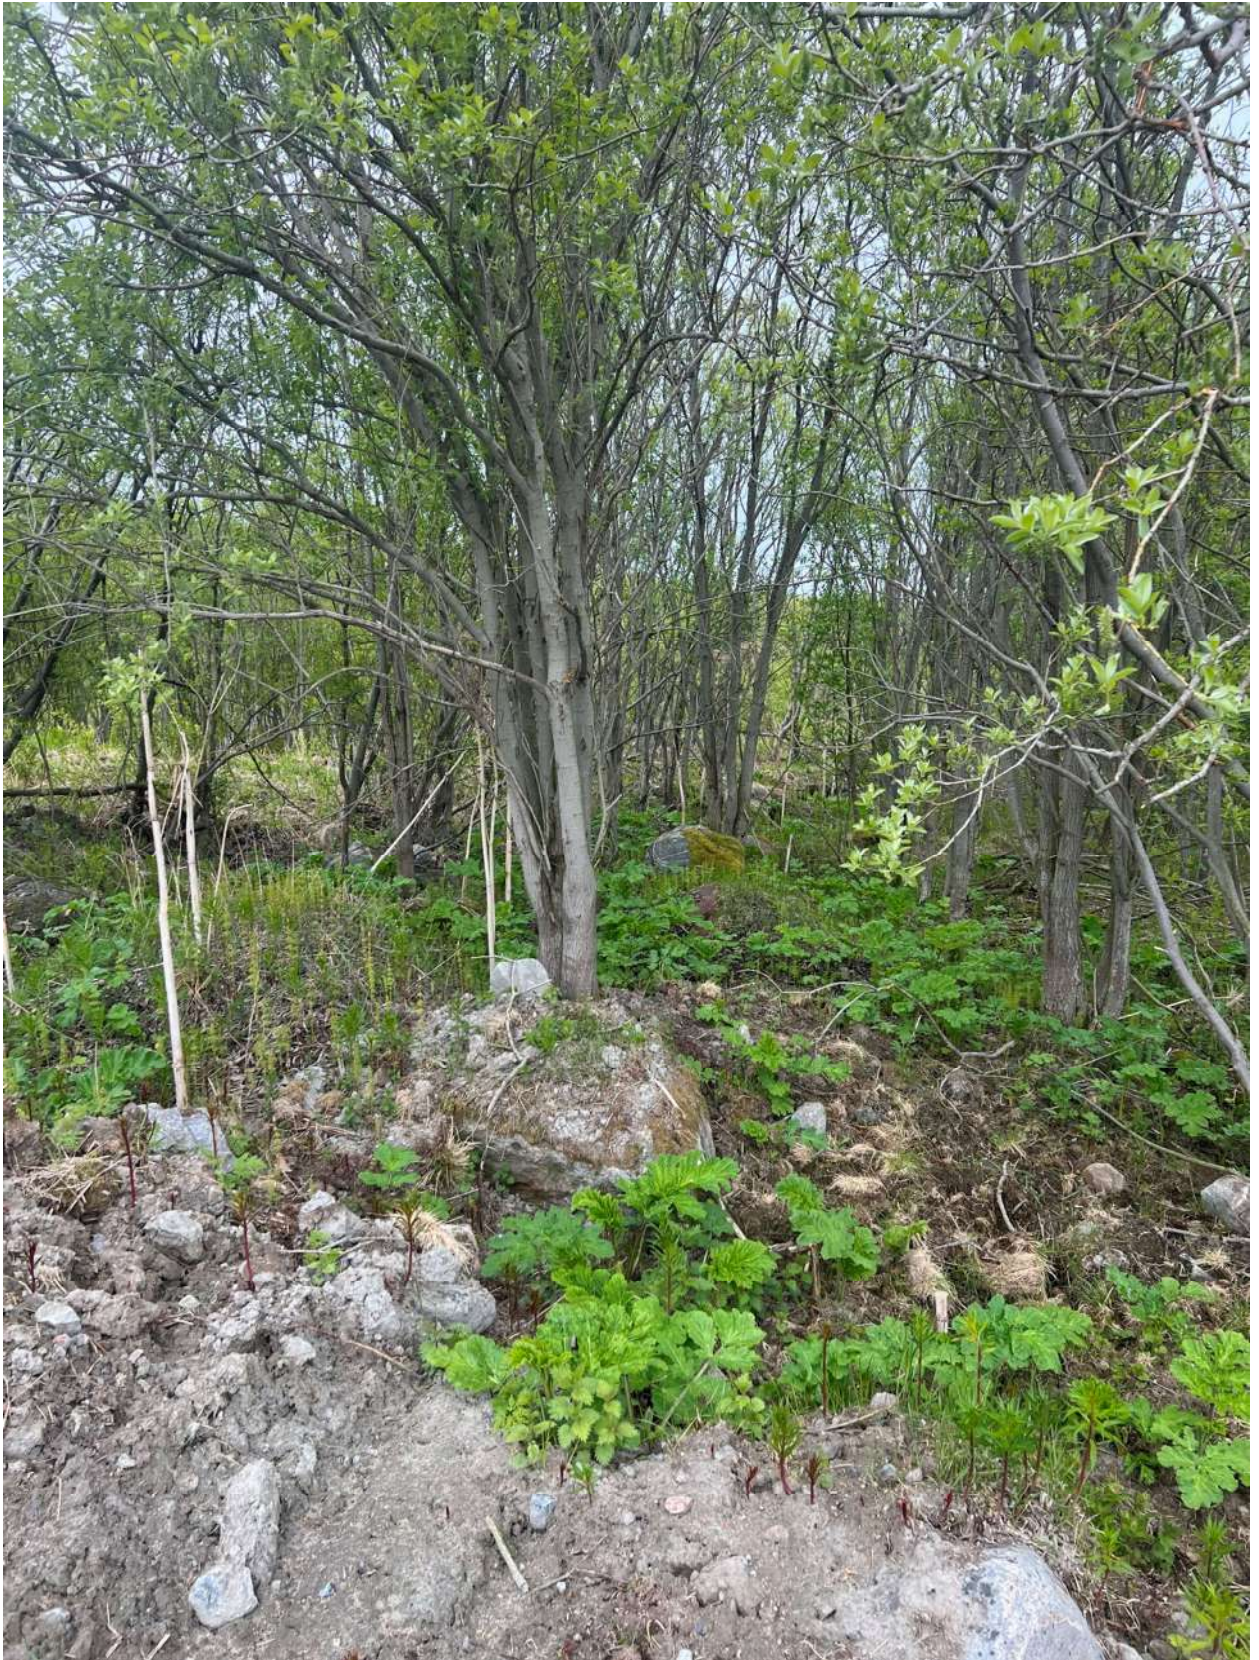
Точка 17

1. Низовой откос зарос древесно-кустарниковой и сорной растительностью.
2. На откосах, следов фильтрации, признаков разрушения, трещин не наблюдается.
3. Наблюдается частичная переработка верхового откоса нагонной волной.
4. Ширина гребня дамбы соответствует проекту.

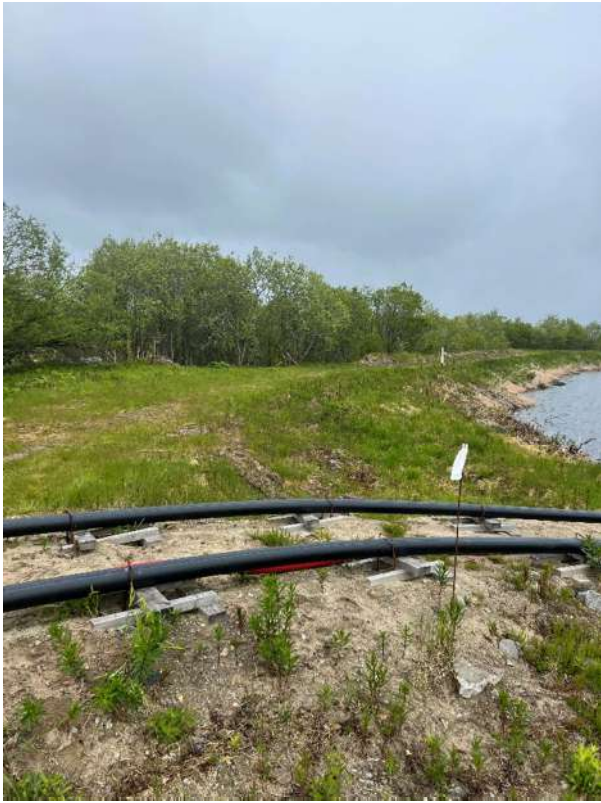
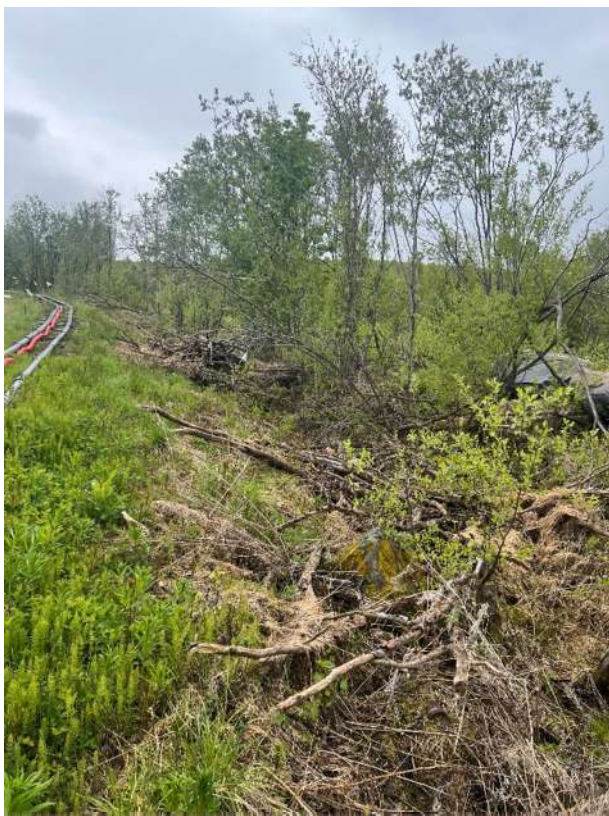
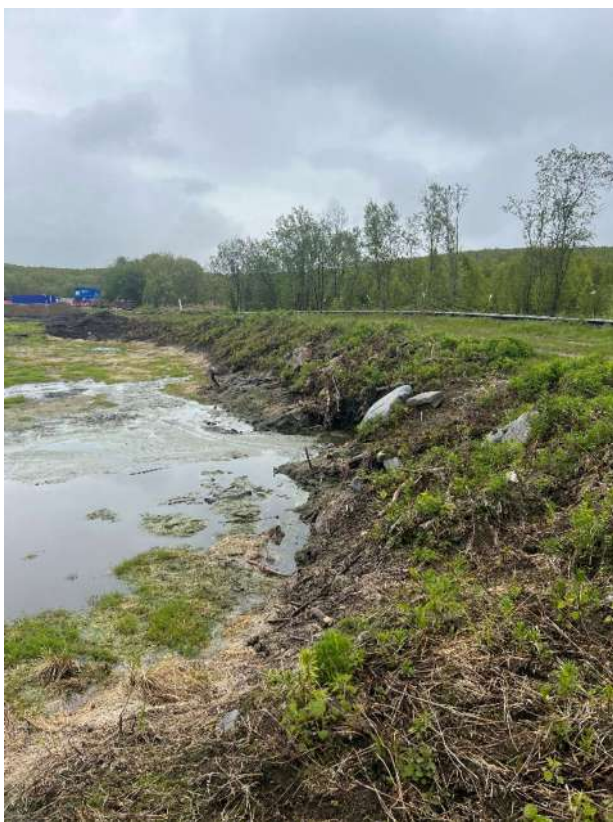
Точка 18

1. Низовой откос зарос древесно-кустарниковой и сорной растительностью.
2. На откосах, следов фильтрации, признаков разрушения, трещин не наблюдается.
3. Наблюдается частичная переработка верхового откоса нагонной волной.
4. Ширина гребня дамбы соответствует проекту.

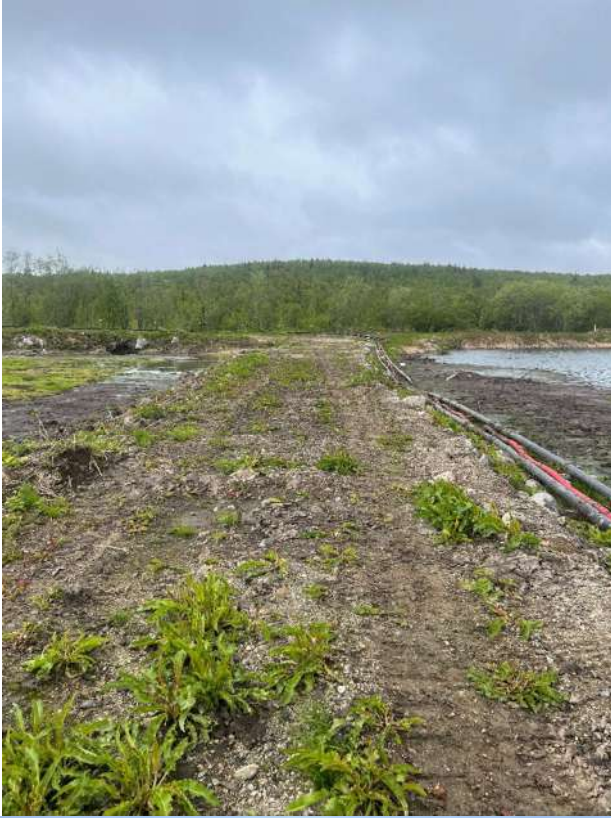
Точка 19

1. Низовой откос зарос травой и сорной растительностью, верховой зарос травой и сорной растительностью.
2. Разделительная дамба находится в удовлетворительном состоянии.

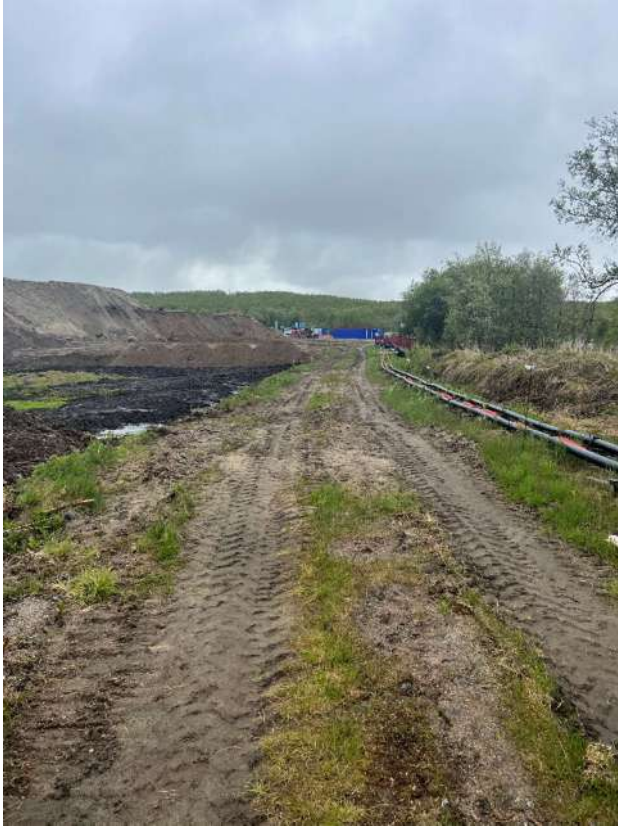
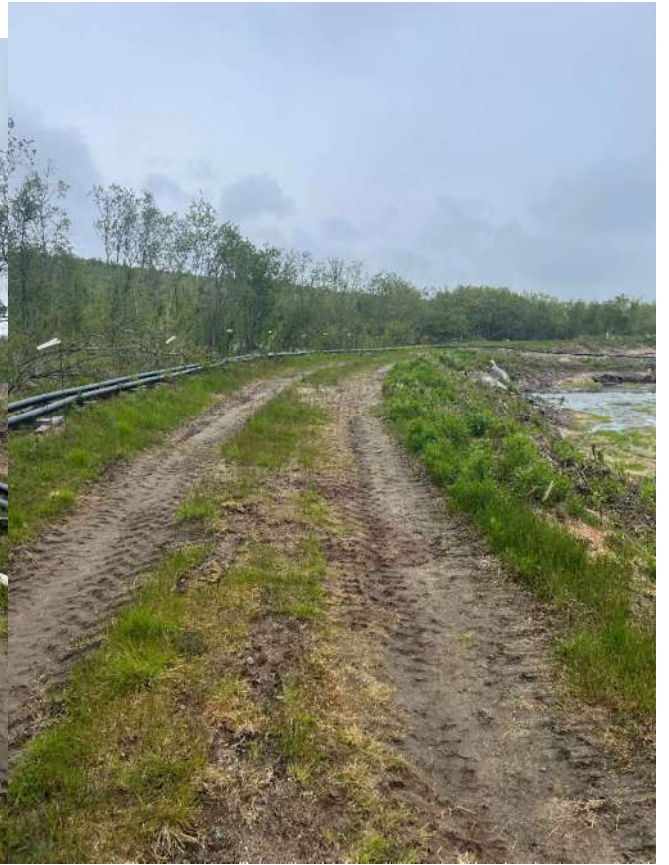
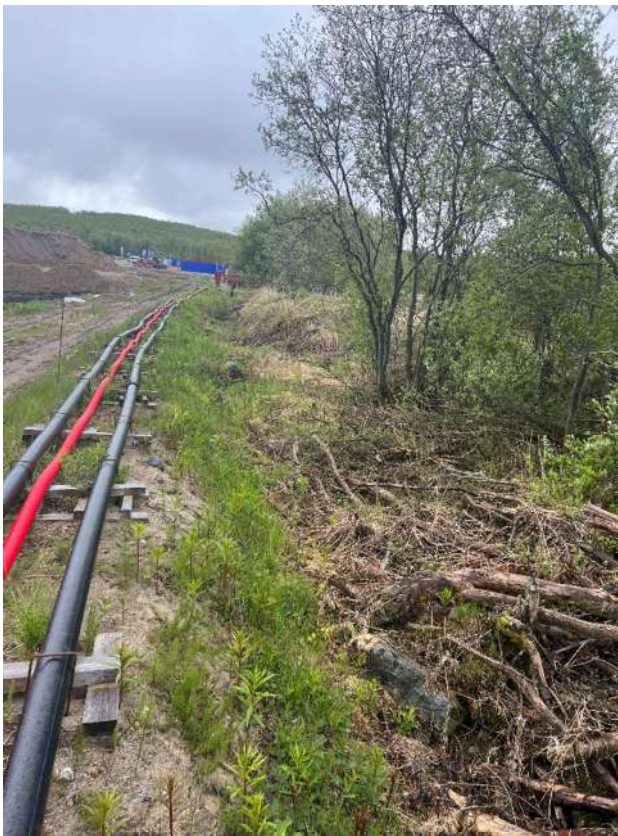
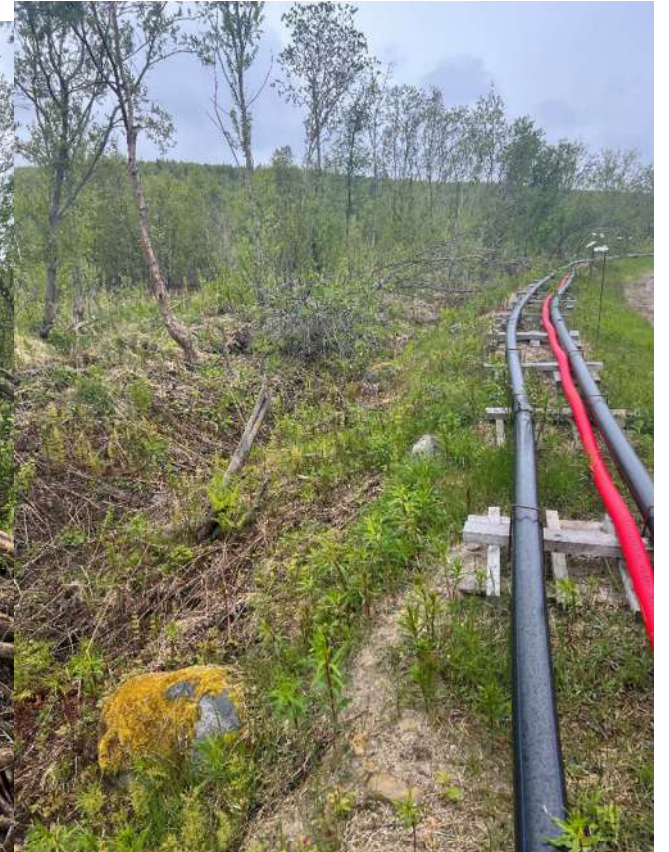
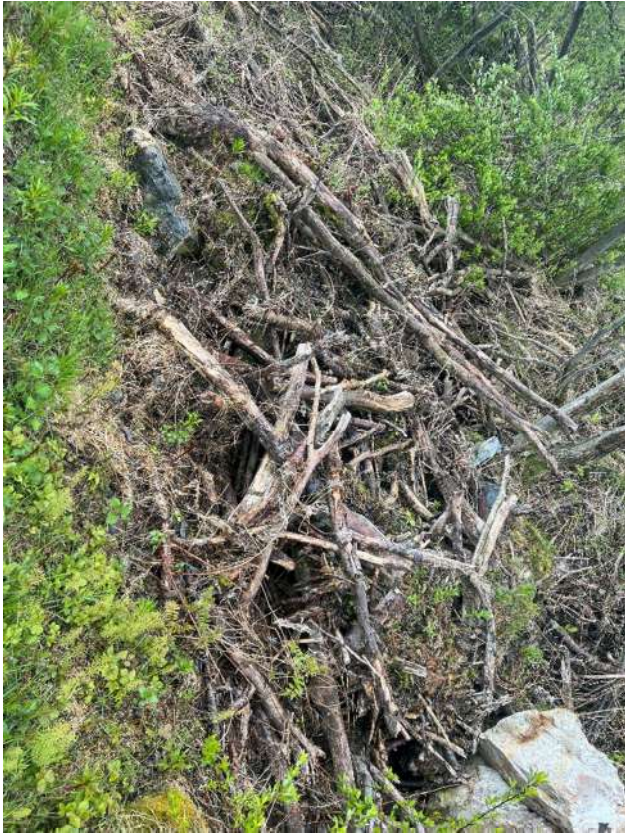
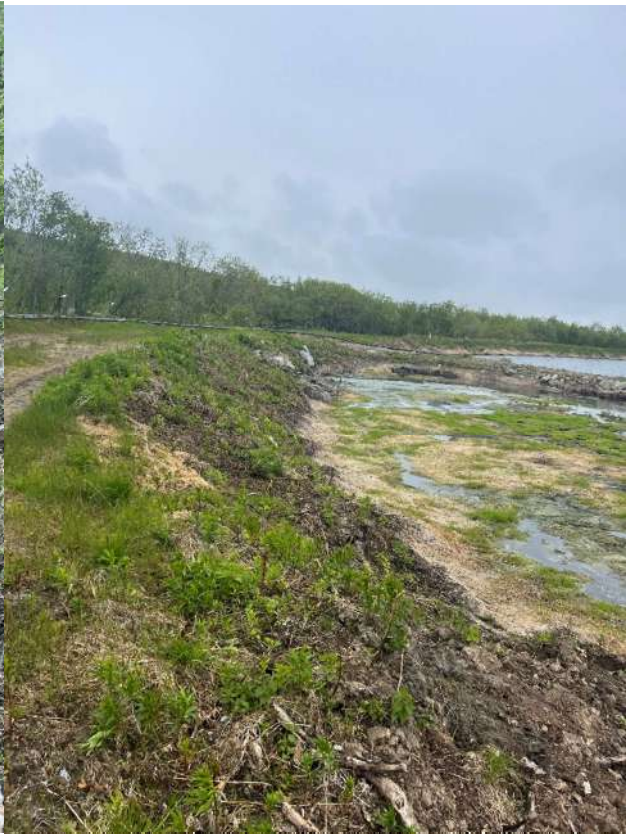
Точка 20

1. Низовой откос зарос древесно-кустарниковой и сорной растительностью.
2. На откосах, следов фильтрации, признаков разрушения, трещин не наблюдается.
3. Ширина гребня дамбы соответствует проекту.

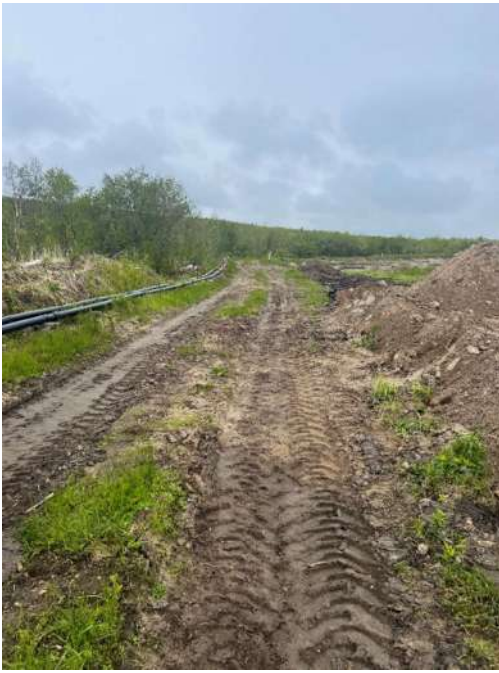
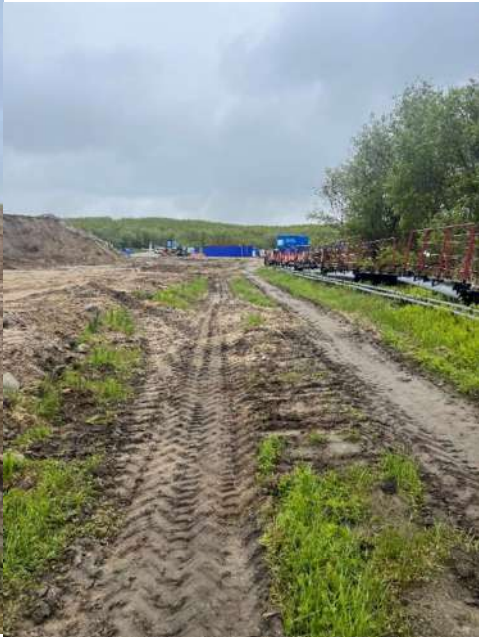
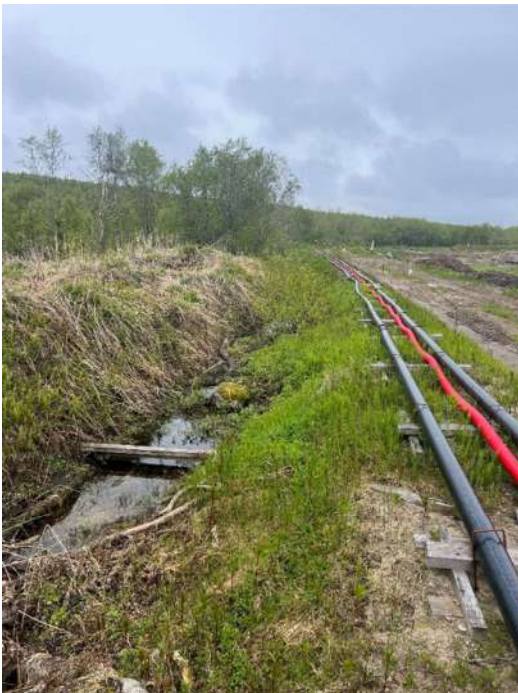
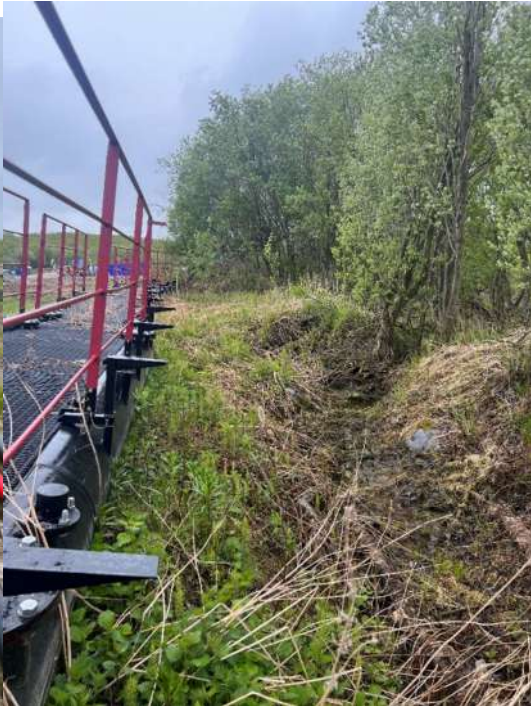
Точка 21

1. Низовой откос зарос древесно-кустарниковой и сорной растительностью.
2. На откосах, следов фильтрации, признаков разрушения, трещин не наблюдается.
3. Ширина гребня дамбы соответствует проекту.
