**АКЦИОНЕРНОЕ ОБЩЕСТВО
«ГРУППА КОМПАНИЙ «ЕКС»**

Рекультивация помехохранилища бывшего ОАО «Птицефабрика «Снежная»

**Обследование состояния грунтов оснований зданий и
сооружений, их строительных конструкций**

21122021/ДА-0008-ТО.1

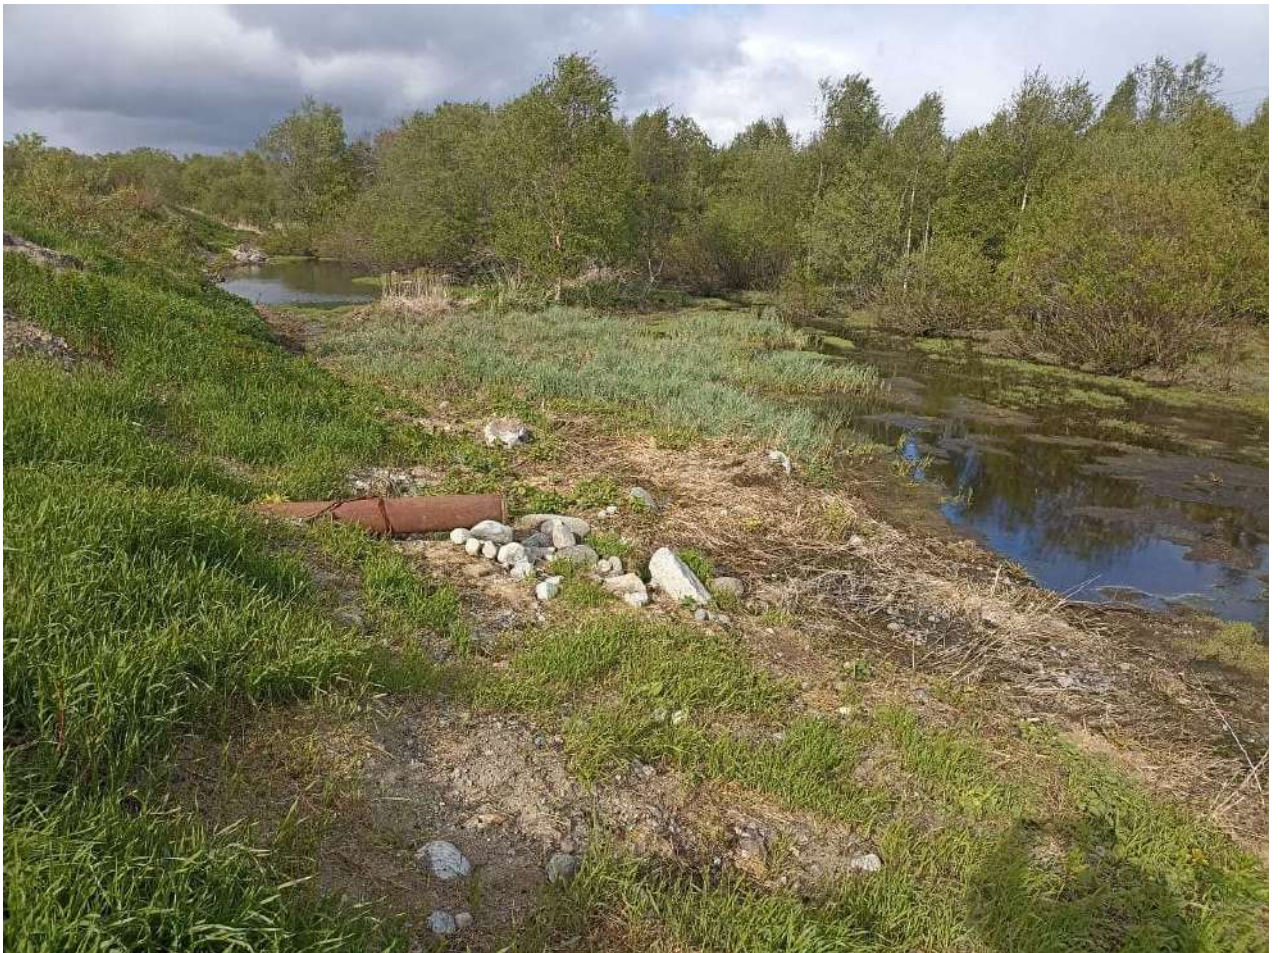
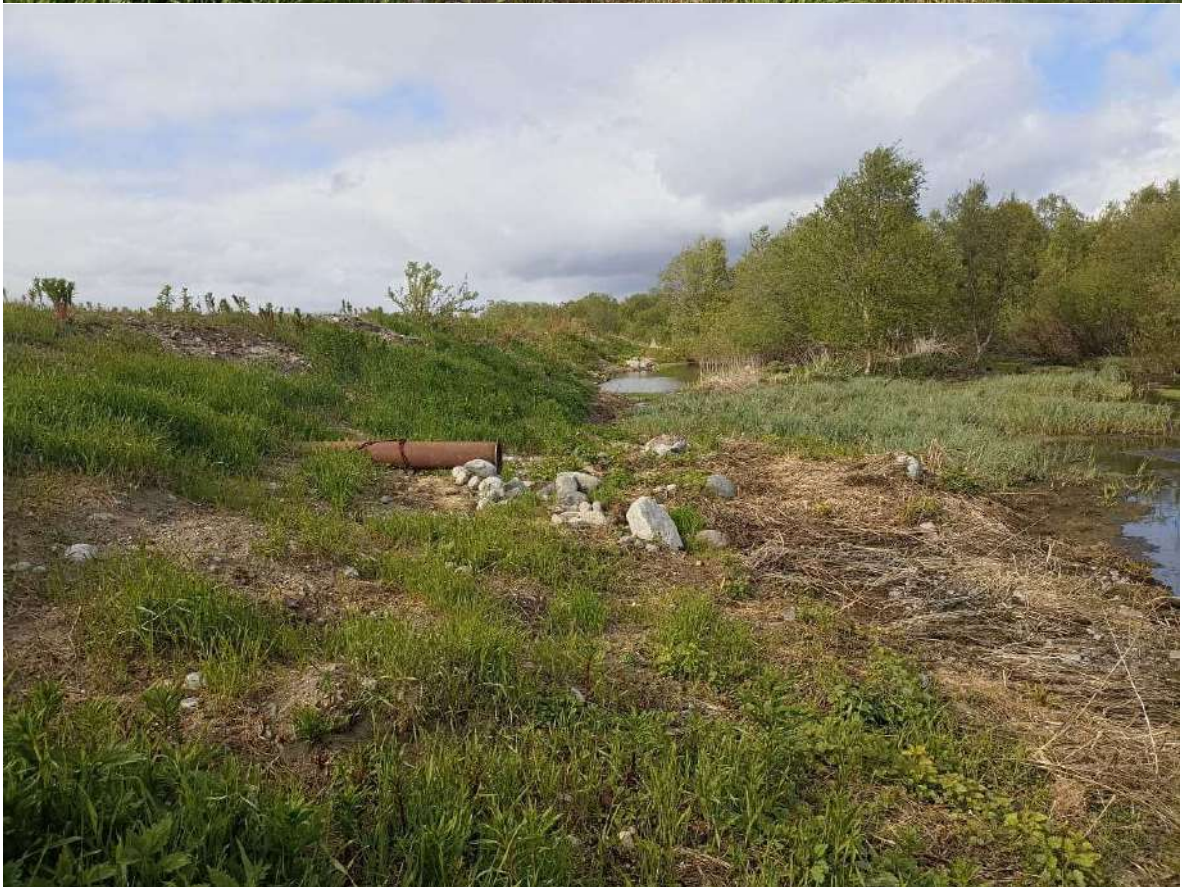
Водобросные сооружения

Водосбросные трубы забиты, находятся в неработоспособном состоянии.

- на откосах наблюдается частичное зарастание древесно-кустарниковой растительностью, местами кусты и деревья находятся практически в горизонтальном положении, что может повлечь за собой при их падении, разрушение откоса дамбы корневой системой;
- водосбросные трубы забиты, находятся в неработоспособном состоянии

Сооружение находится в неработоспособном состоянии, для дальнейшей безопасной эксплуатации рекомендуется удалить особо крупные древесно-кустарниковую растительность с откосов и восстановить водопропускную способность водосбросных труб. При проведении работ по рекультивации помётохранилища вести постоянный мониторинг гребней и откосов ограждающей дамбы. В случае появления просадок, оползаний грунта, выходов фильтрационных вод, других видимых деформаций откосов и гребней ограждающей дамбы, принять незамедлительные меры по их устранению.
